Обследование деревянного здания Villa Annala

По программе курса Реновация – 2012, организованного в Финляндии, г. Хельсинки, проводилось обследование деревянного здания Villa Annala на улице Hämeenti. Двухэтажное здание виллы построено в парковой зоне, поэтому оно не имеет точного номера участка. По этой причине отсутствует ряд документов, таких, как разрешение на строительство, отчеты о проведении ремонтных работ. Организация, владеющая парками города Хельсинки, содержала это здание совместно с отделом по недвижимости.

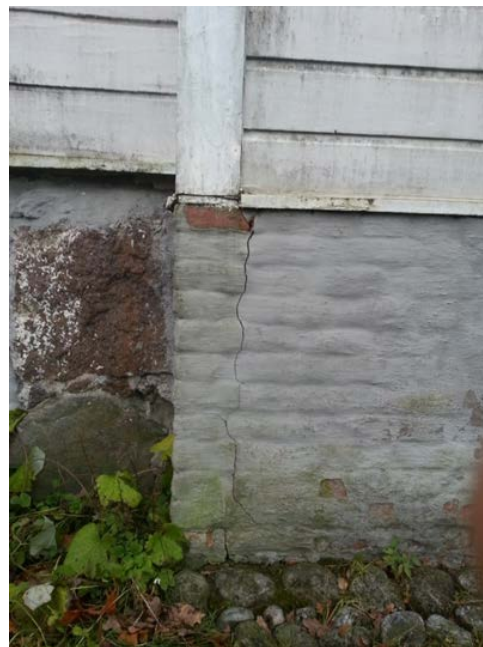
Рисунок 2. Трещины в фундаменте

- Отсутствие естественной вентиляции - стыки между камнями заполнены различными штукатурными материалами;
- Повреждения, вызванные влагой (рисунок 3);
- Трещины, образованные вследствие неравномерной осадки в кирпичной части фундамента [19,20];
- Недостаток вентиляционных отверстий в фундаменте для проведения качественной вентиляции в подвал и на первый этаж.

- Очистка щелей в фундаменте для проведения естественной вентиляции;
- Установка анкеров в частях фундамента с имеющимися повреждениями для предотвращения дальнейшего разрушения конструкции;
- Установка дренажной системы для отведения дождевой и грунтовой воды от фундамента здания виллы.

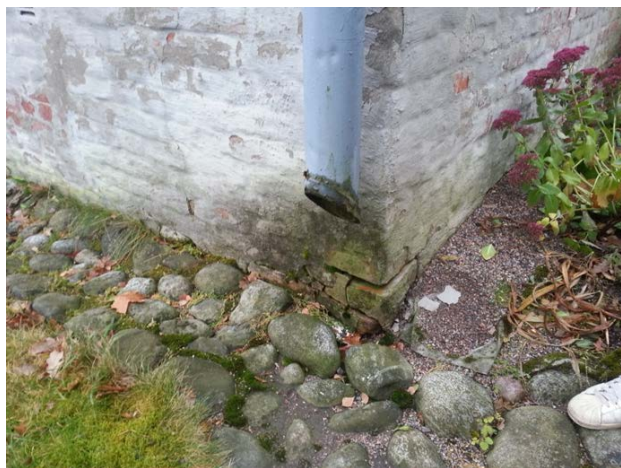
Рисунок 3. Повреждения фундамента водой

Одна из главных проблем – скопление влаги, портящей конструктив здания и его внешний вид. Корень проблемы - отсутствие дренажной системы отведения воды от здания. Изменения, внесенные после реновации, заметно повлияли на некоторые части изначальной постройки. Подвал недостаточно вентилирован и полон строительными отходами. Повреждения от влаги в нижней части здания способствуют развитию неизбежных проблем конструктива в верхней части. Влага поднялась через фундамент так, что несущие деревянные балки начали гнить из-за постоянного контакта с водой.

- Удаление грунта по периметру здания и установка качественной термоизоляции и гидроизоляции фундамента. Это предотвратит развитие повреждений от воды;
- Бурение отверстий в фундаментной стене для проведения свежего воздуха.

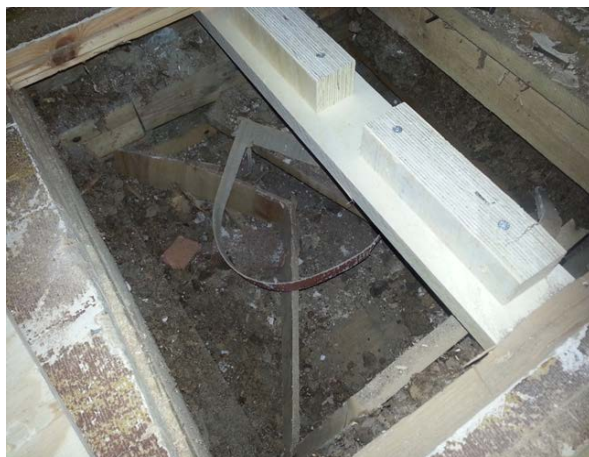
Рисунок 4. Перекрытия

Изоляция перекрытий рыхлая и выглядит как мох – ее трудно отличить от органических растений. Ее смело можно отнести к строительным отходам. Отсутствует какое-либо воздухопроницаемое уплотнение. Недостаток качественной изоляции приводит к энергетическим потерям. В дополнение к сказанному, внутри здания ощущается резкий запах неочищенного затхлого воздуха. [3, 4, 8, 17]. В подвале несложно найти строительный мусор, покрытый плесневелыми грибами, являющийся

возбудителем запаха гнили (рисунок 4). Межэтажное перекрытие имеет проблемы, схожие с нижним, но способы его реновации описаны лишь в максимальном варианте [2, 3, 15, 19].

- Замена старых половиц заменить новыми, с сохранением / реставрацией половицы, находящейся в пригодном к эксплуатации состоянии;
- Установка пластиковых уплотнителей на стены толщиной 300 мм в целях улучшения изоляции.

- Выполнить все действия, принятые в минимальной версии;
- Замена старой изоляции на новую. Удаление испортившегося строительного картона. Затем, установка пластиковых уплотнителей;
- Проверка несущих конструкции на наличие повреждений. При необходимости, укрепление таких конструкций;
- Установка пластиковых уплотнителей именно на несущий настил, покрытый пропускающими воздух волокнами целлюлозной изоляции. Волокна должны быть сжаты так, чтобы сохранялись качество и функциональность изоляции.

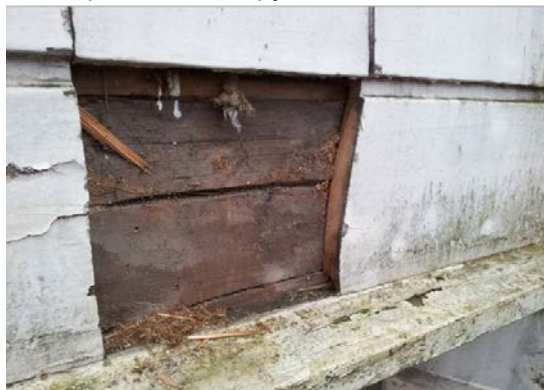
Рисунок 5. Демонстрация плохого состояния деревянных стеновых материалов

Следует уделить особое внимание главным проблемам стен Villa Annala – трещинам и дырам (рисунок 5) [19,20];

- Замена испорченной облицовки стен с повторным использованием облицовочных материалов, пригодных к дальнейшей эксплуатации;

- Замена внутренней облицовки;
- Замена пустых стен второго этажа современными с многослойной структурой;
- Осуществление герметизации дыр и щелей в стенах;
- Улучшение герметичности, методом создания ветрозащитного барьера стен.

- Создание специальных вентиляционных щелей [12];
- Проведение 50 мм термоизоляции из целлюлозы для наружных поверхностей стен. Этот пункт наиболее трудоемкий. Движение холодных потоков воздуха и влаги должны быть детально измерены и рассчитаны. По полученным данным измерений произвести подбор структуры новой стены.

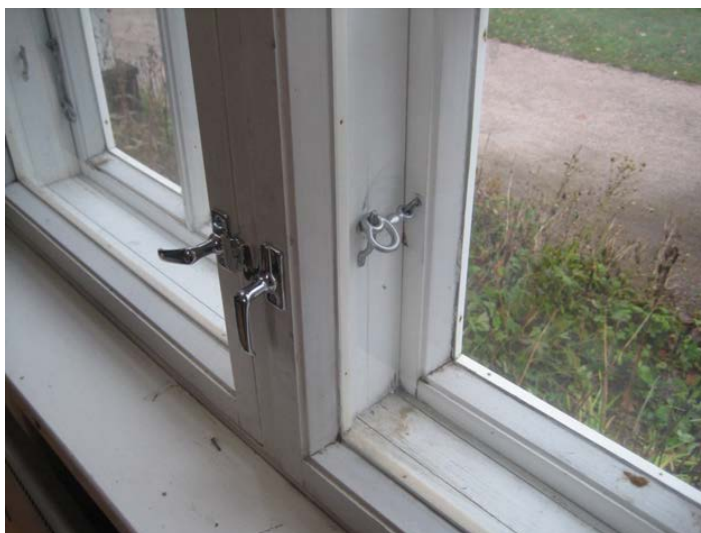
Рисунок 8. Окно

Очень важно осуществить реновацию окон (рисунок 8). Холодный воздух может свободно проникать в помещения через щели и дыры вокруг окон снаружи здания. Это главное обстоятельство, ведущее к тепловым потерям [3, 4, 8]. По этой причине необходимо добавить уплотнитель в оконных углах и в местах трещин. По возможности, лучше вообще заменить окна во всем здании на новые деревянные. Вдобавок, можно установить акустическую изоляцию в целях предотвращения проникновения в помещения шума.

- Уплотнение окон лентой.

- Замена окон;
- Обеспечение водонепроницаемости;
- Установка акустической изоляции.

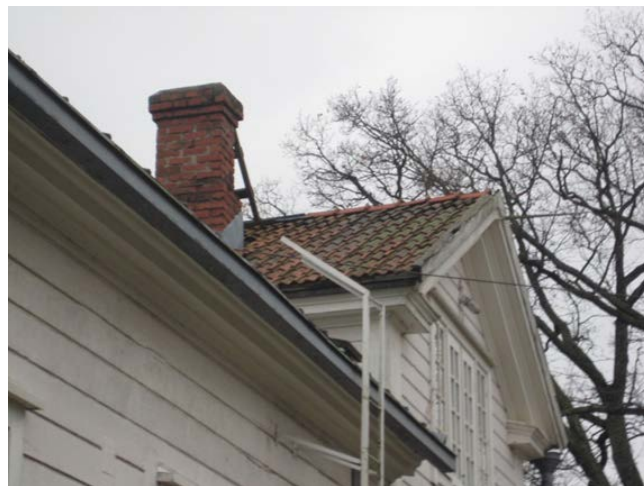
Рисунок 8. Кровля

Следует заменить кровельные материалы: вместо старой черепицы положить новые листы металла для защиты здания от осадков (рисунок 8). С заменой кровельных материалов провести водосточные трубы и установить водостоки.

- Проведение теплоизоляции;
- Замена кровельных материалов.

- Установка водостоков и водосточных труб;
- Добавление теплового барьера под слоем изоляции.
