## Результаты обследования здания Курского вокзала в Москве The results of inspection of Kursky railway station building in Moscow

Описаны результаты технического обследования несущих конструкций нового здания Курского вокзала в Москве. В ходе работ, проводимых в 2011 г., использованы различные методы инструментальных измерений. Для определения искомых параметров использовались методы неразрушающего контроля. Описаны результаты лабораторных исследований, выполненных на отобранных из конструкций образцах. Представлены выводы о состоянии конструкций вокзала. Обоснована необходимость его реконструкции.

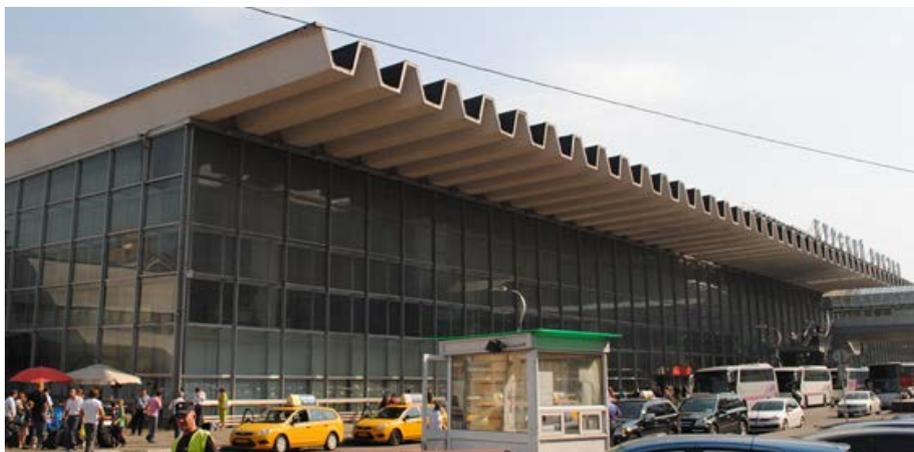
Рисунок 1. Общий вид обследуемого здания

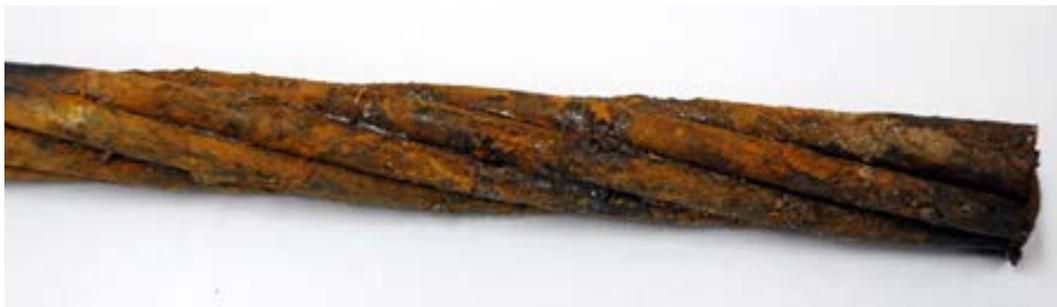
Для определения состояния арматурных канатов была проведена серия инструментально-визуальных наблюдений [15] из мест выполненных вскрытий. В результате было установлено, что в местах доступа к арматуре влаги имеет место коррозионное повреждение пятнами и язвами с максимальным зафиксированным значением до 45% площади сечения прядей (рисунок 2). Однако, на участках вскрытий, расположенных вне зон увлажнения бетона, коррозия имеет поверхностный характер и распространяется только по канавкам между прядями.

Рисунок 2. Состояние арматурных канатов

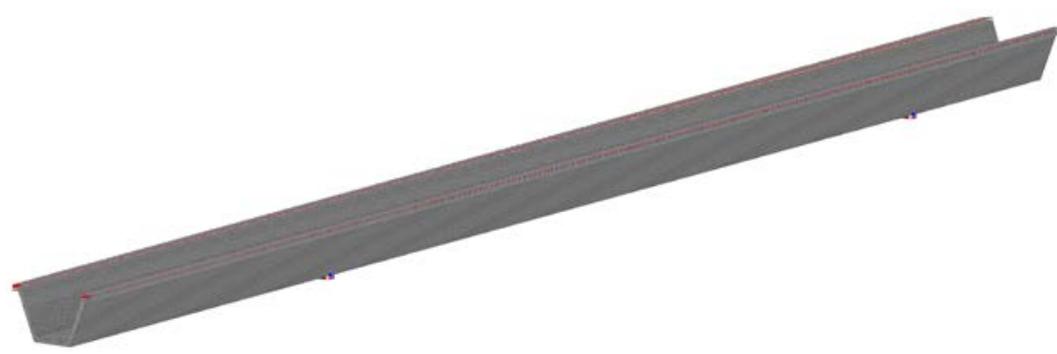
Рисунок 3. Общий вид модели 1 – складка покрытия

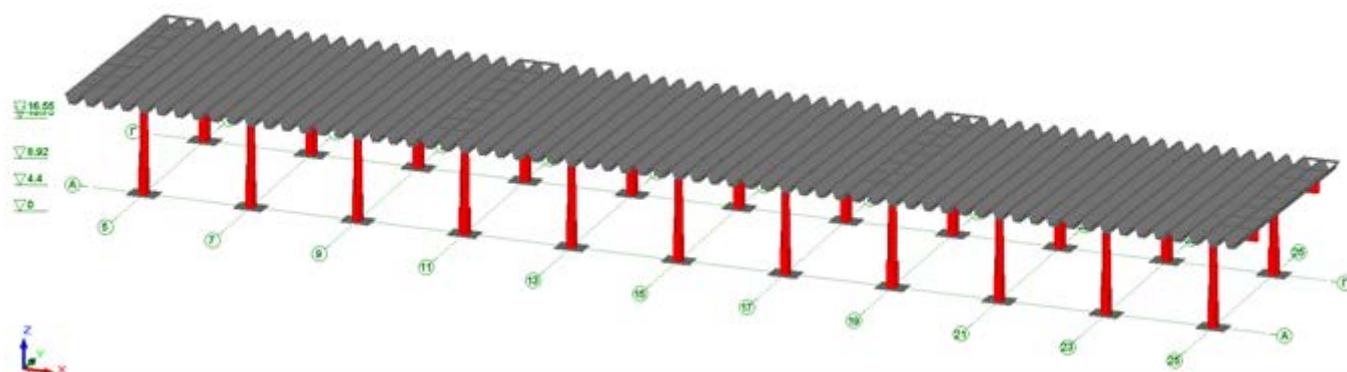
Рисунок 4. Общий вид модели 2 – каркас здания
