## Inspection of wooden building Villa Annala

The Renovation course 2012 subject in Helsinki is a brief survey of the Villa Annala, Hämeentie st., 154. The two-storey log and wooden-framed building is situated in a park area, and there for it has no plot or official registration number. For this reason, there have been no building permits or records of maintenance works in the building review office. The Parks department has served as the owner, and has organised together with the real estate department the upkeep of the building. The park itself is in excellent condition and the surrounding buildings are all in use. This main building originally built by Konsul Wasenius in 1832 has been empty for over a year. The students have been asked to do a short survey of the building condition, offer alternatives for renovation, and finally give opinions concerning the future of the building. They are working in construction details and architecture team, ventilation and heating team and construction economics groups. The City of Helsinki is unable to give any information concerning the future of the building.

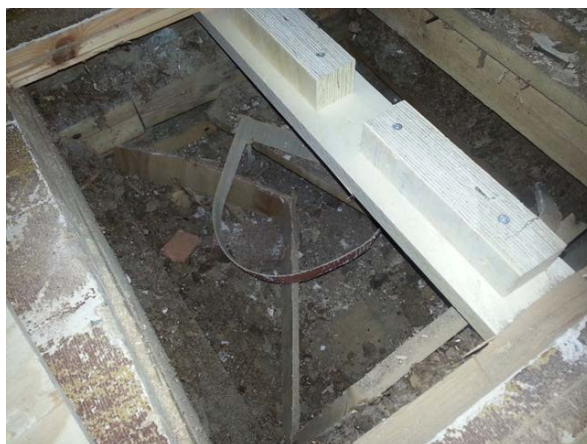
The structure of base floor is badly ventilated. The insulation of floor is organic material like moss, saw dust and construction waste. There's no air sealing on the insulation. The lack of air sealing has caused the air flow from crawling space through the base floor and has led to energy losses and unpleasant smell to indoor air [3, 4, 8, 17]. There's also garbage stored in crawling space which had caused a bad smell and there's a possibility for mold. Intermediate floors structure is the same as the base floor [2, 3, 15, 19]. Intermediate floor is repaired only in maximum version.

Picture 4. Floors

- The old floor planks, PVC sheets and all other interior floor layers are removed. The planks that are in good shape are stored and reused.
- The air seal plastic is installed on the old insulation. Plastic has an overlay on the walls 300 mm high.
- Good shaped and new floor planks are installed back.

- All procedures presented in minimum version are made
- Before installing the air seal plastic the old insulation and possible cardboard is removed. Insulation supporters are checked and the possible broken ones are replaced with new ones.
- The air seal plastic is installed on the supporter planks and the base floor is filled with blown loose wool. The blown loose wool must be compressed properly to avoid the sinking of insulation and ensure its function.

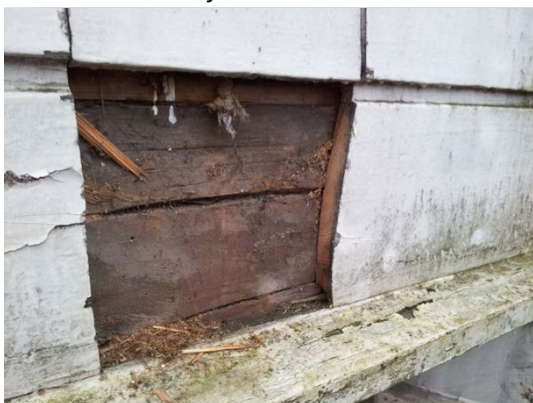
Picture 5. Wooden materials in bad shape

- Removing polluted external cladding. We try to re-use as much old cladding as possible.
- Removing of polluted internal surface.
- Empty walls are renovated as modern walls, structure grows inside.
- Fixing the holes for increasing airtightness, best device to find these holes is thermographic camera.
- Increasing air tightness by adding wind barrier and humidity blocking.

- New internal surface, according to Museovirastos recommendations.

- Adding an ventilative air gap [12]
- 50mm extra thermal insulation inside (cellulose). This is the most difficult part of wall renovating. Movement of cold and moisture has to be calculated and designed very carefully and details of structural joints.
- Removing polluted external cladding. We try to re-use as much old cladding as possible.
- Removing of polluted internal cladding.
- Empty walls are renovated as modern walls, structure grows both inside and outside.
- Fixing the holes for increasing airtightness, best device to find these holes is thermographic camera.
- Increasing air tightness by adding wind barrier and humidity blocking.
- New internal surface, according to Museovirastos recommendations.

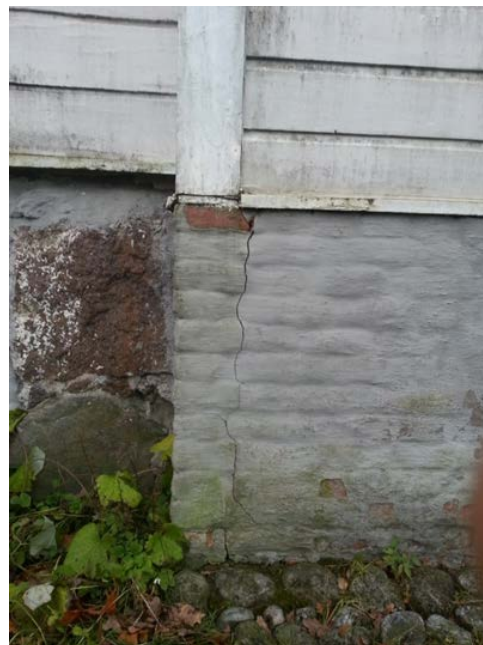
- Отсутствие естественной вентиляции - стыки между камнями заполнены различными штукатурными материалами;
- Повреждения, вызванные влагой (рисунок 3);
- Трещины, образованные вследствие неравномерной осадки в кирпичной части фундамента [19,20];
- Недостаток вентиляционных отверстий в фундаменте для проведения качественной вентиляции в подвал и на первый этаж.

Рисунок 2. Трещины в фундаменте

- Очистка щелей в фундаменте для проведения естественной вентиляции;
- Установка анкеров в частях фундамента с имеющимися повреждениями для предотвращения дальнейшего разрушения конструкции;
- Установка дренажной системы для отведения дождевой и грунтовой воды от фундамента здания виллы.

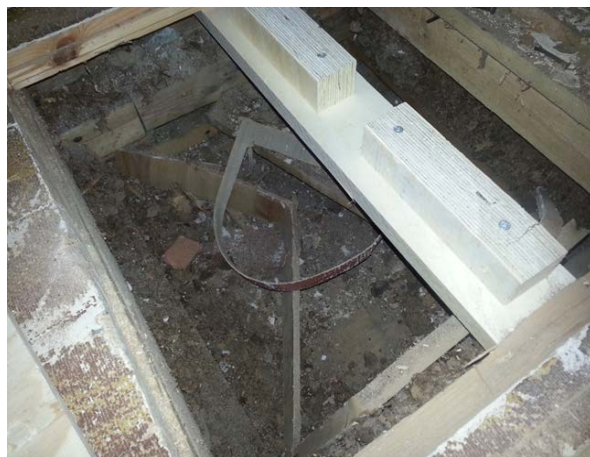
Изоляция перекрытий рыхлая и выглядит как мох – ее трудно отличить от органических растений. Ее смело можно отнести к строительным отходам. Отсутствует какое-либо воздухо непроницаемое уплотнение. Недостаток качественной изоляции приводит к энергетическим потерям. В дополнение к сказанному, внутри здания ощущается резкий запах неочищенного затхлого воздуха. [3, 4, 8, 17]. В подвале несложно найти строительный мусор, покрытый плесневелыми грибами, являющийся

возбудителем запаха гнили (рисунок 4). Межэтажное перекрытие имеет проблемы, схожие с нижним, но способы его реновации описаны лишь в максимальном варианте [2, 3, 15, 19].

**Рисунок 4. Перекрытия**

- Замена старых половиц заменить новыми, с сохранением / реставрацией половицы, находящихся в пригодном к эксплуатации состоянии;
- Установка пластиковых уплотнителей на стены толщиной 300 мм в целях улучшения изоляции.

- Выполнить все действия, принятые в минимальной версии;
- Замена старой изоляции на новую. Удаление испортившегося строительного картона. Затем, установка пластиковых уплотнителей;
- Проверка несущих конструкции на наличие повреждений. При необходимости, укрепление таких конструкций;
- Установка пластиковых уплотнителей именно на несущий настил, покрытый пропускающими воздух волокнами целлюлозной изоляции. Волокна должны быть сжаты так, чтобы сохранялись качество и функциональность изоляции.

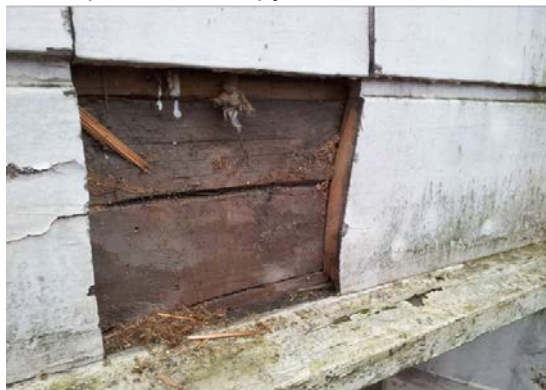
**Рисунок 5. Демонстрация плохого состояния деревянных стеновых материалов**

Следует уделить особое внимание главным проблемам стен Villa Annala – трещинам и дырам (рисунок 5) [19,20];

- Замена испорченной облицовки стен с повторным использованием облицовочных материалов, пригодных к дальнейшей эксплуатации;

- Создание специальных вентиляционных щелей [12];
- Проведение 50 мм термоизоляции из целлюлозы для наружных поверхностей стен. Этот пункт наиболее трудоемкий. Движение холодных потоков воздуха и влаги должны быть детально измерены и рассчитаны. По полученным данным измерений произвести подбор структуры новой стены.
