Результаты обследования памятника архитектуры XIX века – храма Святых Апостолов Петра и Павла в г. Севастополе

О.Б. Жиленко¹, В.Н. Алексеенко²

В статье рассмотрены проблемы сохранения памятника архитектуры XIX века - храма Святых Апостолов Петра и Павла в городе Севастополе. Выполнен анализ результатов обследования здания и разработаны рекомендации по усилению несущих конструкций храма. Для дальнейшей безопасной эксплуатации храма Святых Апостолов Петра и Павла, в уровне верхнего обреза фундаментов по периметру здания устроить железобетонный пояс с поперечными связями. Наружные стены необходимо усилить односторонней железобетонной рубашкой. Перекрытия балконов и кладку парапетов, и фронтонов усилить подведением системы стальных балок. Анализ результатов обследования храма и предложенные мероприятия по усилению несущих конструкций позволяют выполнить ремонтно-реставрационные работы, не нарушая исторической достоверности фасадов.

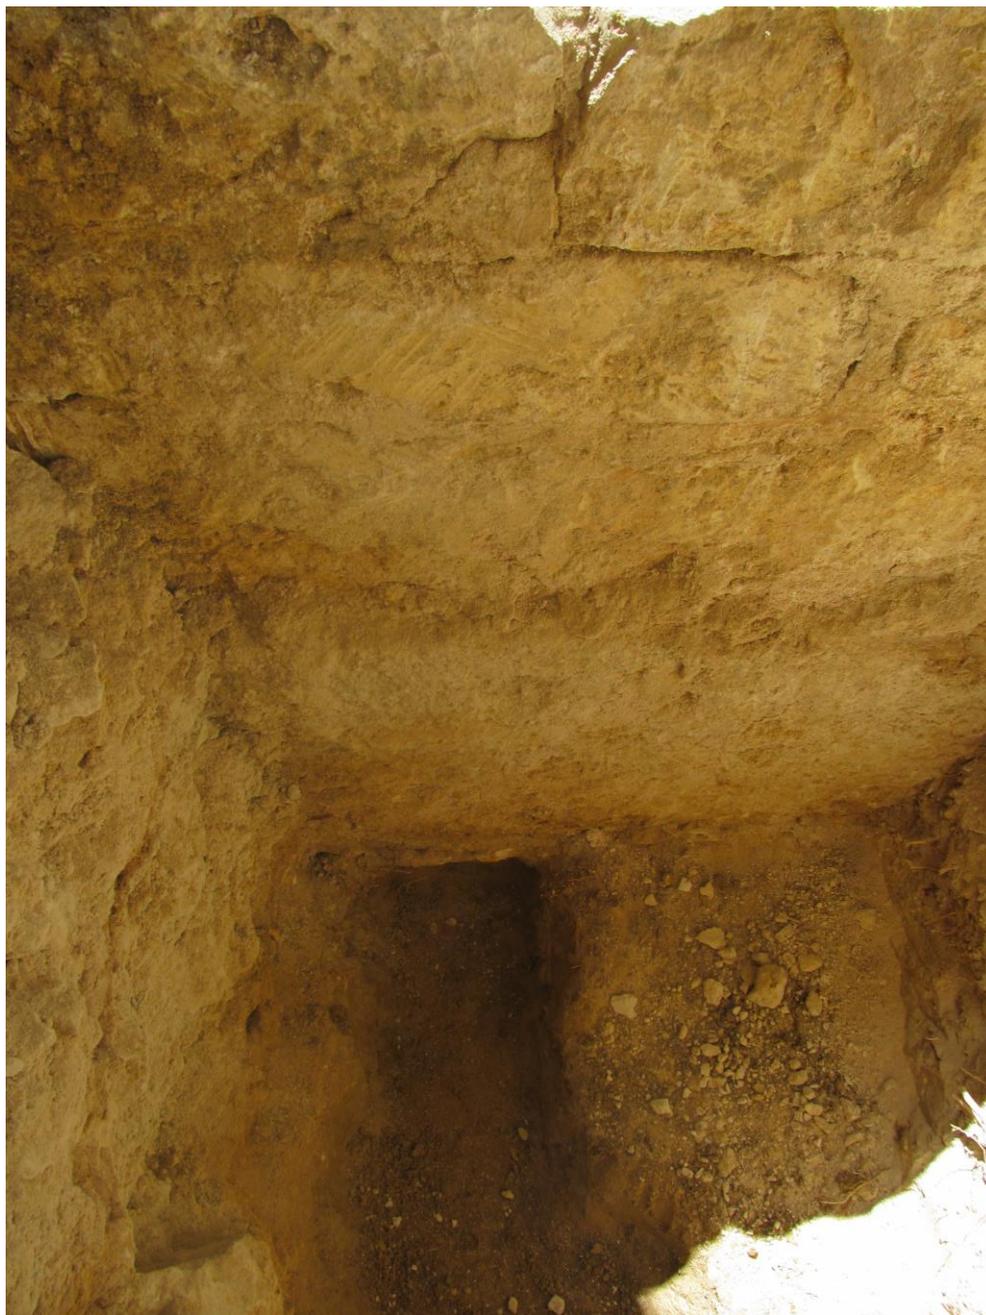
Рисунок 4. Храм Святых Апостолов Петра и Павла, г. Севастополь. Фундамент под стены

Фундаменты под стены ленточные из бутовой кладки. Прочность камней известняка на сжатие соответствует маркам 75-100. Фрагментарно кладка выполнена из камней более прочных марок до М300 (рисунок 4). Ширина подошвы фундаментов наружной стены не менее 1.5 м, что вполне достаточно для такого сооружения. Глубина заложения 1.6 м. Наблюдаются деформации здания связанные с неравномерными осадками оснований. В целом, техническое состояние фундаментов - удовлетворительное. При этом следует отметить, что отсутствие гидроизоляции фундаментов требует особо тщательного водоотвода от стен здания при его эксплуатации. Вскрытие фундамента стены по оси Б выявило повреждение трещиной. Рекомендуется для повышения долговечности здания фундаменты стен усилить железобетонным поясом.

В уровне верхнего обреза фундаментов по периметру здания устроить железобетонный пояс с поперечными связями ниже уровня пола первого этажа (рисунок 12).

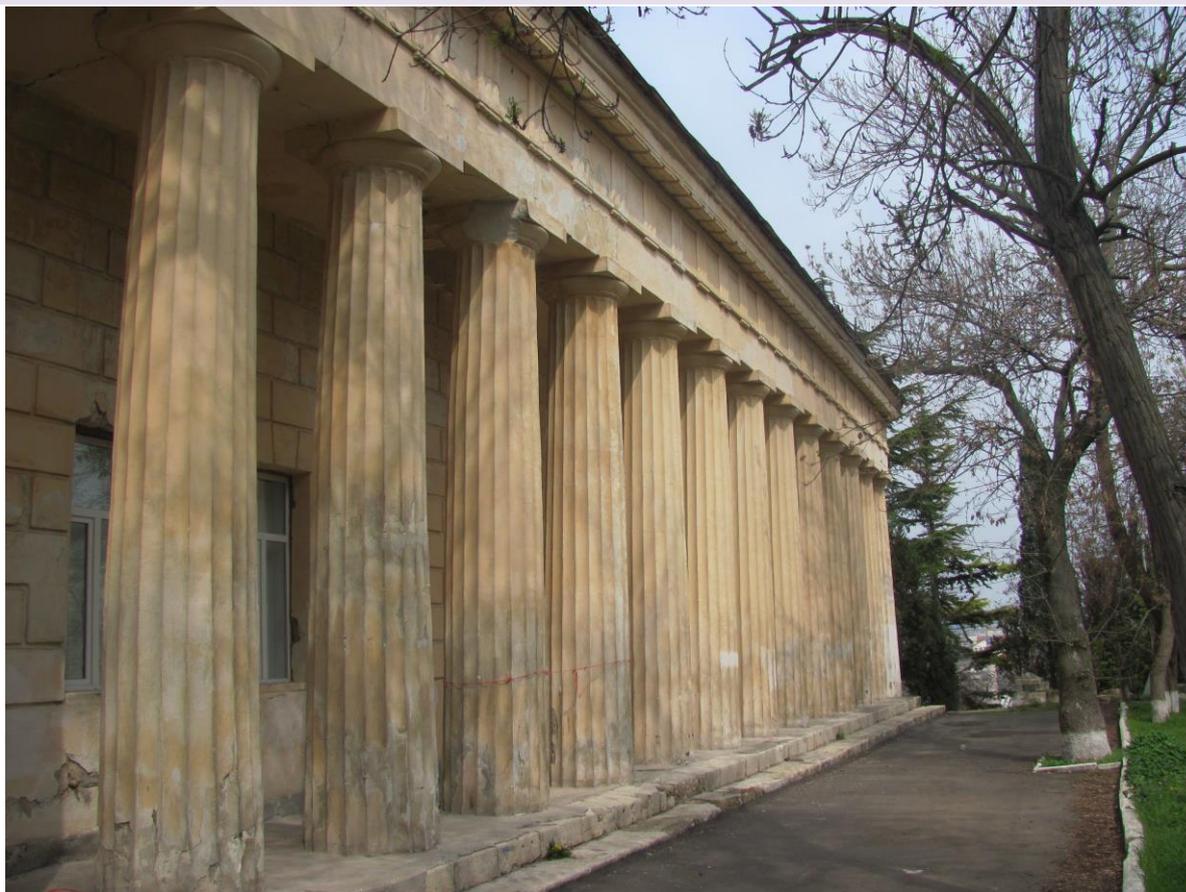
Рисунок 5. Храм Святых Апостолов Петра и Павла, г. Севастополь. Каннелюрованные колонны

Каннелюрованные колонны в количестве 44 штук (рисунок 5) выполнены из тесаных блоков пильного известняка высотой до 400 мм и сложены насухо. Из-за внеосевого приложения вертикальной нагрузки, позднее выполненного перекрытия балконов, для устройства Дома культуры в период СССР наблюдаются повреждения капителей. Каннелюры частично утрачены в период Великой Отечественной войны и в настоящее время восполнены штукатуркой, которая разрушается. Техническое состояние колонн – не пригодное для дальнейшей эксплуатации без усиления.

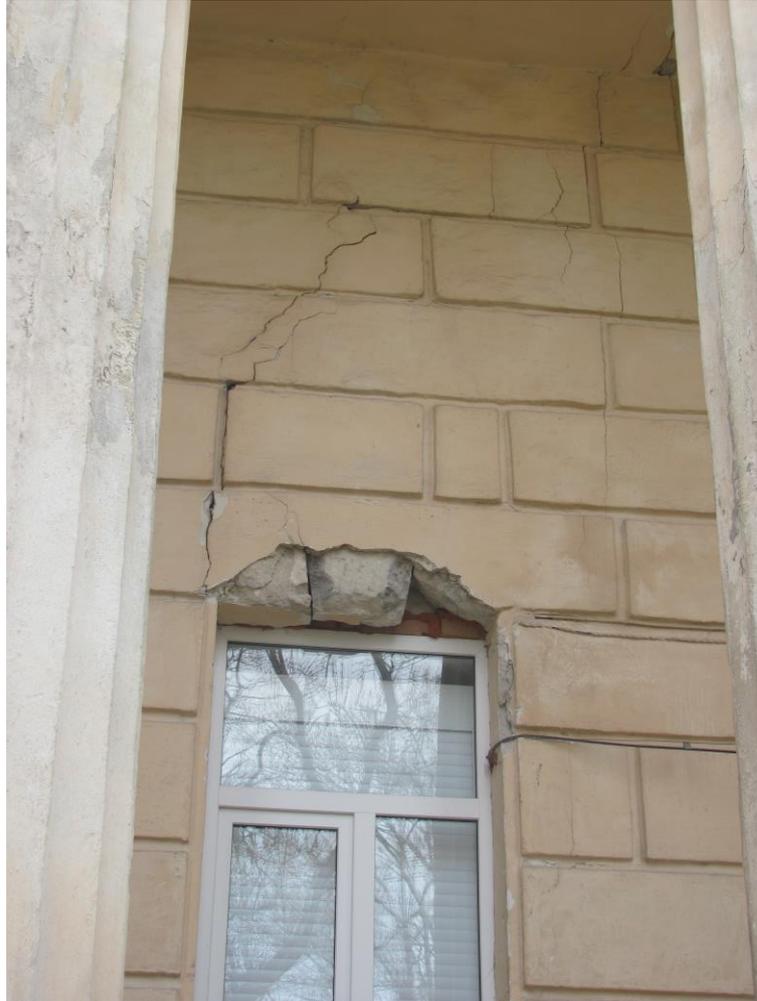
Стены здания выполнены кладкой из камней Крымбальского месторождения чистой тески. Толщина стен с отделкой до 1.1 м. Прочность камня на сжатие достигает М75-М100. Из-за неравномерных осадок основания и отсутствия системы отвода вод с крыши наблюдается повреждение кладки трещинообразованием (рисунок 6). В карнизной зоне стен наблюдается раскрытие швов кладки, их необходимо заделать инъецированием укрепляющих кладку специальных составов. В ранее выполненных работах [38, 39] отмечается существование трещин и оценка динамики их раскрытия. Инженерная служба ЧФ констатирует наличие подземных потерн под зданием Петропавловской церкви. Техническое состояние стен – не пригодное для дальнейшей эксплуатации без усиления. В целях повышения сейсмовооруженности здания целесообразно усиление односторонней железобетонной рубашкой. Консолидация работы клинчатых перемычек окон возможна постановкой стальных парных обойм из угловой стали.

Рисунок 6. Храм Святых Апостолов Петра и Павла, г. Севастополь. Стены здания, поврежденные трещинообразованием

Наружные стены усилить односторонней железобетонной рубашкой толщиной 80 мм. Клинчатые перемычки окон наружных стен консолидировать постановкой парных обойм из угловой стали. В уровне нижней поверхности перекрытия первого этажа устроить по периметру стен здания антисейсмический стальной пояс из парных швеллеров, которой впоследствии закамouflировать под фактуру отделки наружных стен (рисунок 13). Перекрытия балконов и кладку парапетов, и фронтонов усилить подведением системы стальных балок из парных швеллеров (рисунок 14). Узлы опирания стальных балок, поддерживающих покрытие над бывшими балконами, усилить постановкой стальных обойм на вертикальные ж/б элементы и создания стальных консолей, увеличивающих площадку опирания.

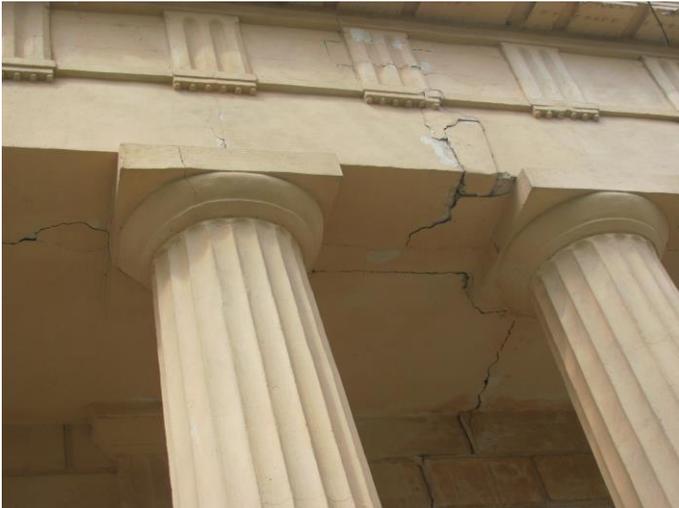
Каменная кладка «в замок» в полосе между каннелированными колоннами повсеместно повреждена трещинами (рисунок 7). Техническое состояние – не пригодное для дальнейшей эксплуатации без усиления. Рекомендуется усиление подведением системы стальных балок, инъецирование укрепляющими кладку составами и штукатурка по сетке.

Рисунок 7. Храм Святых Апостолов Петра и Павла, г. Севастополь. Каменная кладка «в замок» в полосе между каннелированными колоннами, поврежденная трещинами

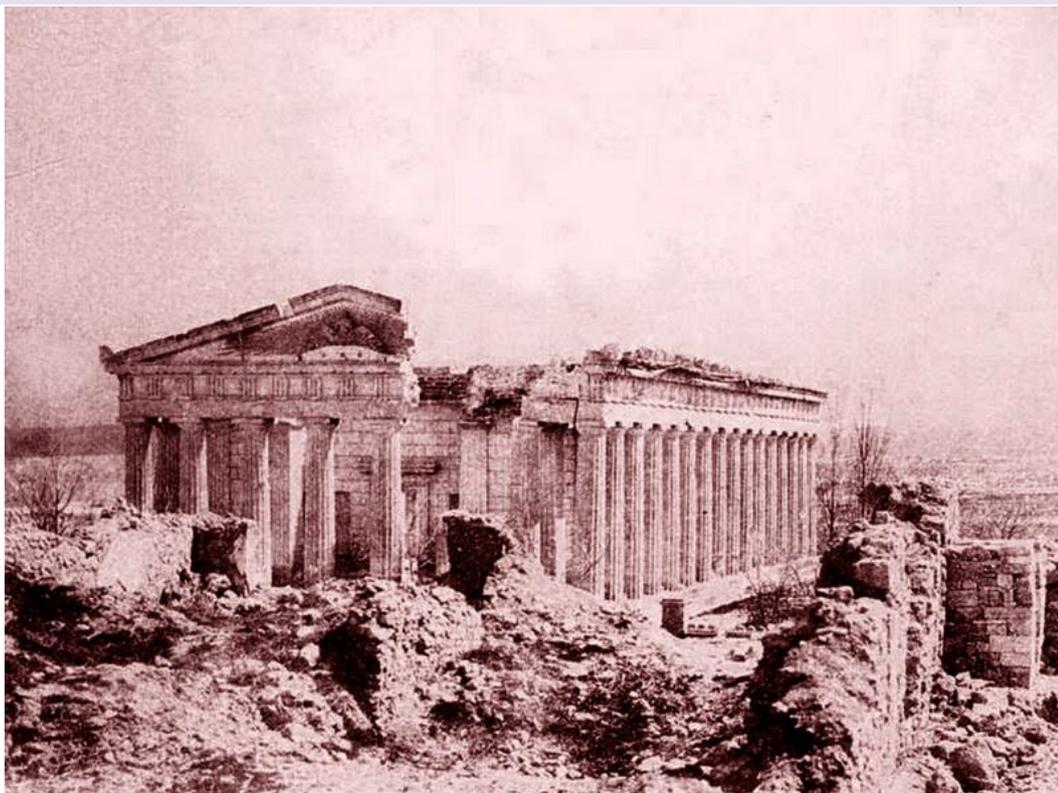
Ранее существовавшее покрытие здания церкви выполненное в виде продольного свода кладочной структуры (рисунок 8) [40] было разрушено (рисунок 9) [40] и в период последней реконструкции заменено на железобетонное по арочным фермам установленным на железобетонные стойки, опирающиеся на стены (рисунок 10). Позднее балконы были заложены кладкой из камней пильного известняка. Техническое состояние арочных ферм –

Рисунок 9. Храм Святых Апостолов Петра и Павла, г. Севастополь. Разрушения, вследствие военных действий

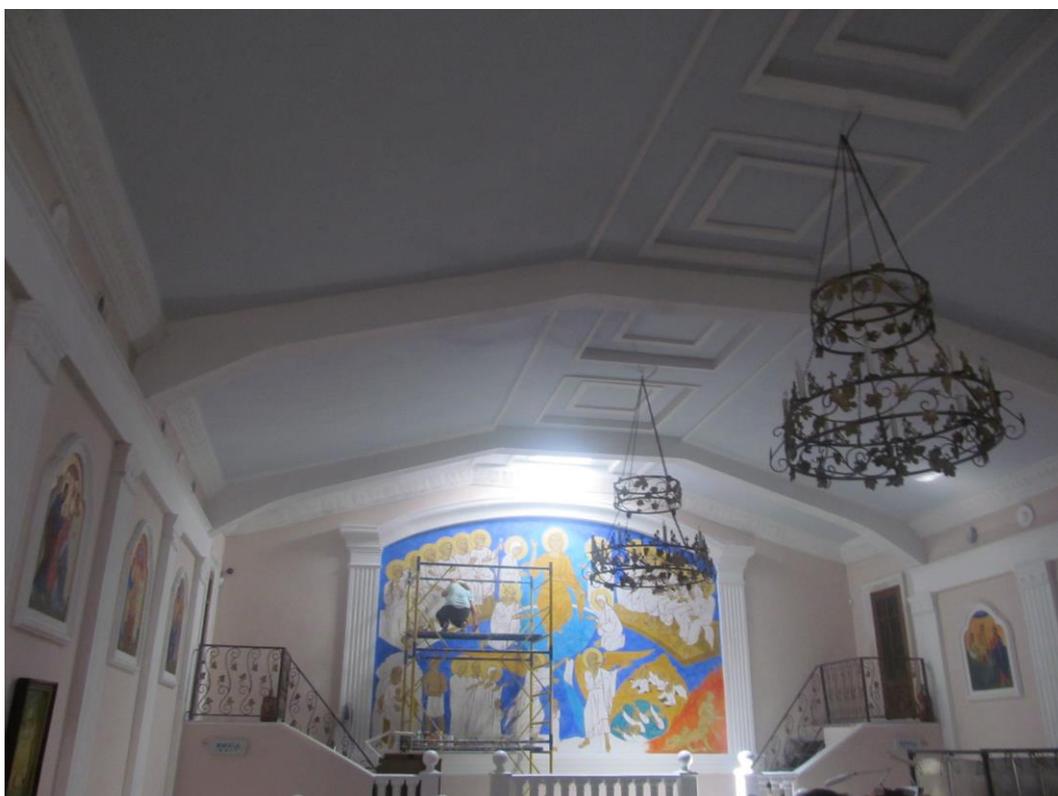
удовлетворительное. Установлена трещина в отделочном слое одной из арочных ферм. Вскрытие плиты покрытия над центральным залом второго этажа не выполнялось в целях сохранения косметического ремонта и отсутствия технической необходимости. Вскрытие плит покрытия в смежных подсобных помещениях выявило наличие в качестве продольных балок стальных железнодорожных рельс, поврежденных поверхностной коррозией и разнородной арматуры вплоть до водопроводных труб и проволоки, подверженных коррозии. Прочность бетона плит в некоторых зонах не превысила С8/10. Высота сечения – 250 мм. Наблюдаются повреждения трещинами. Техническое состояние покрытия над центральным залом по внешним признакам классифицируется как удовлетворительное.

Рисунок 10. Храм Святых Апостолов Петра и Павла, г. Севастополь. Железобетонное перекрытие по арочным фермам, установленным на железобетонные стойки, опирающиеся на стены

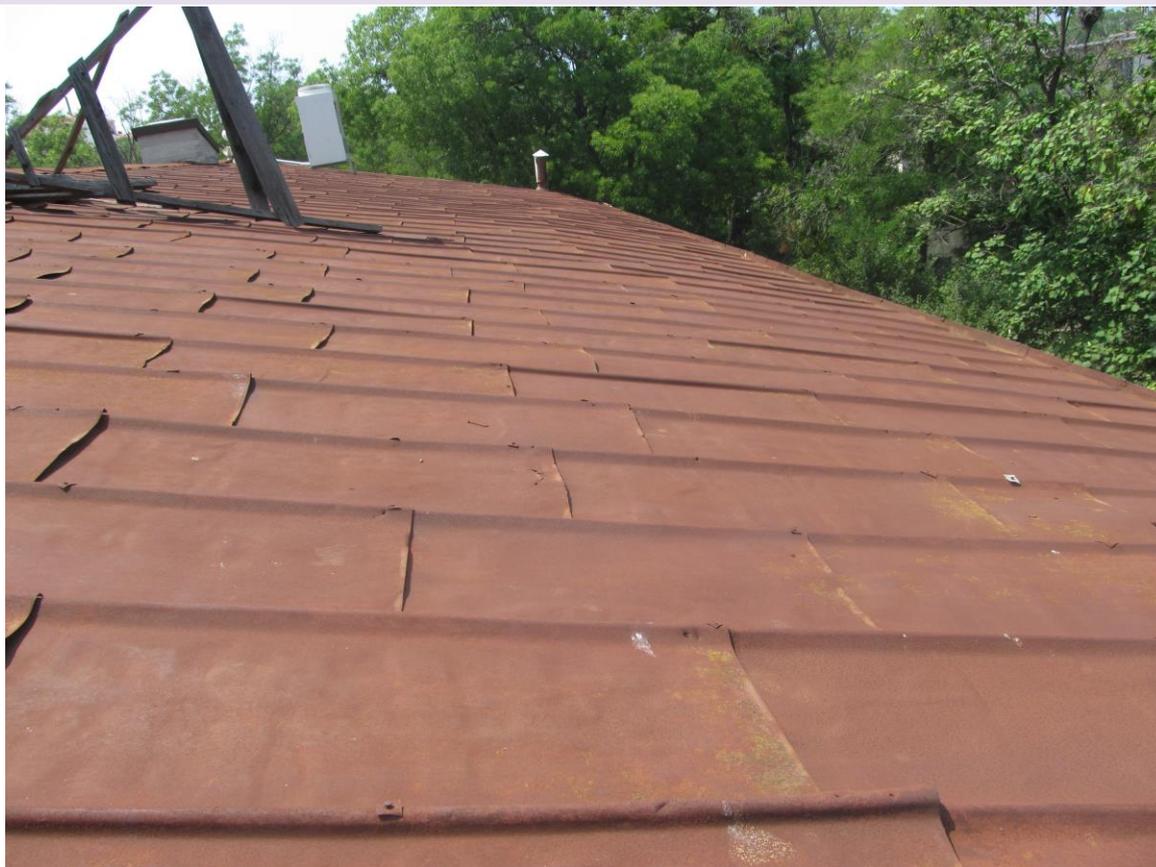
Рисунок 11. Храм Святых Апостолов Петра и Павла, г. Севастополь. Кровля из стальных листов

Кровля выполнена из стальных листов (рисунок 11). Элементы деревянной обрешетки повсеместно утратили свои первоначальные физико-механические свойства и нуждаются в замене. Кровельные листы нуждаются в замене. Примыкание кровли к куполу следует выполнить, исключив возможность затекания атмосферных вод. Техническое состояние кровли – не пригодная для дальнейшей эксплуатации без ремонта и замены.

Кровельное покрытие – заменить на современное. Купол и крест закрепить дополнительными растяжками. Устроить систему отвода атмосферных вод с крыши.
