Образование структурных трещин железобетонных экранов каменно-набросных плотин

Structural cracks initiation in reinforced concrete faces of rockfill dams

М.П. Саинов^{1*}, М.А. Затонских²

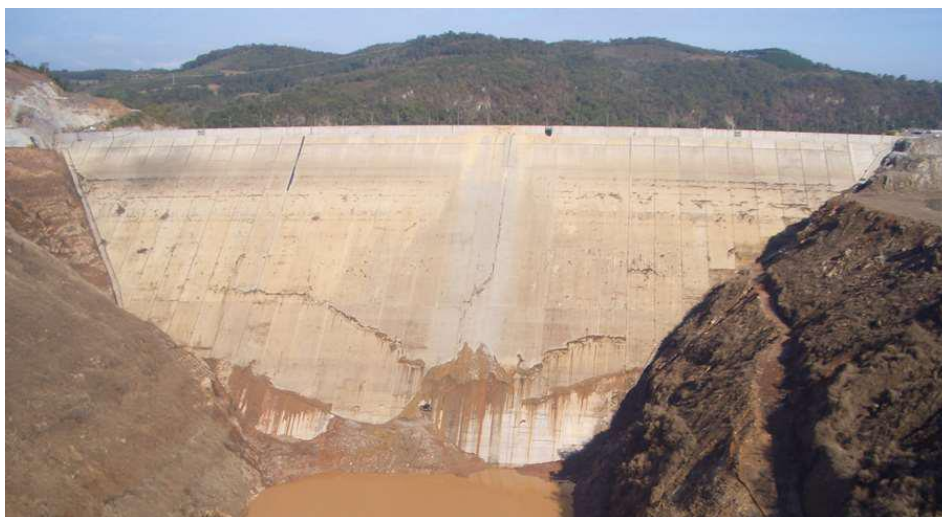
Плотина Campos Novos высотой 202 м была построена в Бразилии в 2005 г. После наполнения водохранилища в экране была обнаружена вертикальная трещина [4,10]. Для её обследования водохранилище было опорожнено. При сработке водохранилища в 2006 г. в экране был обнаружен ещё целый ряд горизонтальных и наклонных трещин (рис.1). Положение одной из трещин было приурочено к границе очередей экрана.

Рисунок.1. Трещины в железобетонном экране плотины Campos Novos (вид с верхнего бьефа)

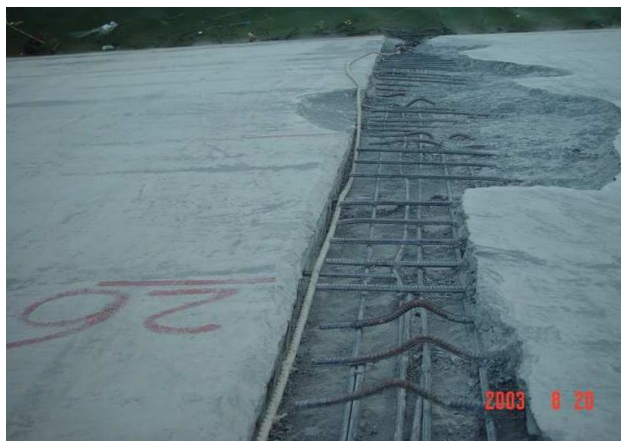
а)

В 2003 году в экране плотины Tianshengqiao-1 была обнаружена вертикальная трещина (рис.2а). Глубина трещины составила до 30 см, длина – почти 60 м. Трещина простирается на глубину около 40 м [5]. В 2004 году несмотря на проведённые ремонтные работы, в той же зоне трещина возникла вновь. Образование в экране вертикальной трещины связывают с нарушением прочности бетона на сжатие. В качестве причины концентрации в экране сжимающих напряжений называется недостаточно высокое качество уплотнения каменной наброски и использования в теле плотины слабых пород (аргиллитов). Пористость каменной наброски при укладке составляла 22÷24%. Максимальная строительная осадка плотины Tianshengqiao-1 составила более 300 см (более 1,6% от высоты плотины) [1,6].

Рис.2. Характер повреждений железобетонного экрана. а-д - вертикальные трещины; е – горизонтальная трещина; а – плотина Tianshengqiao-1; б – плотина Barra Grande; в – плотина Antamina; г – плотина Campos Novos; д – плотина Mohale; е – плотина Buxi.

Однако не всегда капитальный ремонт являлся успешным, в некоторых случаях трещины в экранах образовывались повторно. На плотине Tianshengqiao 1 в 2004 году наблюдалось повторное образование вертикальной трещины несмотря на то, что в 2003 году производился ремонт. Поэтому ремонт может проводиться иным способом – имеются примеры ремонта экрана путём его покрытия водонепроницаемой

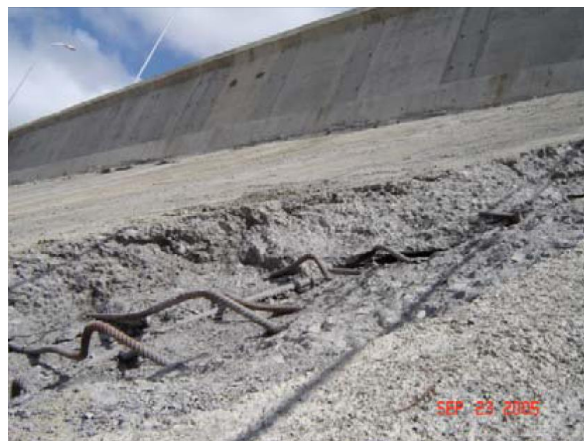
б)

Плотина Barra Grande высотой 185 м была построена в Бразилии в 2005 году. При первом же наполнении водохранилища в середине экрана образовалась вертикальная трещина (рис.2б), которая простирается на глубину около 100 м [10].

Основательный, капитальный ремонт можно провести после опорожнения водохранилища. Он предусматривает заделку трещин и восстановление целостности уплотнений швов. При ремонте экрана плотины Vuxi для ремонта применялись составы на эпоксидной и полиуретановой основе [9]. При ремонте экрана Tianshengqiao 1 в 2004 г. в вертикальные швы была заложена полоса резины толщиной 2 см для снижения сжимающих напряжений в направлении от борта к борту. При ремонте экрана плотины Barra Grande была произведена замена уплотнений в вертикальном шве.

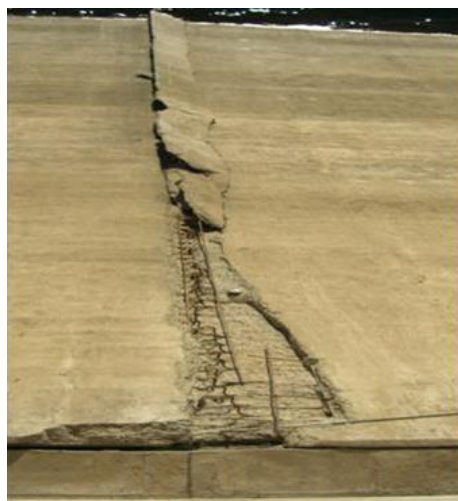
д)

Плотина Mohale высотой 145 м была построена в Лесото в 2000 году [7]. При первом заполнении водохранилища в экране образовались горизонтальные трещины. При этом в период строительства отмечались трещины в подэкрановой подготовке, выполненной из бетона. 14 февраля 2006 года в экране образовалась вертикальная трещина (рис.2д). Образование трещины было связано с резким наполнением водохранилища в сезон дождей.

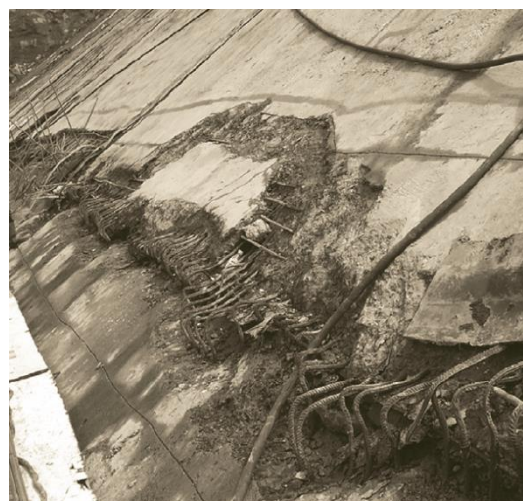
е)

Похожий случай имел место на плотине Vuxi в Китае [9]. Возведение этой плотины высотой 135,8 м было завершено в 2011 г. В 2010 г. при частичном наполнении водохранилища был зафиксирован фильтрационный расход 600-700 л/с. При первом этапе наполнения были зафиксированы 46 горизонтальных трещин, раскрытие которых составляло до 0,2 мм. При полном заполнении водохранилища в 2012 г. фильтрационный расход достиг 1645 л/с. Горизонтальные трещины были обнаружены в верхней части экрана первой очереди (рис.2е). Кроме того, были обнаружены трещины и вдоль стыков вертикальных плит.

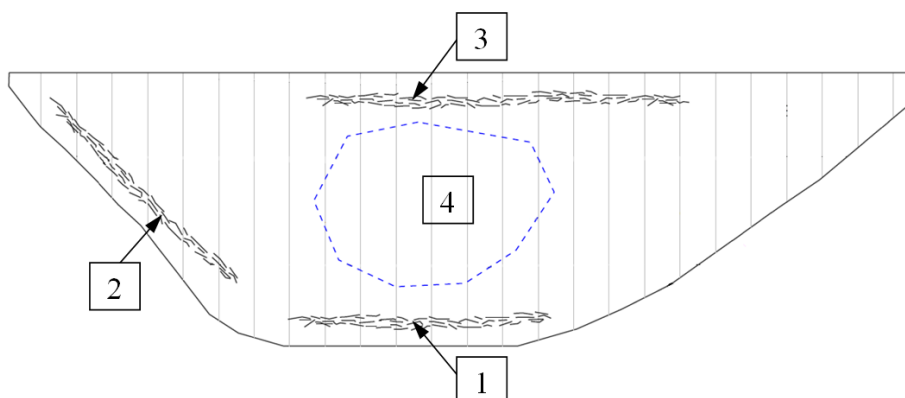
Рисунок.3. Расположение зон трещинообразования в железобетонном экране

1 – горизонтальные трещины внизу русловых секций, 2 – наклонные трещины в бортовых секциях, 3 – горизонтальные трещины вверху русловых секций, 4 – зона образования вертикальных трещин.
