Строительство уникальных зданий и сооружений. ISSN 2304-6295. 5 (32). 2015. 84-94

Непрерывный мониторинг движения меридиональных трещин, возникающих в оболочках градирен под воздействием внешних факторов

Е. Айзенкрайн¹

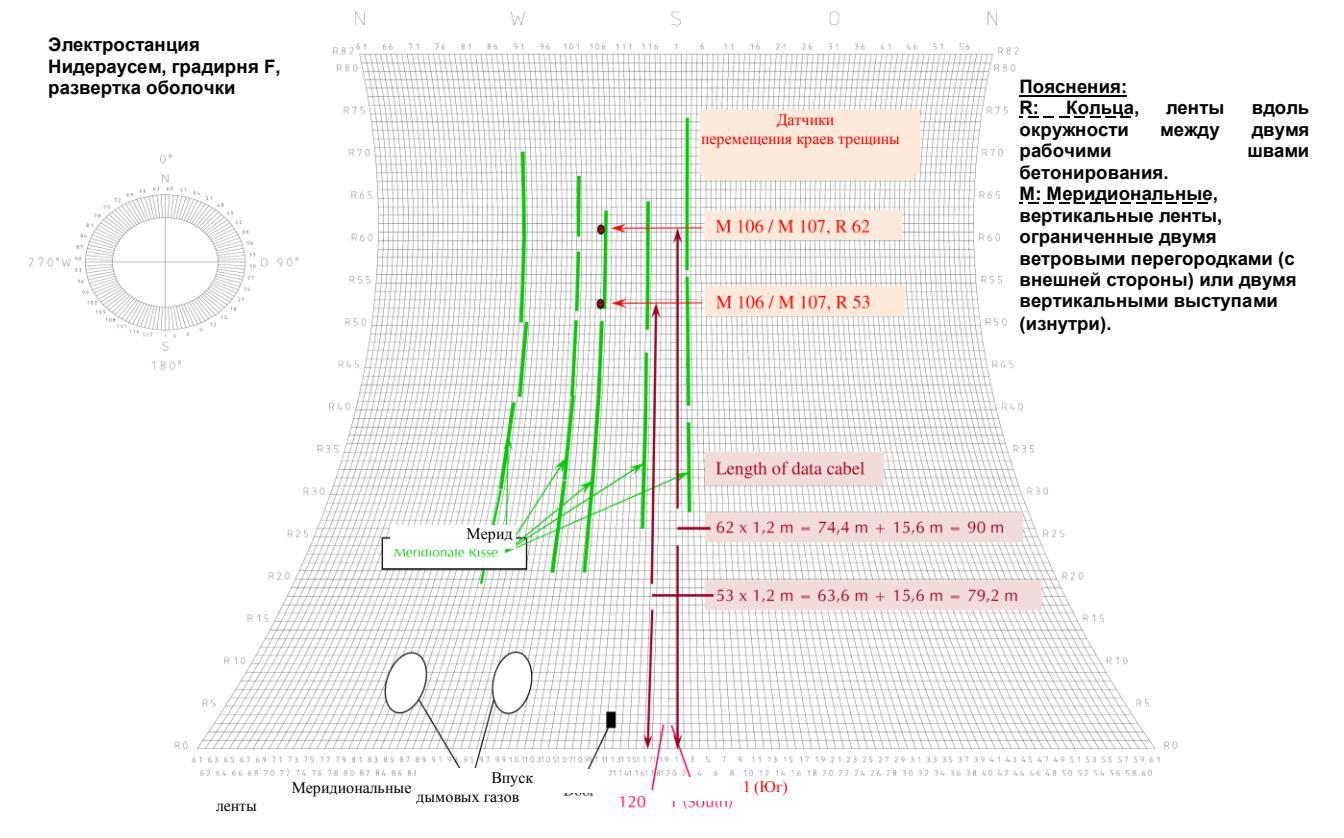
На рисунке 1 зеленым цветом отмечены несколько трещин длиной 40–60 м, образовавшиеся в оболочке градирни, построенной в 1960-х гг., в юго-западной части на уровне середины. Некоторые из них были обнаружены в ходе исследования состояния 14 градирен с естественной тягой подобной конструкции, которое проводилось на протяжении нескольких лет (Энгельфрид и др. 2012). Ширина большинства из этих трещин составляет Δw 0,2–2,0 мм.

Рисунок 1. Градирня, оснащенная установкой для десульфуризации дымовых газов, два датчика перемещения краев трещин, установленные на одной меридиональной трещине – один снаружи и один изнутри

Градирня, показанная на рисунке 1 в виде развертки, была построена в 1968 г. с использованием шлакопортландцемента, класс бетона В 25. Первые 15 лет градирня эксплуатировалась в нормальном режиме. После переоборудования (на внутреннюю поверхность оболочки было нанесено покрытие) в течение 30 лет вплоть до настоящего времени она эксплуатировалась вместе с установкой для десульфуризации дымовых газов. Несколько лет назад в юго-западных секторах были обнаружены меридиональные трещины длиной 40–60 м и шириной 0,2–2 мм. По большей части они представляют собой сквозные трещины.

На развертке видно, что датчики перемещения краев трещин были установлены на меридиональной трещине, проходящей с перерывами по линии меридиана М106/М107 с внутренней и внешней стороны оболочки на высоте R 53 и R 62. На рисунке 3 показан небольшой участок данной меридиональной трещины. Она имеет форму канавки вследствие того, что подкисленный конденсат многие годы просачивался сквозь трещину, ширина которой на тот момент составляла прибл. 0,4 мм, и растворил цемент на глубину 2–4 см. На трещину был нанесен слой полимерцементного бетона (РСС), на который был установлен датчик перемещения краев трещины (см. рис. ниже). Установленный датчик аналогичен датчику, показанному на рисунке 4.

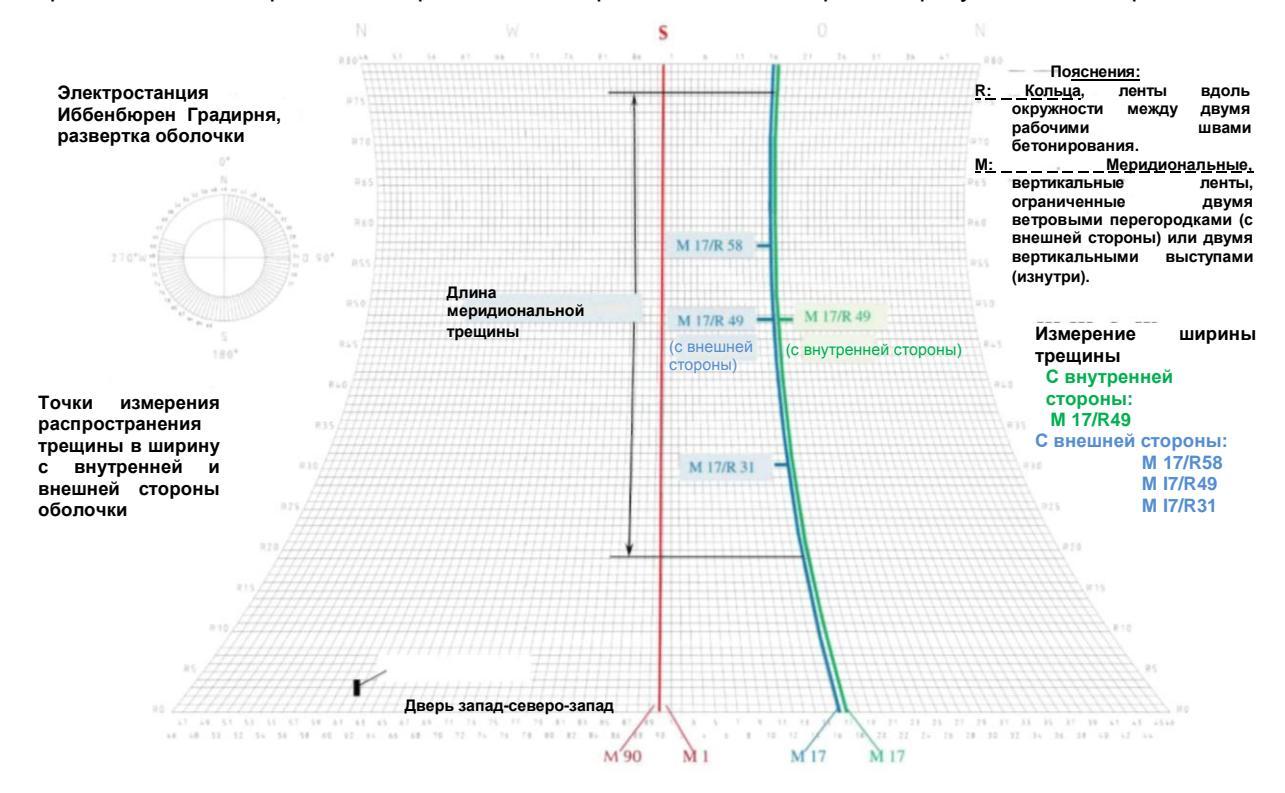
На рисунке 2 показана оболочка градирни с естественной тягой более позднего поколения (1980-е гг.). Здесь также было обнаружено несколько меридиональных трещин в бетонной оболочке. Самая крупная (w_{Max} = 0,5 мм) образовалась на юго-восточном участке (Дорге и др. 2008, Экштайн и др. 2012).

Рисунок 2. Градирня для нормального режима эксплуатации, четыре датчика распространения трещин в ширину на одной меридиональной трещине – три снаружи и один изнутри

На рисунке 2 показана развертка оболочки второй градирни с естественной тягой, которая была построена в 1983 г. с применением портландцемента, класс бетона В35. Градирня использовалась в нормальном режиме с самого начала и по настоящее время. Несколько меридиональных трещин образовалось с внешней стороны оболочки.

Трещина на меридиане 17 (восток-юго-восток) с внешней стороны оболочки была заметна с земли. Она начиналась на уровне, прибл. соответствующем верхнему краю градирни, и проходила непрерывно вплоть до уровня R 20. Обследование внутренней поверхности оболочки показало, что положение внутренней и наружной трещин практически совпадало, что однозначно указывало на наличие сквозной трещины. Ширина трещины изнутри и снаружи варьировалась в пределах 0,1–0,5 мм. Снаружи, на некоторых участках трещины были видны следы потемнения.

Датчики изменения ширины трещины были установлены на меридиане 17 с внешней стороны оболочки на трех разных уровнях, а с внутренней стороны оболочки на одном уровне. Соответствующие точки замеров отмечены на рисунке 2. На рисунке 4 показан датчик, установленный на внешней поверхности оболочки на уровне R 58.

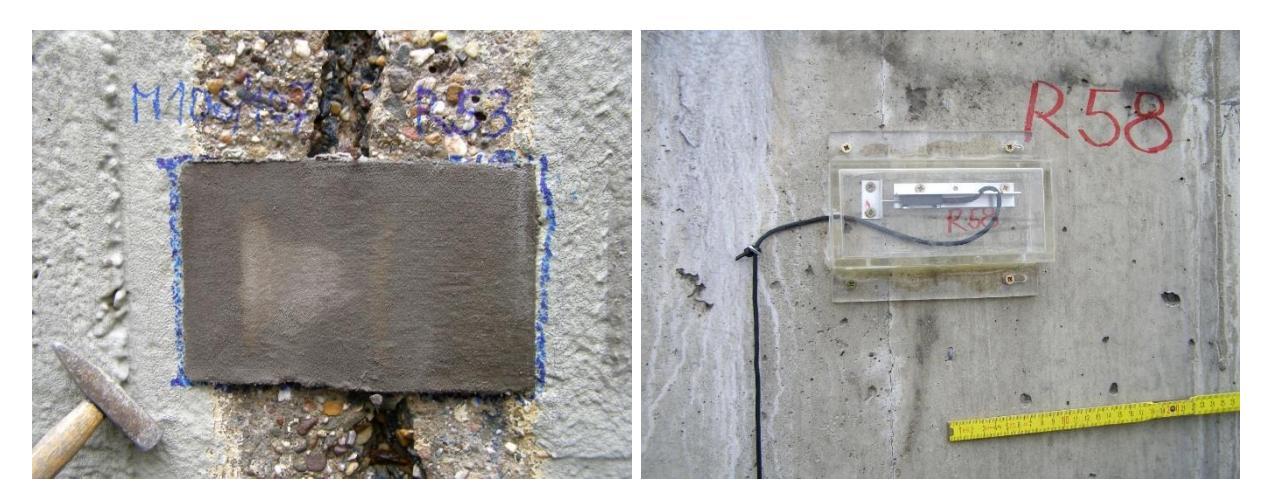
Рисунок 3. Основание из полимерцементного бетона (РСС) для установки датчика перемещения краев трещины на участке канавки, образованной меридиональной трещиной.

Рисунок 4. Датчик перемещения краев трещины, установленный на участке меридиональной трещины, в защитном боксе из акрилового стекла.

Датчик перемещения краев трещины установлен горизонтально внутри защитного бокса на уголке из легкосплавного металла, справа от трещины и вкручен в бетонную поверхность. Слева от него, а также слева от трещины – на расстоянии прибл. 10 мм от горизонтального уголка – в оболочку вкручен ограничитель датчика. Перемещение краев трещины регистрируется механически при помощи металлического штифта, упирающегося в ограничитель датчика, значения преобразуются в электронные сигналы, после чего передаются по закрепленному на оболочке проводу на регистрирующее устройство.

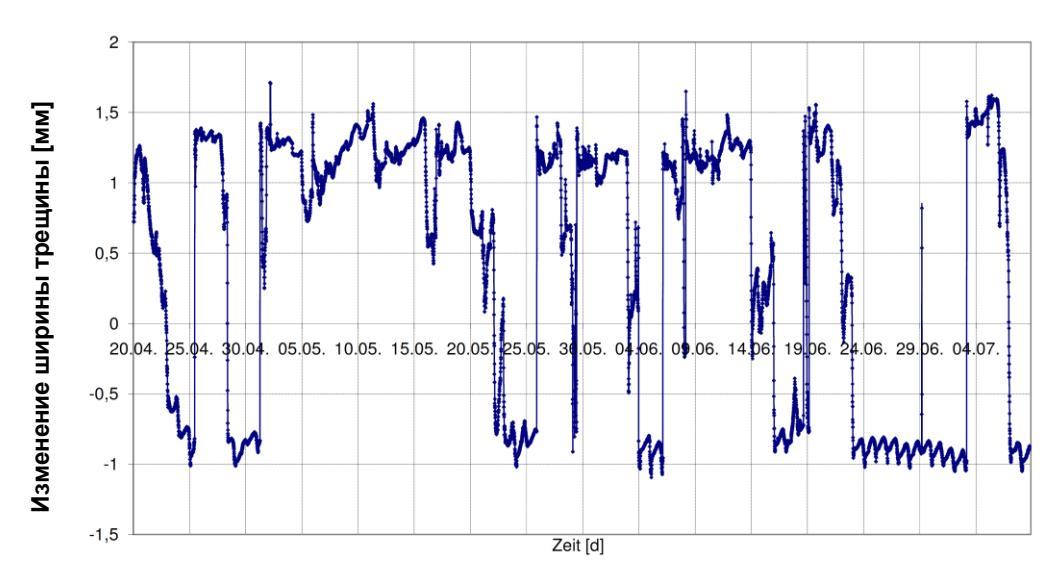
Тем не менее, стало ясно, что изменения ширины трещины были более выраженными в градирне, используемой для отведения дымовых газов, чем в градирне, функционирующей в нормальном режиме. На рис. 5 показаны данные за почти три месяца, в течение которых производилась регистрация показаний для трещины с внешней стороны оболочки градирни, оснащенной установкой десульфуризации. Изменение ширины трещины происходит в диапазоне ∆w, составляющем прибл. 2 мм. Колебания носят прерывистый характер, поэтому их амплитуда также часто меняется. Оба параметра в значительной мере обусловлены изменением наружной температуры.

Рисунок 5. Градирня, оборудованная установкой для десульфуризации дымовых газов, внешняя поверхность R 62, кривая перемещения краев трещины с 20.04 по 09.07.2010

Изменения ширины трещины, показанные на рисунке 5, едва ли можно регистрировать с использованием систем, представленных на рынке, в подобных рабочих условиях вследствие перемещения ее краев в диапазоне 2 мм. Ситуация отличается для случая изменения ширины трещины, отраженного на профиле изменений на рисунке 6. Учитывая остальные параметры, существует возможность обеспечить стойкую защиту при использовании эластичной системы покрытия.

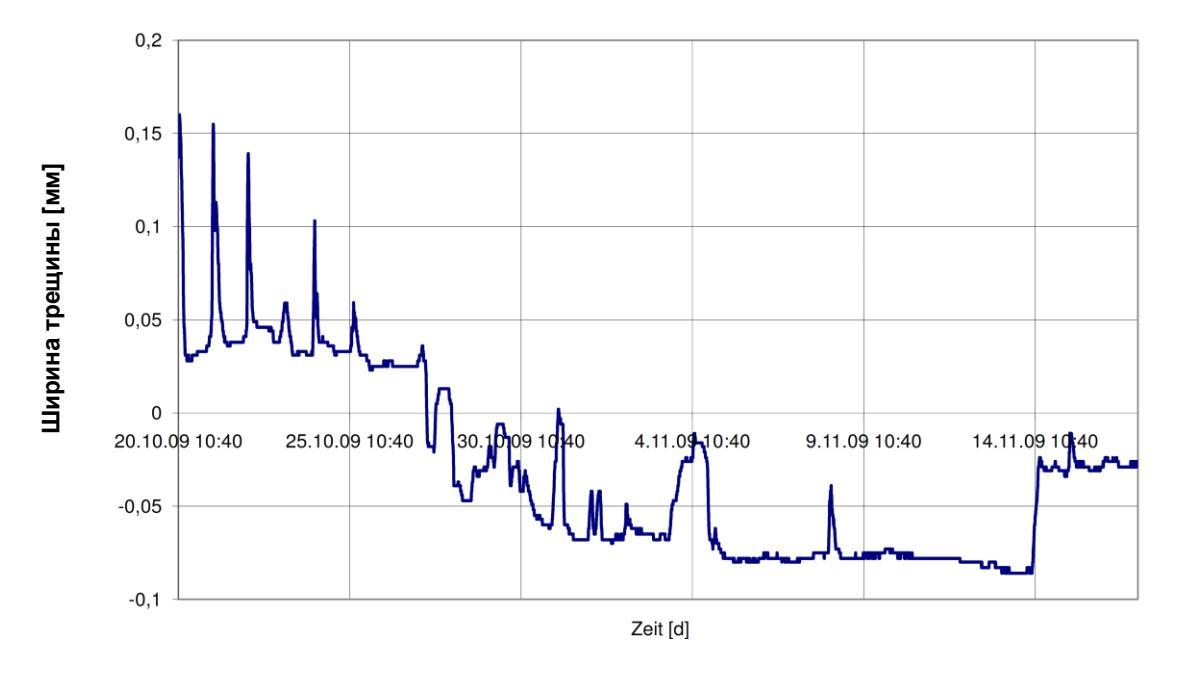
На рисунке 6 показаны изменения в течение почти четырех недель для меридиональной трещины на внутренней стороне оболочки градирни, используемой в нормальном режиме. Отчетливо прослеживаются ежедневные пики закрытия и раскрытия трещины, при этом кривая изменяется относительно исходного положения (нуля). Диапазон изменения ширины трещины, расположенной на меридиане М 17 с внешней стороны оболочки градирни, эксплуатирующейся в нормальном режиме, составляет прибл. ∆w = 0,25 мм.

Рисунок 6. Градирня, эксплуатируемая в нормальном режиме, внутренняя поверхность R 49, кривая перемещения краев трещины с 20.10 по 17.11.2009

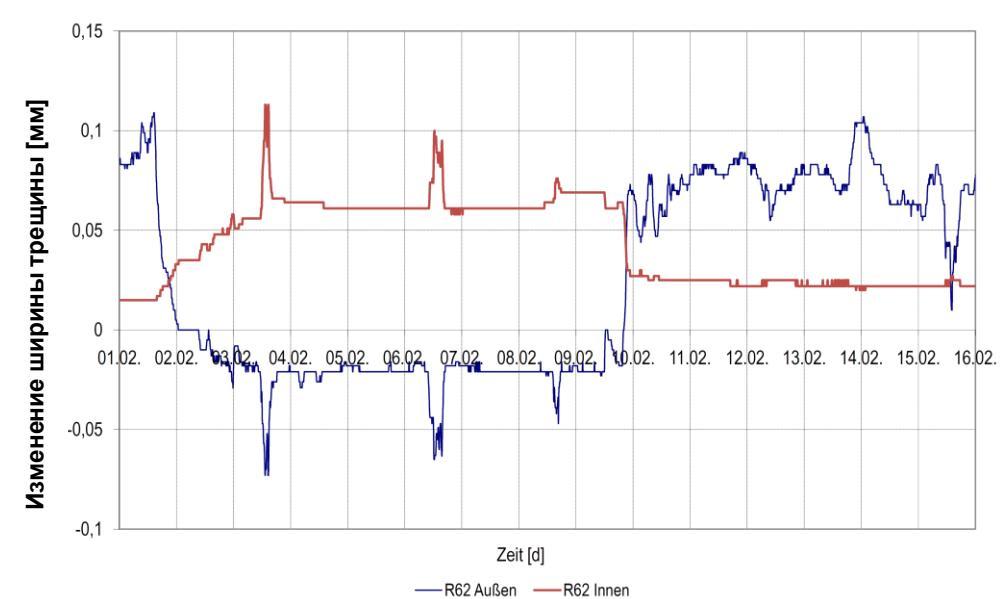
И, наконец, на рисунке 7 показано изменение ширины трещины за период 15 дней на том же участке оболочки, однако измеренное с использованием двух датчиков, один из которых был установлен с внутренней, а другой с внешней стороны сквозной трещины на градирне, оборудованной установкой для десульфуризации газов. На определенных участках фазы раскрытия и закрытия одной и той же трещины в некоторых случаях совпадают.

Рисунок 7. Градирня, оборудованная установкой для десульфуризации дымовых газов, попеременное изменение ширины трещины с внутренней и внешней стороны оболочки
