doi: 10.18720/CUBS.71.2

## Напряженно-деформированное состояние кирпичной облицовки в области сопряжения с плитами перекрытия при отсутствии деформационного шва

### Stress-strain state of brick facing in interface with floor slabs in absence of an expansion joint

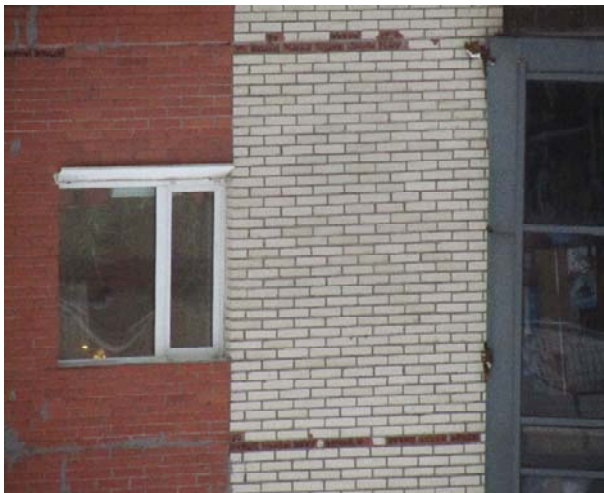
**Рис.2 Деструкция в области сопряжения с плитой перекрытия и в углах оконных проемов**

Авторами настоящей статьи было проведено обследование здания с облицовкой многослойной наружной стены кирпичной кладкой. При этом были выявлены многочисленные деструкции кирпичной облицовки (рисунок 2-3). Разрушение лицевого слоя ограждающей конструкции обследуемого здания выступает ярким примером последствий допущения ошибок при проектировании многослойных стен. Одной из таких ошибок является отсутствие в кирпичной кладке горизонтальных деформационных швов, что приводит к зацементированию лицевого слоя между плитами перекрытий и последующим его разрушениям.

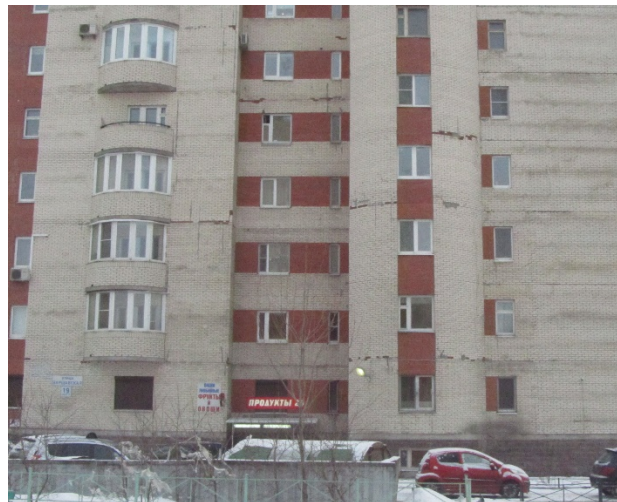
**Рис.3. Пример здания с повреждениями облицовочной кирпичной кладки из пустотелого кирпича**

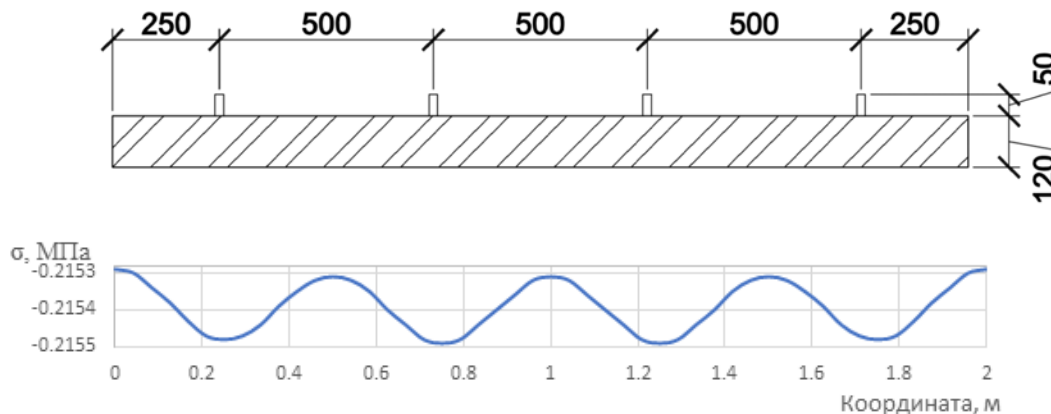
**Рис. 7** Максимальные напряжения облицовочного слоя на плоскости опирания

После выполнения расчета был проведен анализ распределения контактных нормальных напряжений на участках примыкания облицовочного слоя к плите перекрытия. Как видно из графика (рисунок 7), наибольшие нормальные напряжения возникают между гибкими связями, что связано с их работой на изгиб. Поэтому наиболее опасными являются точки, расположенные в области контакта кирпичной кладки с плитами перекрытия и наиболее удаленные от гибких связей.

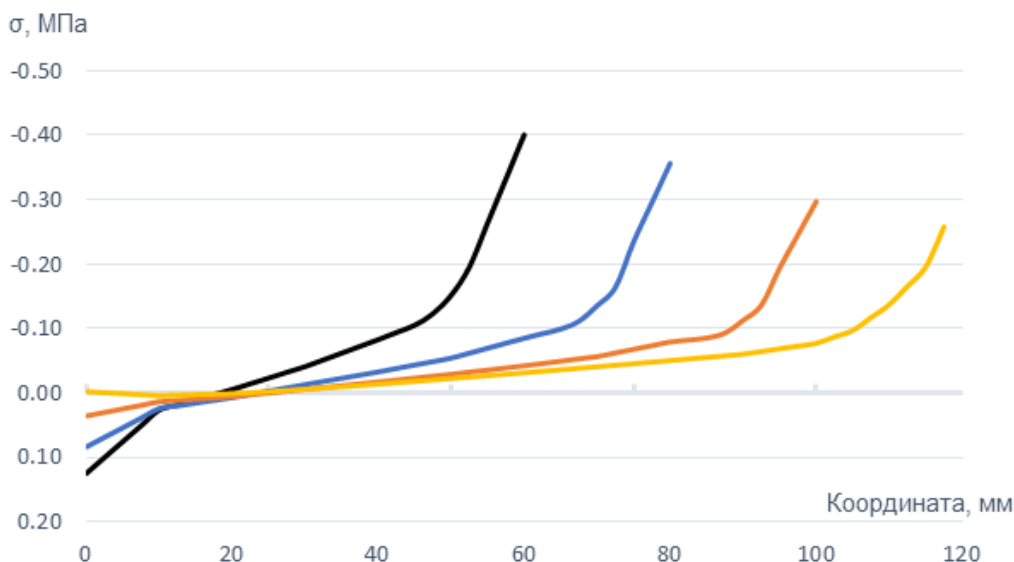
На рисунке 8 представлено полученное по итогам расчета в программном комплексе ANSYS распределение нормальных напряжений, возникающих по контакту кирпичной кладки с плитами перекрытий, при воздействии положительных температур.

**Рис.8.** Распределение нормальных сжимающих напряжений по ширине кирпичной кладки

Характер полученных зависимостей совпадает с результатами подобных исследований [29]. Несмотря на то, что величина сжимающих напряжений не превосходит величины расчетного сопротивления кирпичной кладки сжатию (для исследуемой кладки  $R_{сж} = 2.2$  МПа), и разрушения не произойдет, неоспоримый вклад температурного воздействия присутствует. Кроме того, практика показывает, что перепад температур между внутренней и внешней сторонами лицевого слоя из кирпичной кладки может значительно превышать величину в  $10^{\circ}\text{C}$  [30] и может достигать до  $25^{\circ}\text{C}$ .

Как показывают расчеты, наибольшие нормальные сжимающие напряжения возникают на границе плиты перекрытия, кроме того, при уменьшении величины свеса кирпичной кладки их величина снижается (рисунок 9). При сокращении величины свеса облицовочного слоя эксцентриситет опорных реакций уменьшается, следовательно, уменьшаются и изгибные деформации. Это приводит к тому, что контактные напряжения снижаются.

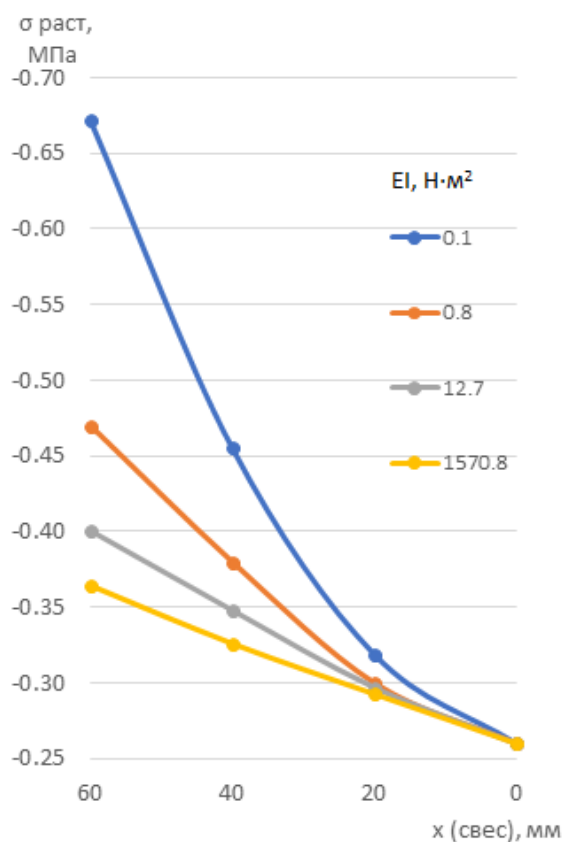
На рисунке 9 показаны полученные зависимости максимальных сжимающих напряжений от величины свеса лицевого слоя из кирпичной кладки. Стоит отметить, что при всех рассмотренных жесткостях гибких связей величины контактных сжимающих напряжений стремятся к одному общему значению. Из этого следует, что чем больше жесткость гибких связей, тем меньше влияния оказывает площадь контакта с плитой перекрытия на НДС кирпичной кладки.

Рис. 9. Зависимость максимальных сжимающих напряжений от свеса облицовочного слоя при  $t = +10^\circ\text{C}$

Анализируя графики (см. рис. 9), можно заключить, что увеличение площади контакта лицевого слоя с плитами перекрытия позволяет снизить величину нормальных напряжений. Однако при больших значениях жесткости этого не происходит и максимальные значения сжимающих напряжений практически не меняются и график зависимости близок к горизонтальному. Объяснить это явление можно тем, что под влиянием гибких связей большой жесткости изгибные деформации кладки становятся очень малы. Таким образом, величина максимальных контактных напряжений в большей степени зависит от температурного расширения в вертикальном направлении.
