Комплексная оценка энергоэффективности и тепловой защиты зданий

С.В. Корниенко¹

Complex assessment of energy efficiency and thermal performance for buildings

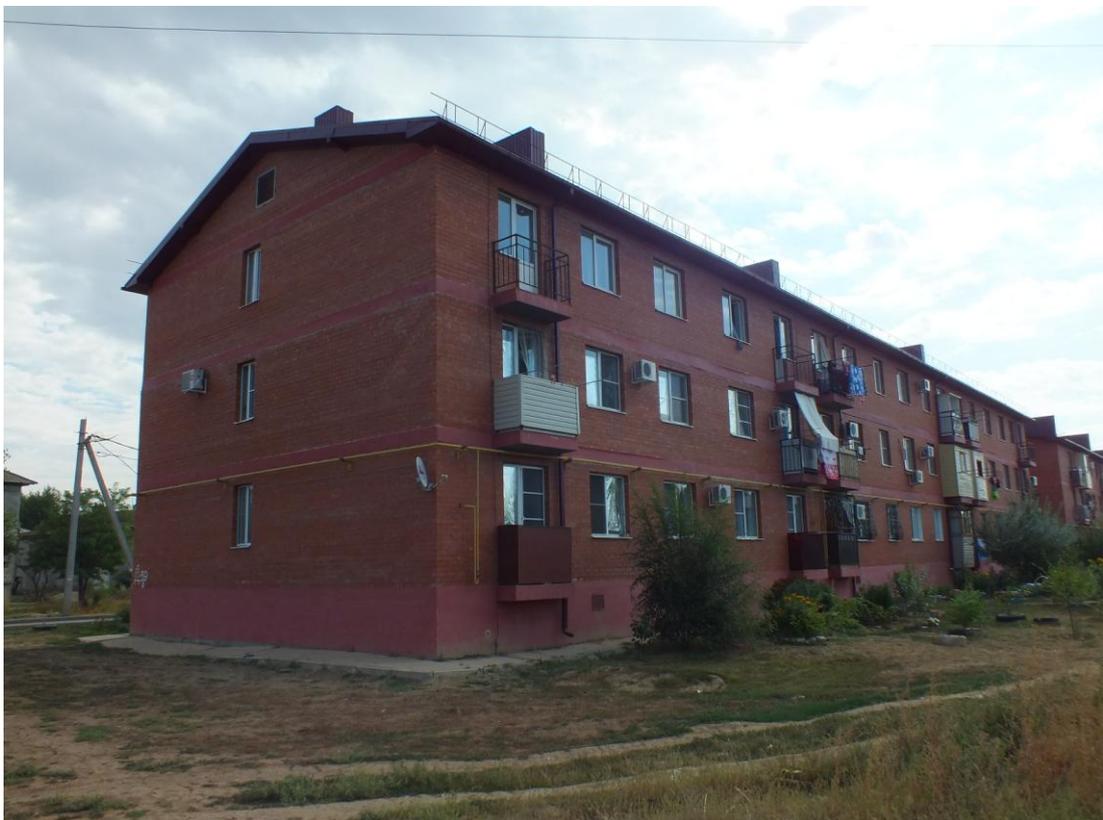
Рисунок 1. Общий вид здания

Объектом исследования являются три однотипных многоквартирных жилых здания в Волгоградской области. Каждое из рассматриваемых зданий имеет 3 этажа, 2 секции, 36 квартир. В зданиях предусмотрены техническое подполье, предназначенное для размещения ИТП и прокладки инженерных коммуникаций, и стропильная крыша (рисунок 1).

Конструктивная система здания каркасная, из сборных железобетонных колонн и перекрытий. Наружные стены здания ненесущие, из кладки газосиликатных блоков с внутренней штукатуркой и наружной облицовкой кирпичной кладкой. Окна и балконные двери из ПВХ профилей с заполнением двухкамерными стеклопакетами (по проекту). Перекрытие над техническим подпольем и чердачное перекрытие имеют теплоизоляцию. Все здания имеют централизованное теплоснабжение и естественную вентиляцию.

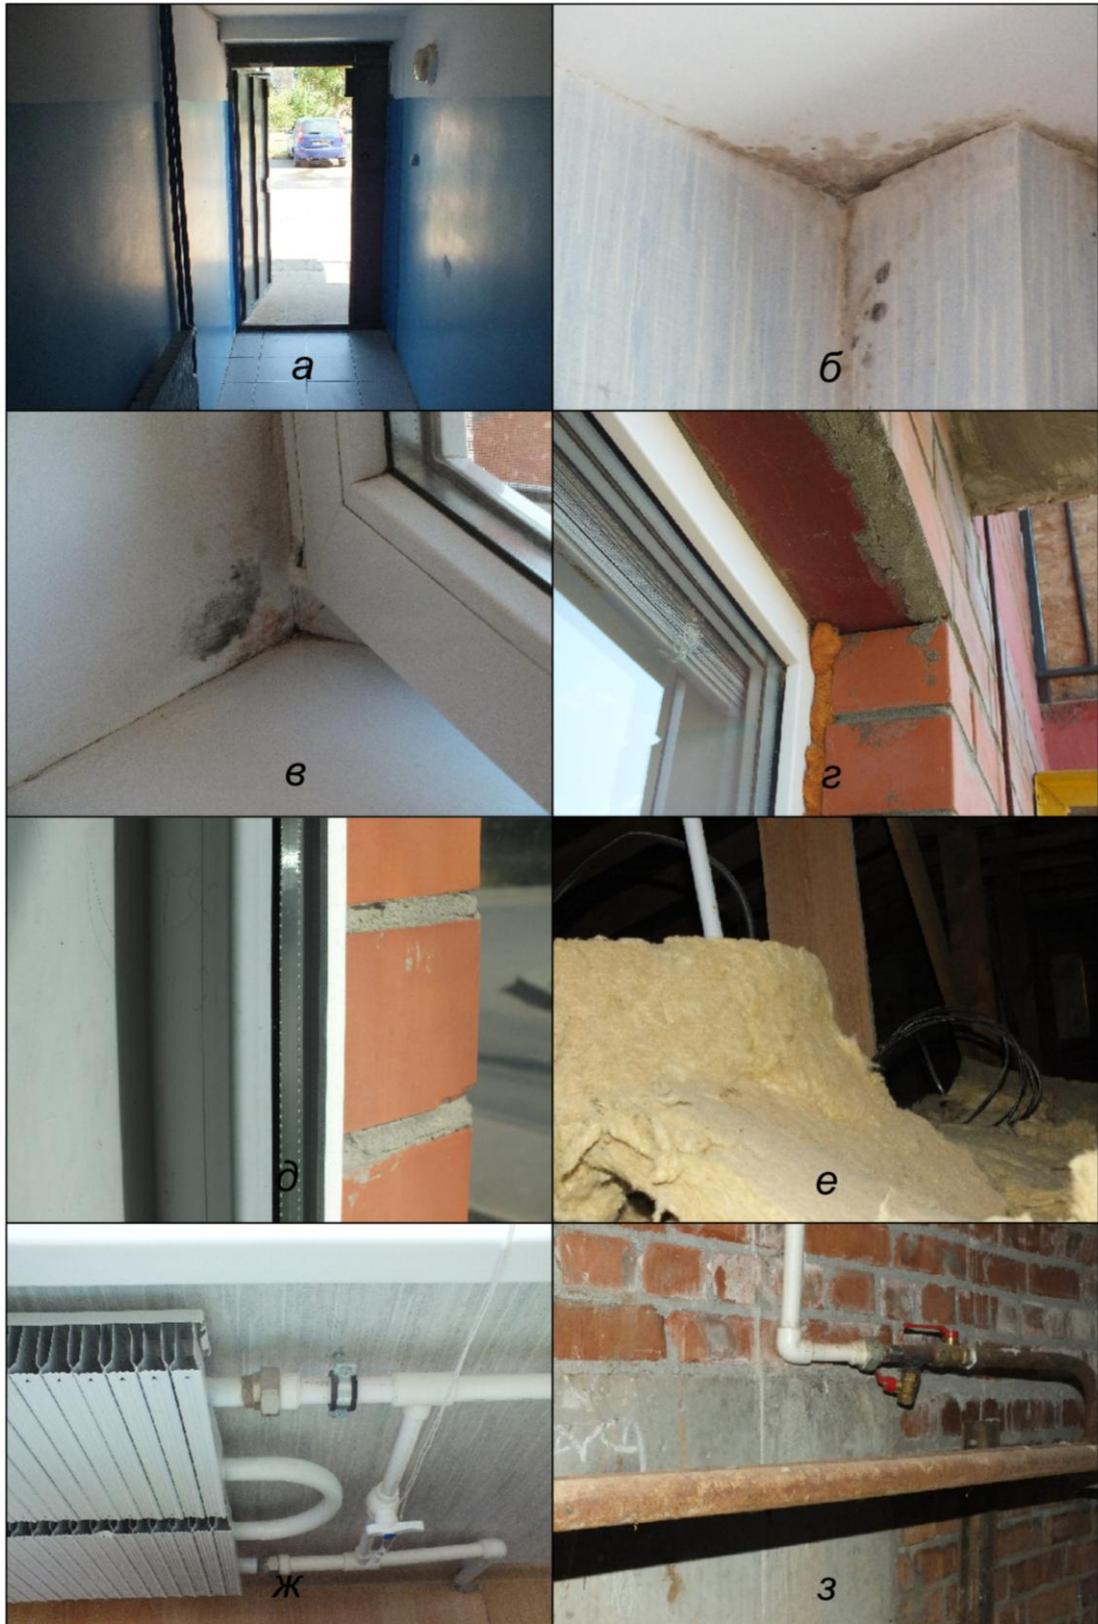
**Рисунок 2. Теплотехнические дефекты
(по результатам визуально-инструментального обследования объекта)**

По результатам визуально-инструментального обследования были выявлены следующие теплотехнические дефекты (рисунок 2):

- отсутствуют тамбуры при всех наружных входах в здания (рисунок 2, а), что нарушает требования п. 9.19 СП 54.13330.2011;
- на внутренней поверхности узлов сопряжений наружной стены с колонной и междуэтажным перекрытием (рисунок 2, б) и оконного блока со стеновым проемом (рис. 2, в) имеются следы плесневых грибов (нарушение требований п. 9.18 СП 54.13330.2011);

- монтаж оконных блоков (рисунок 2, г) выполнен с многочисленными нарушениями ГОСТ 30971–2012;
- фактическое заполнение стеновых проемов во всех зданиях выполнено оконными блоками из ПВХ профилей с однокамерными стеклопакетами из обычного стекла (рисунок 2, д), что не соответствует проекту;

- фактически реализованное конструктивное решение наружных стен (внутренняя штукатурка — 10 мм, кладка ячеистобетонных блоков — 250 мм, воздушная прослойка — 50 мм, наружная облицовка кирпичной кладкой — 120 мм) не соответствует проектной документации;

- не обеспечена сплошность теплоизоляции чердачных перекрытий (рисунок 2, е), что нарушает требования п. 5.1 СП 50.13330.2012;
- отопительные приборы и трубы в квартирах (рисунок 2, ж) не соответствуют проектной документации;

- вместо предусмотренных проектом автоматических терморегуляторов на отопительных приборах реализованы ручные регулировочные краны (рисунок 2, ж);

- отсутствует теплоизоляция труб отопления в техническом подполье (рисунок 2, з), что не соответствует СП 60.13330.2012.

На основании визуально-инструментального обследования сделан вывод о несоответствии указанного объекта требованиям проектной и нормативной документации.

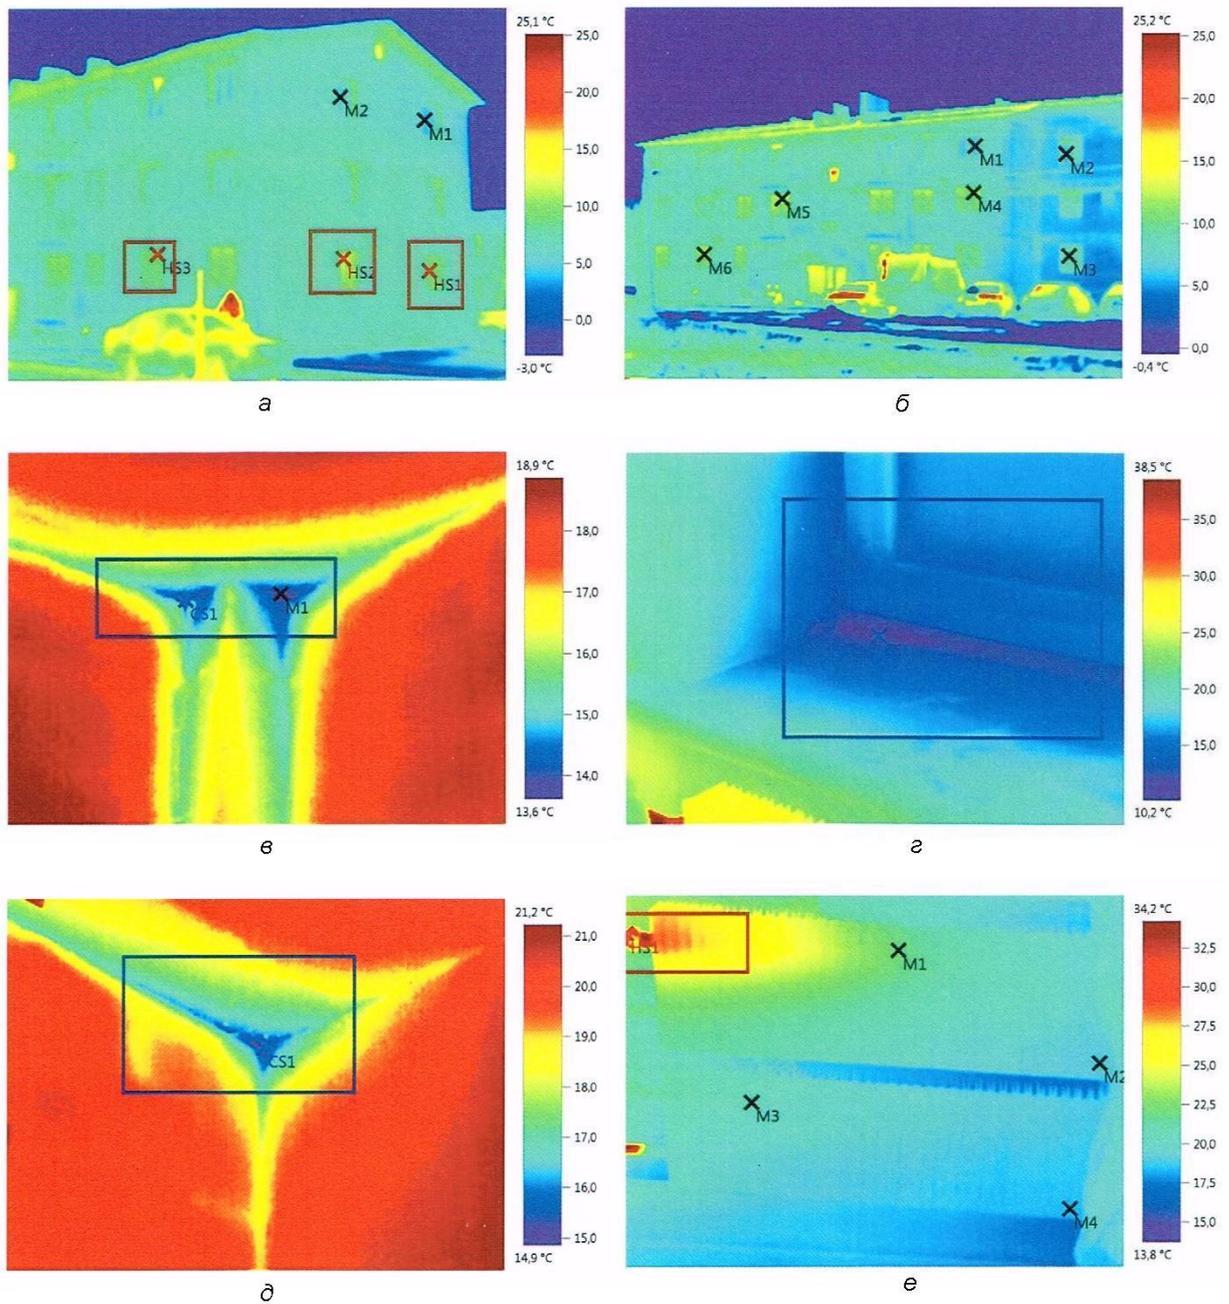
Рисунок 3. Температурные аномалии и дефекты (по результатам тепловизионного контроля объекта)

Полученные в ходе тепловизионного обследования термограммы позволили весьма наглядно (рисунок 3) выявить температурные аномалии и дефекты объекта:

- локальные дефекты теплозащитной оболочки зданий (рисунок 3, а);
- дефекты светопрозрачных ограждающих конструкций (рисунок 3, б);
- локальные температурные аномалии в узлах сопряжения наружной стены с колонной и междуэтажным перекрытием (рисунок 3, в);
- дефекты монтажных швов узлов примыкания оконных блоков к стеновым проемам (рисунок 3, г);
- температурные аномалии в зонах междуэтажных перекрытий и углах наружных стен (рисунок 3, д);
- дефекты теплообменной поверхности отопительных приборов (рисунок 3, е).

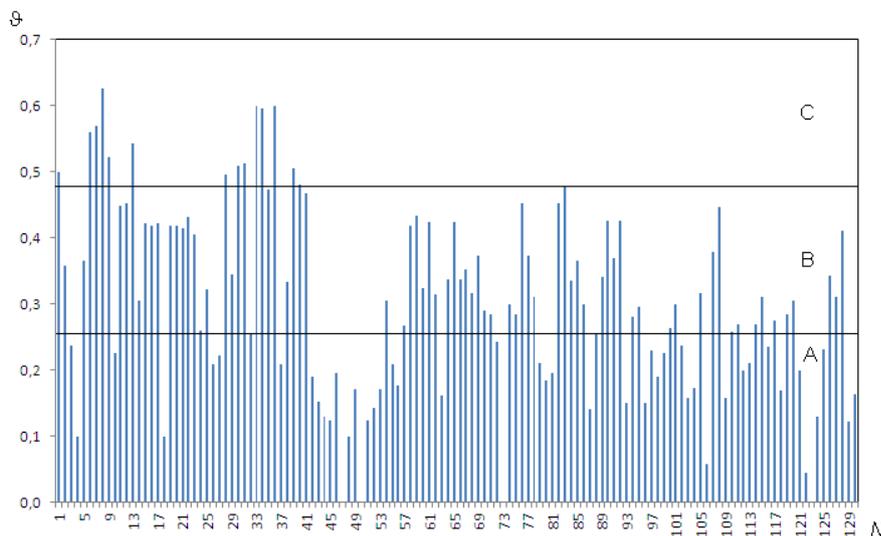
Рисунок 4. Распределение конструкций по классам дефектов

Распределение обследованных конструкций по классам дефектов показывает (рисунок 4), что большая часть конструкций имеет дефекты, приводящие к конденсации влаги на внутренней поверхности (зона B) и сквозному промерзанию (зона C).

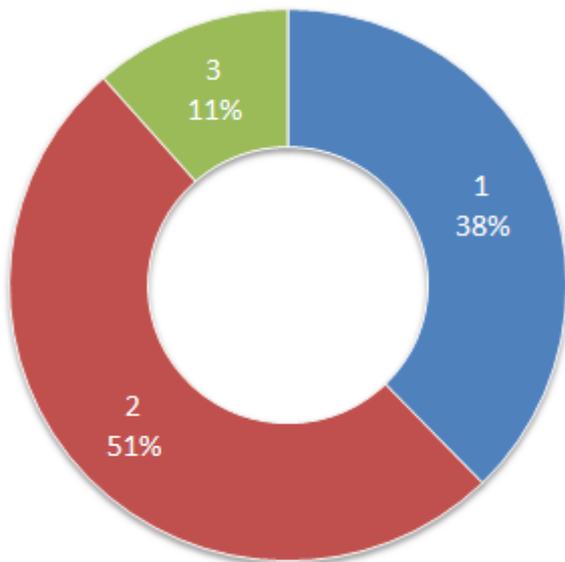
Анализ результатов, приведенных в таблице 2, показывает (рисунки 5 и 6), что более половины обследованных конструкций (62 %) имеют дефекты, что указывает на их массовость. Все дефекты являются трудноустраняемыми и требуют демонтажа строительных конструкций. Подавляющее большинство дефектов (90 %) отмечается в узлах примыкания оконных блоков к стеновым проемам, что объясняется несоответствием оконных блоков нормативным требованиям по теплозащите, неправильной установкой оконных блоков, ненадлежащим качеством теплоизоляции монтажных швов. Дефекты в узлах сопряжения наружной стены с колонной (10 %) объясняются наличием теплопроводных включений в виде железобетонных колонн каркаса здания вследствие отклонений от проекта. Практически половина обследованных конструкций (51 %) подвержена конденсации влаги и образованию плесневых грибов при расчетных условиях. 11 % обследованных конструкций имеют сквозное промерзание в узлах.

Рисунок 5. Распределение конструкций по виду дефектов: 1 — нет дефектов; 2 — конденсация влаги и образование плесневых грибов; 3 — сквозное промерзание

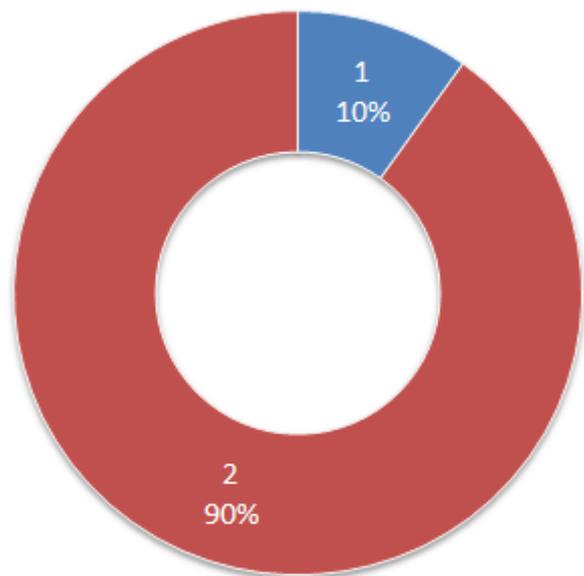
Рисунок 6. Распределение дефектов по виду конструкции: 1 — узел сопряжения наружной стены с колонной; 2 — узел примыкания оконного блока к стеновому проему

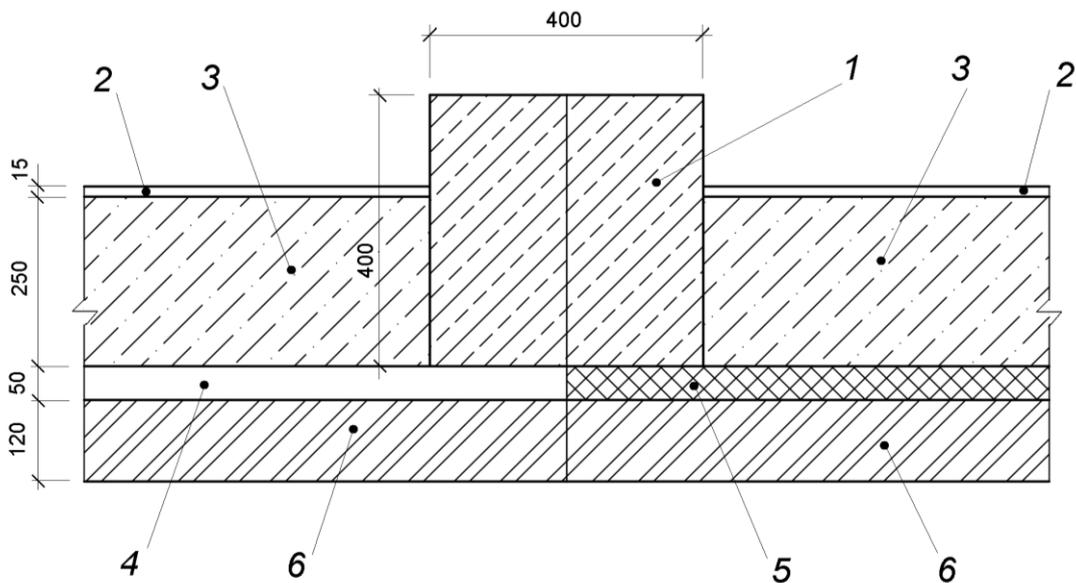
Расчет теплового режима рассматриваемого узла выполнен по двум вариантам (рисунок 7): 1 — с замкнутой (невентилируемой) воздушной прослойкой, согласно фактическому состоянию, определенному по результатам визуально-инструментального обследования; 2 — с использованием вместо воздушной прослойки утеплителя из минераловатных плит.

Рисунок 7. Расчетная схема узла сопряжения наружной стены с колонной по вариантам расчета (слева — по варианту 1, справа — по варианту 2): 1 — железобетонная колонная; 2 — штукатурка сложным раствором; 3 — кладка газобетонных блоков на цементном вяжущем; 4 — воздушная прослойка; 5 — плиты минераловатные из каменного волокна; 6 — кирпичная кладка из пустотного керамического кирпича

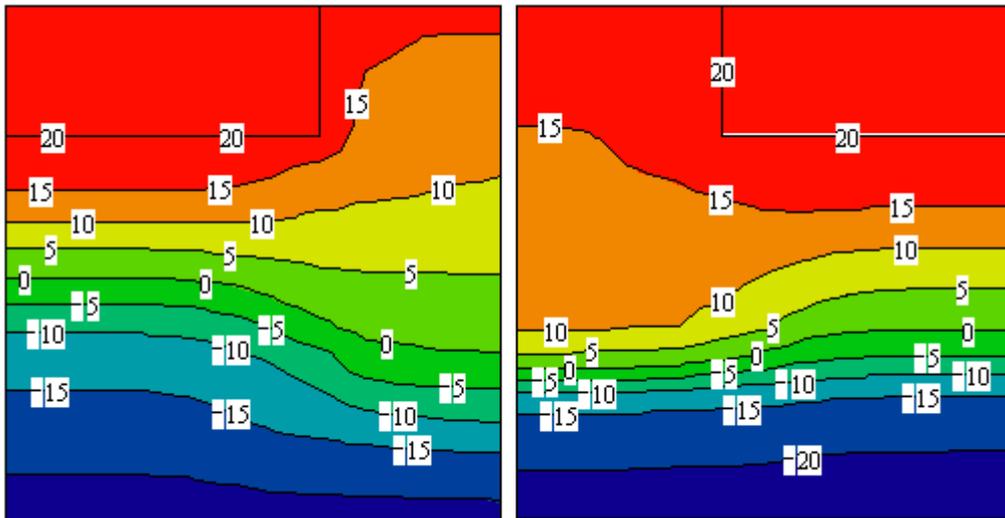
Рисунок 8. Температурное поле узла сопряжения наружной стены с колонной, по вариантам расчета (слева — по варианту 1, справа — по варианту 2)

Результатом расчета является температурное поле для рассматриваемых вариантов ограждающей конструкции (рисунок 8).

Как видно из рисунка 8, вдали от колонны ограждающая конструкция является теплотехнически однородной. В зоне колонны отмечается аномалия теплового режима.

Применение вместо замкнутой воздушной прослойки эффективного утеплителя (вариант 2) повышает температуру на внутренней поверхности узла: по оси колонны — 16,77 °С, на ребре колонны — 17,6 °С, на стыке колонны с наружной стеной — 15,53 °С, по глади стены — 18,22 °С.

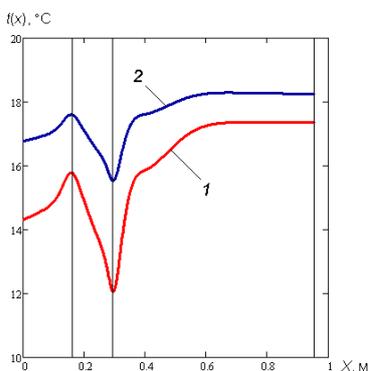
Рисунок 9. Графики распределения температуры на внутренней поверхности узла сопряжения наружной стены с колонной (в границах от оси колонны до глади стены), по вариантам расчета

Понижение температуры на внутренней поверхности узла, в зоне стыка колонны с наружной стеной (рисунок 9), происходит вследствие образования теплопроводного включения в виде железобетонной колонны. По варианту 1 температура по оси колонны равна 14,3 °С. По мере удаления от оси колонны температура повышается, достигая 15,78 °С на ребре колонны. Повышение температуры на этом участке объясняется большей площадью тепловосприятости по сравнению с площадью теплоотдачи. При удалении от ребра колонны к наружной стене температура понижается, достигая минимума 12,06 °С на стыке колонны с наружной стеной. Далее температура повышается до 17,36 °С по глади стены.

Анализ распределения температуры на внутренней поверхности для рассматриваемых вариантов узла показывает, что по варианту 1 минимальная температура на внутренней поверхности узла выше точки росы внутреннего воздуха при расчетных условиях (точка росы $t_d = 9,28$ °С при $t_{int} = 20$ °С и $\phi_{int} = 50$ %). Однако, при повышении относительной влажности внутреннего воздуха до 60 %, например, для кухонь, будет конденсация влаги в зоне стыка стены с колонной с образованием плесневых грибов. Это полностью подтверждается результатами как инструментально-визуального обследования (рисунок 2), так и тепловизионного контроля объекта (рисунок 3). Ограждающая конструкция по варианту 1 не удовлетворяет санитарно-гигиеническому требованию согласно п. 5.7 СП 50.13330.2012 и является дефектной. Применение минераловатного утеплителя (вариант 2) улучшает температурно-влажностный режим ограждающей конструкции, гарантированно обеспечивая выполнение санитарно-гигиенического требования.
