Микологическое обследование здания на примере храма в деревне Пенино

В статье описано микологическое обследование храма в деревне Пенино 1900 года постройки. Объект находится в Сланцевском районе Ленинградской области.

Mycological inspection of the building, as the example is a church in the village Penino

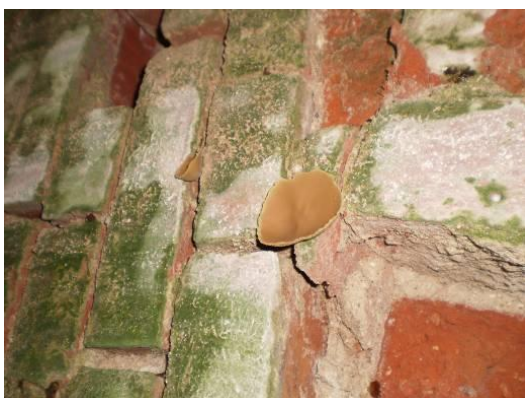
Рисунок 1. Кирпичная кладка, покрытая солевым и биологическим налетом с доминированием зеленых водорослей и образованием плодового тела гриба

Для устранения микроорганизмов, повреждающих конструкции храма следует предпринять меры и выполнить определенные работы. Произвести поверхностную расчистку облицовочных материалов: удалить следы биологических наслоений, новообразований различной природы, остатков старых отделочных материалов, продуктов коррозии. Произвести глубокую расчистку материалов в зонах интенсивного разрушения (в местах постоянного увлажнения) с последующей биоцидной обработкой очищенных участков. Произвести расчистку швов и зон скопления влаги в элементах фасада. Удалить зеленый налет аэрофильных водорослей, а также серо-черный налет плесневых грибов в цоколе, на кирпичной кладке и наштукатуренных элементах фасада

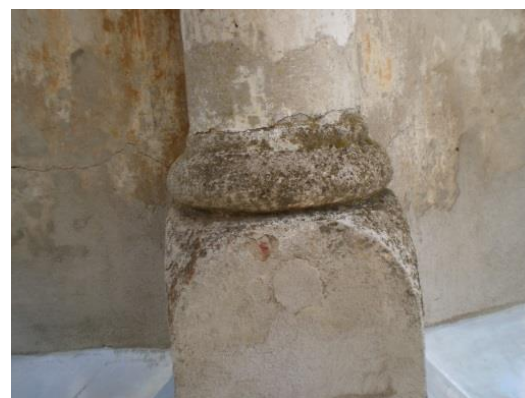
Рисунок 2. Зона образования пленки черно-зеленого налета на декоративной колонне снаружи

Проведенные обследования фасада позволили выявить многочисленные формы биологических повреждений строительных и отделочных материалов в фасадах здания храма (рисунок 3). Деструкция материалов носит, преимущественно, локальный (мозаичный) характер и сопряжена с неравномерным повышенным увлажнением, низкой биостойкостью материалов, накоплением высокого потенциала биодеструкторов. Развитие биодеструкторов в обследованных материалах облицовки фасада преимущественно поверхностное, однако в зонах интенсивного разрушения материалов возможно глубокое проникновение биодеструкторов. Преобладающими формами биологического повреждения материалов в фасаде храма являются биопленки серо-черного (с доминированием темноокрашенных микромицетов) и зеленого (с доминированием водорослей) цвета,

а также макрообрастания мхами, лишайниками и сосудистыми (семенными) растениями (рисунки 2, 3). В местах обрастаний зафиксировано развитие не только травянистых, но также кустарников и древесных растений, что является показателем глубокого поражения здания в местах повышенного увлажнения. На этих участках требуется проведение глубокой расчистки материалов, а в местах роста растений требуется локальная разборка кирпичной кладки и удаление остатков корневой системы растений.

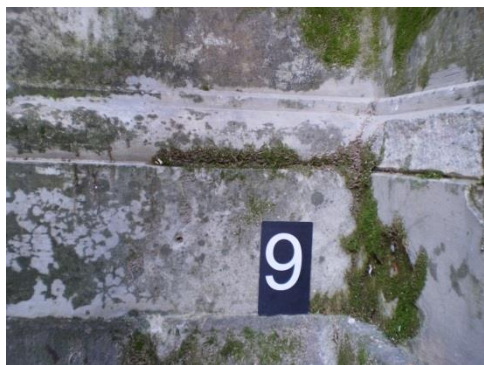
Рисунок 3. Разрушение облицовки фасада угловой части здания мхами, лишайниками и семенными растениями

Степень поражения I – II по РВСН 20-01-2006 (ТСН 20-303-2006).
