## Construction of Unique Buildings and Structures

# Повышение тепловой защиты при реконструкции храма Сергия Радонежского в Волгограде

## Thermal performance elevation at Sergey Radonezhskiy temple reconstruction in Volgograd

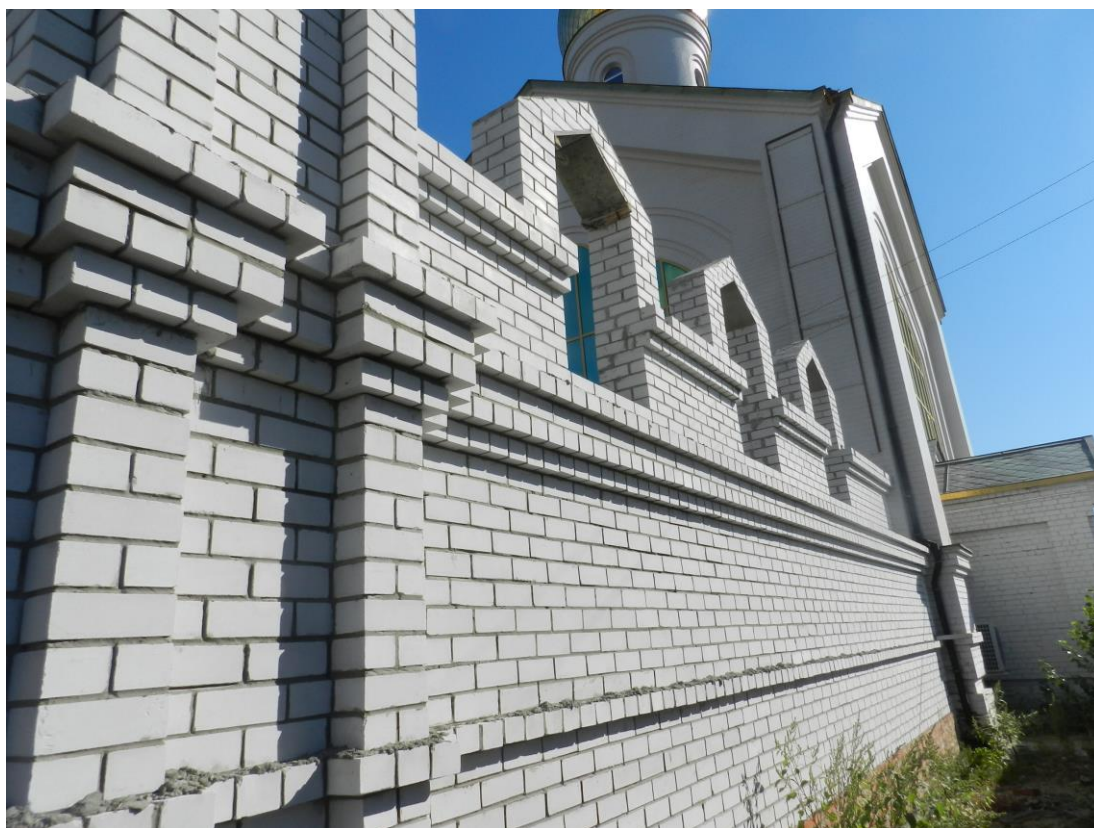
Рисунок 2. Фрагмент наружной стены пристройки к храму

Конструктивная система пристройки к храму каркасная, с металлическим каркасом. Наружные стены выполнены в виде колодцевой кладки из полнотелого силикатного кирпича на цементно-песчаном растворе с эффективным минераловатным утеплителем. Общая толщина стены 380 мм, в том числе: внутреннего слоя — 120 мм, утеплителя — 140 мм, наружного слоя — 120 мм (рис. 3). Для связи внутреннего и наружного слоев кладки использованы кирпичные вертикальные ребра жесткости шириной 120 мм с шагом в осях 1,2 м и горизонтальные прокладные ряды высотой 100 мм (с учетом растворного шва) с шагом в осях 0,6 м. Горизонтальные прокладные ряды армированы металлической сеткой. Для защиты от увлажнения утеплителя предусмотрена гидро- и пароизоляция. Внутренняя поверхность стены подготовлена под штукатурку, наружная — под облицовку фасадной плиткой.

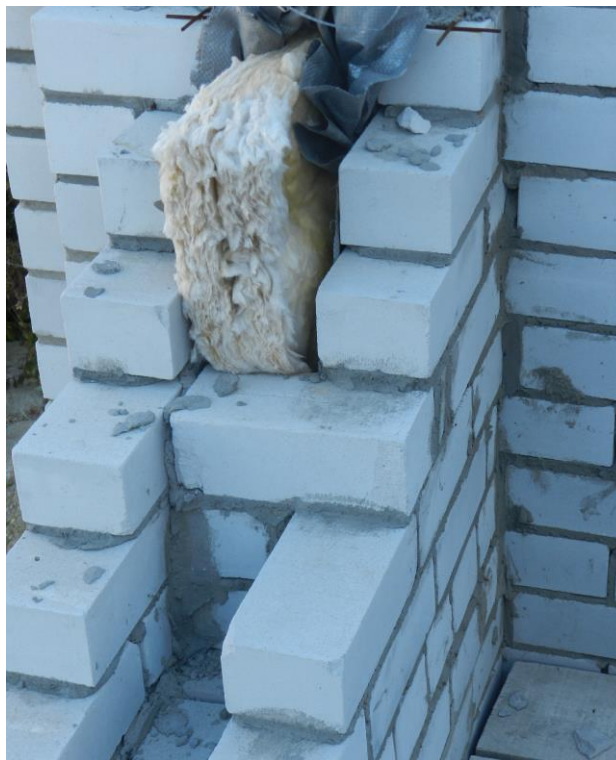
Рисунок 4. Фрагмент наружной стены в зоне вертикального ребра и горизонтального прокладного ряда кирпичной кладки

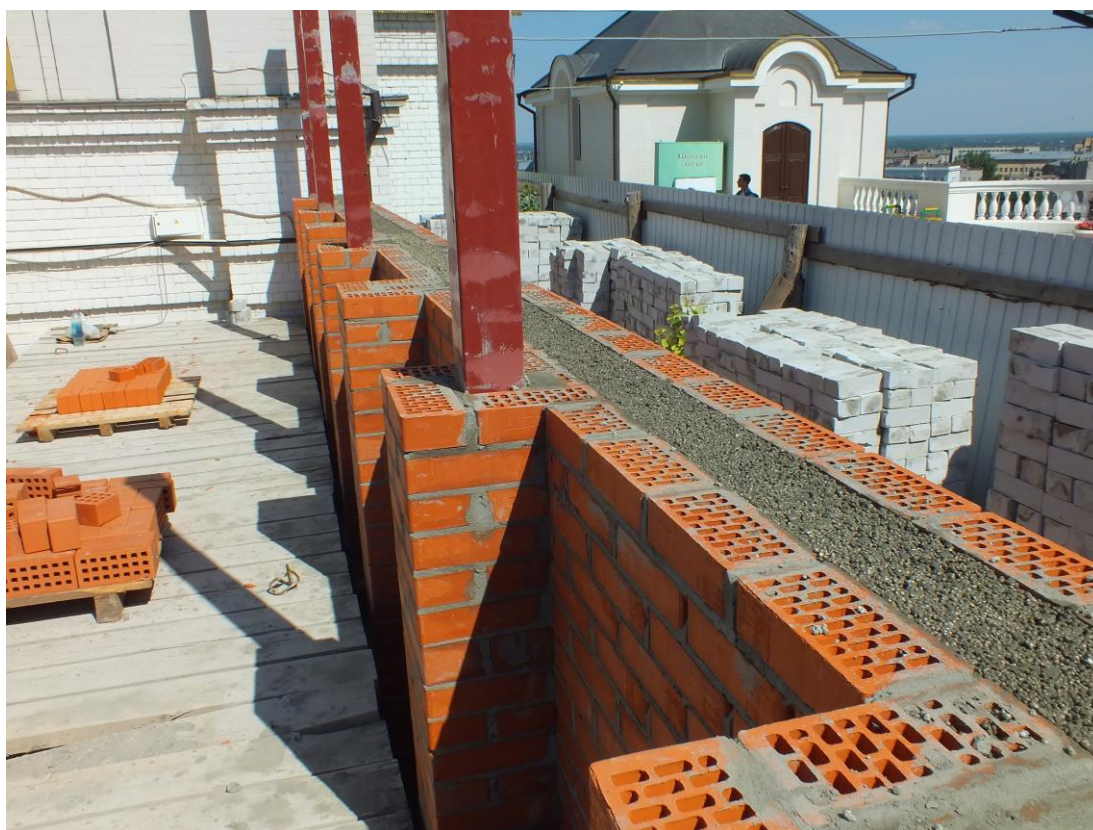
Рисунок 6. Фрагмент наружной стены с утеплением монолитным полистиролбетоном (июль 2013 года)

Указанная рекомендация по использованию в качестве утеплителя наружных стен монолитного полистиролбетона была реализована на практике в 2013 году.
