# Результаты обследования здания склада в морском порту города Мурманска

В.В. Корнев<sup>1</sup>, А.В. Улыбин<sup>2</sup>, С.Д. Федотов<sup>3</sup>

Описаны результаты технического обследования несущих конструкций здания склада, расположенного в порту г. Мурманска. Показано измерение вибрационного воздействия на здание. Приведены результаты лабораторных исследований, выполненных на отобранных из конструкций образцах. Особое внимание уделено процессу испытания свай на несущую способность. Представлены выводы о состоянии конструкций здания и рекомендации по его дальнейшей эксплуатации.

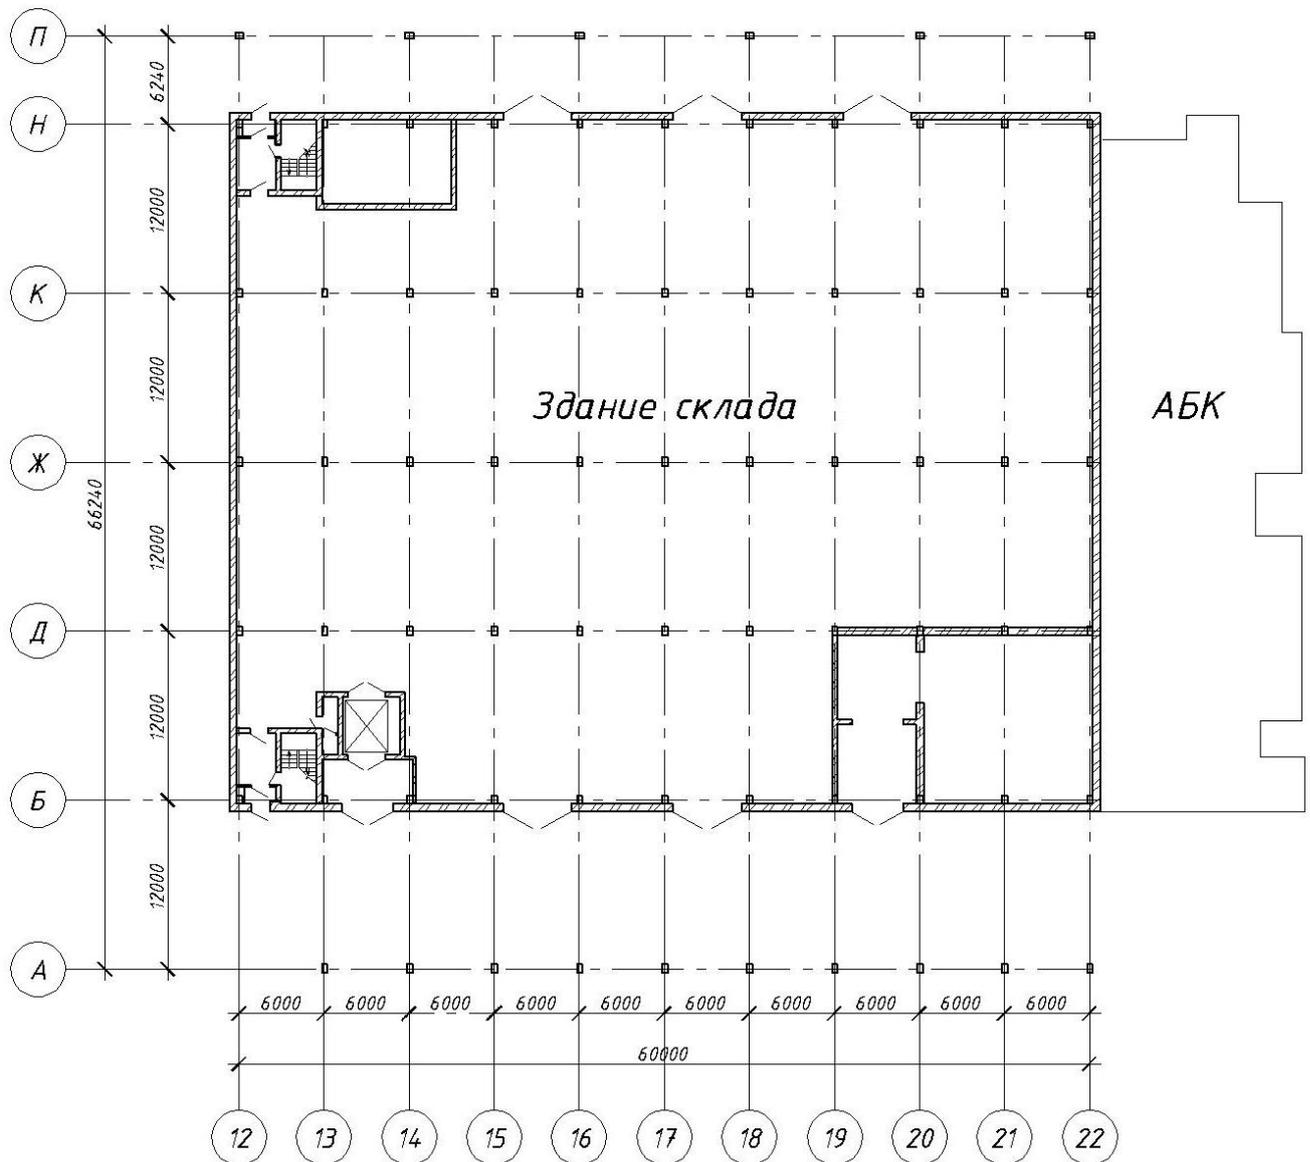
Рисунок 1. Общая схема здания. План первого этажа

Здание склада имеет три этажа. Высота первого этажа 6,0 м, второго – 4,3 м, третьего – от 4,5 до 5,4 м (высоты указаны до низа ригелей перекрытий). С северной и южной сторон склад имеет две открытые галереи, расположенные в уровне 1 этажа. В южной галерее расположена эстакада шириной 6,5 м с двумя рампами и железнодорожные пути. Под северной галереей устроена эстакада, шириной 9,0 м с одной рампой. Над северной галереей в уровнях 2 и 3 этажей устроены балконы для перемещения грузов непосредственно на этажи здания. Фотографии фасада АБК, а также фасадов по осям А и П представлены на рисунках 2, 3, 4 соответственно.

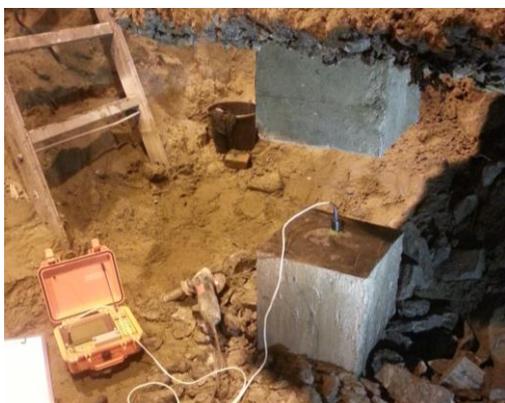
Сейсмодатчик закрепляется на конце сваи (рисунок 5), либо в штрабе под ростверком (рисунок 6), включается режим регистрации и производится механическое воздействие молотком вдоль оси сваи для возбуждения стержневой волны. Волна, отражаясь от конца сваи, возвращается к сейсмодатчику и прибор производит регистрацию вернувшегося сигнала. Затем производится измерение времени между начальным воздействием и отраженной волной.

Рисунок 5. Установка прибора ИДС-1 на оголовке сваи

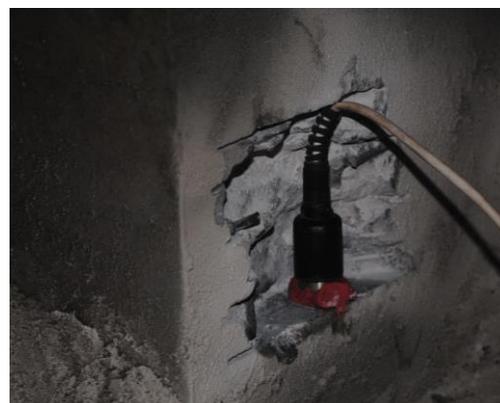
Рисунок 6. Способ установки датчика в штрабе на поверхности сваи

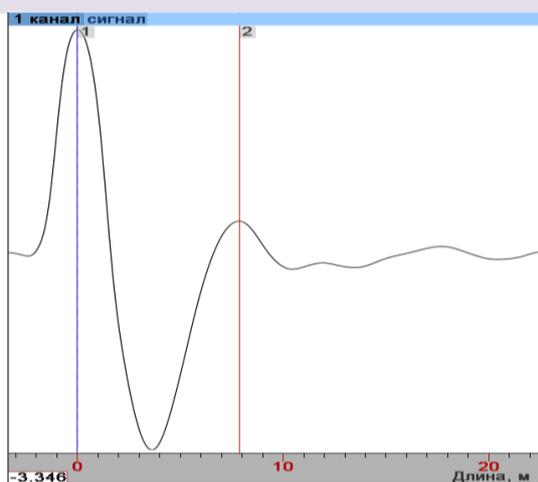
3. Третий этап проведения полевых работ заключается в возбуждении упругих колебаний в бетоне свай и регистрации сигнала отклика прибором ИДС-1;
4. Четвертый этап - это камеральная обработка полученных акустических графиков – рефлектограмм. Примеры рефлектограмм изображены на рисунках 7,8.

Рисунок 7. Свая длиной 9 м под ростверком колонны. Рефлектограмма дает результат, практически совпадающий с проектной длиной

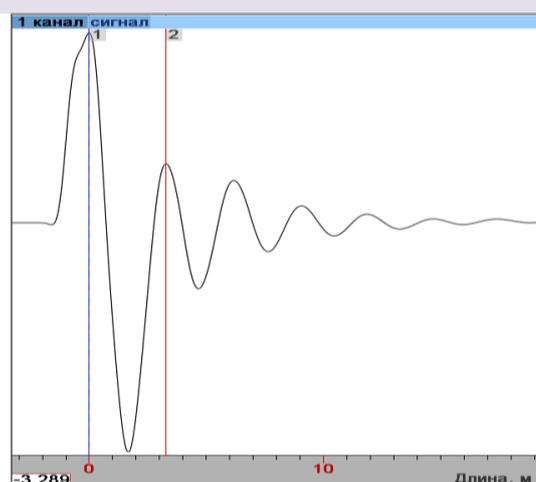
Рисунок 8. Свая длиной 15 м под ростверком колонны. Отражение от дефекта с последующим затуханием колебаний на участке сваи между дефектом и точкой крепления датчика

- длины свай в целом соответствуют проектным;
- применение метода осложнено различными факторами. Так, определить длину свай на двух из семи участков невозможно из-за дефектов в теле свай. Кроме того, имеет место отражение волны от ростверка, затрудняющее процесс измерений.
- в процессе обработки результатов существенное значение имеет информация о проектной длине свай.

Необходимо отметить наличие дефектов в теле свай, связанных с процессом их погружения (трещины, восстановленные или наращенные участки свай), которые зафиксированы как косвенным сейсмоспектральным измерением, так и визуальным осмотром обнаженных участков.

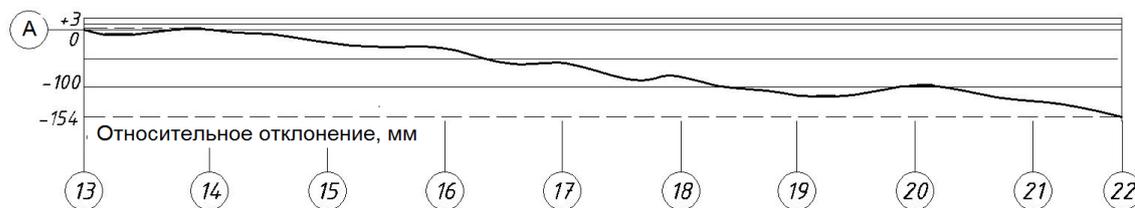
В ходе инженерно-геодезических измерений зафиксированы значительные неравномерные осадки фундаментов несущего каркаса здания. Примером может служить нивелировка панелей по оси А (рисунок 9).

Рисунок 9. Эпюра отклонения от горизонтали стеновых панелей по оси А.

Наибольшие деформации выявлены у фундаментов колонн в осях 12-22/А-Д, 17-22/А-Ж. Максимальные неравномерные деформации зафиксированы у фундаментов колонн по оси А и достигают значения 24 см (0,005), что превышает предельно-допустимое значение (0,002) в 2,5 раза согласно приложению Д СП 22.13330.2011 [7].

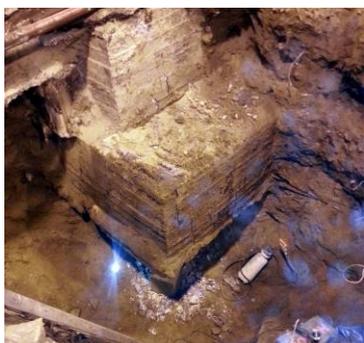
Рисунок 10. Шурф у ростверка в осях 19/Д

1. У фундаментов с испытываемой свайей осуществлена проходка шурфов на глубину не менее 1,0 м от уровня подошвы ростверка (рисунки 10, 11).

Рисунок 11. Разметка удаляемого участка сваи

3. На свае отмечены верхний и нижний уровни демотируемого участка (верхнее и нижнее сечения). При этом верхнее сечение расположено не ближе 30 см к подошве ростверка, а нижнее не ближе 35 см к верхнему (рисунок 11).

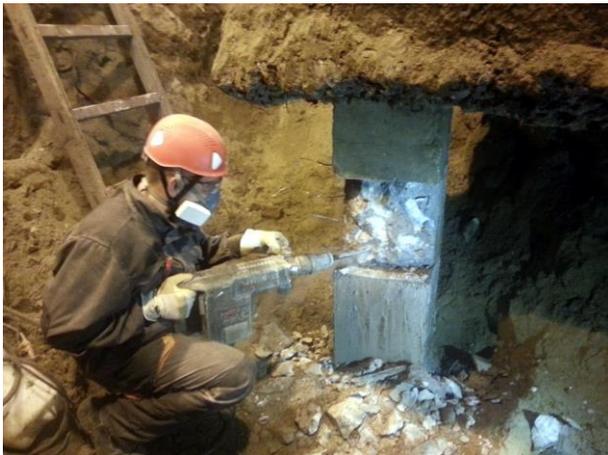
4. При помощи алмазного инструмента произведен срез сечений свай по отмеченным уровням. Демонтаж участка свай произведен при помощи отбойного молотка (рисунок 12). Для выравнивания верхнего и нижнего сечения использован шлифовальный алмазный инструмент.

Рисунок 12. Демонтаж участка сваи в осях 19/Д

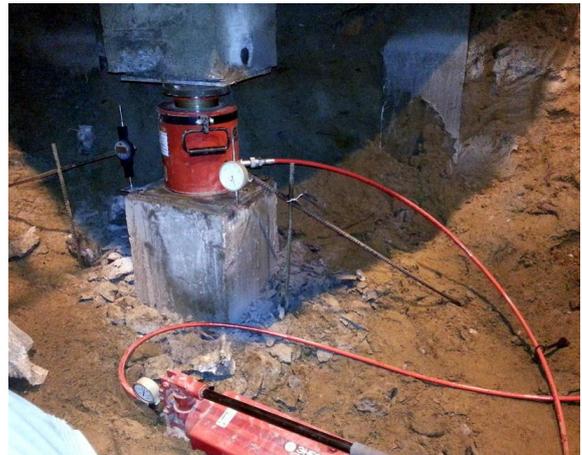
Рисунок 13. Установка оборудования для испытания сваи в осях 19/Д

Приложение осевой вдавливающей нагрузки осуществляется с помощью гидравлического домкрата ДГА 150П100, устанавливаемого в опорную конструкцию внутри демонтированного участка сваи и ручного гидравлического насоса НРГ-7035 (рисунки 13, 14).

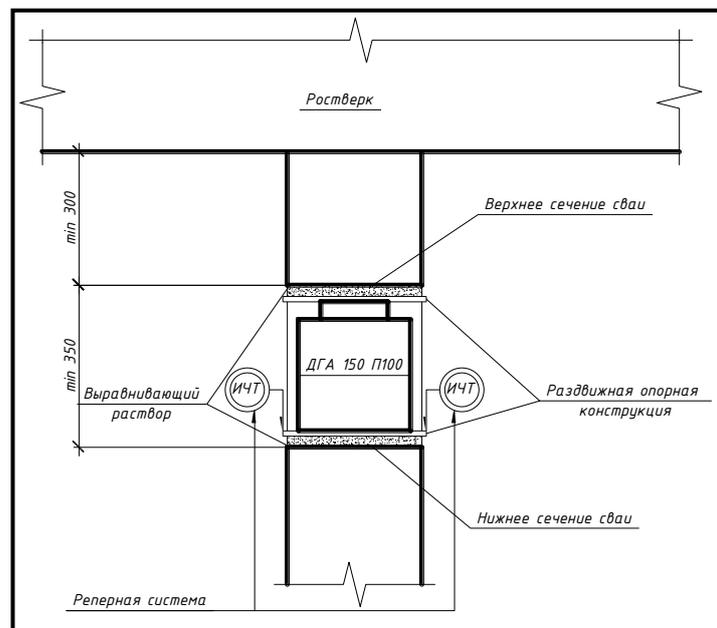
5. На участок испытания установлена раздвижная конструкция с опорными плитами для передачи вдавливающей нагрузки на сваю и отпорной реакции на ростверк. Для выравнивания верхнего и нижнего сечений демонтированного участка между бетоном и опорными пластинами нанесен выравнивающий слой из ремонтного состава ЦМИД-3Б толщиной не более 20 мм.

Рисунок 14. Схема участка испытания и расстановки оборудования

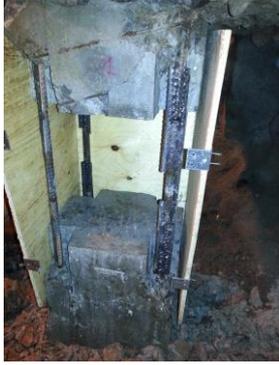
Рисунок 15. Свая в осях 19/Д с восстановленной арматурой и установленной опалубкой

2. С углов верхнего и нижнего фрагментов сваи удален защитный слой бетона для обнажения рабочей арматуры на длину не менее 150 мм. На место вырезанной арматуры установлены отрезки, изъятые непосредственно из демонтированного участка, представляющие собой арматуру диаметра 18 мм класса А-III. Для восстановления разрывов перерезанной арматуры использованы двухсторонние накладки из арматуры диаметром 12 мм. Накладки приварены электродуговой сваркой по всей длине перехлеста (рисунок 15).

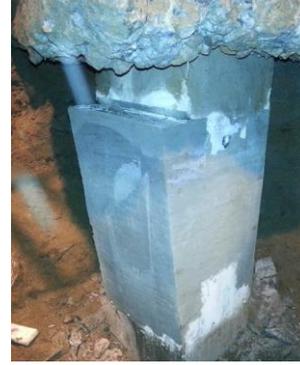
Рисунок 16. Восстановленное сечение сваи в осях 19/Д

4. Произведено восстановление демонтированного сечения безусадочным раствором на основе сухих смесей типа ЦМИД - 5ПС (класс по прочности в возрасте 28 суток не менее В40, водонепроницаемость W18) (рисунок 16).

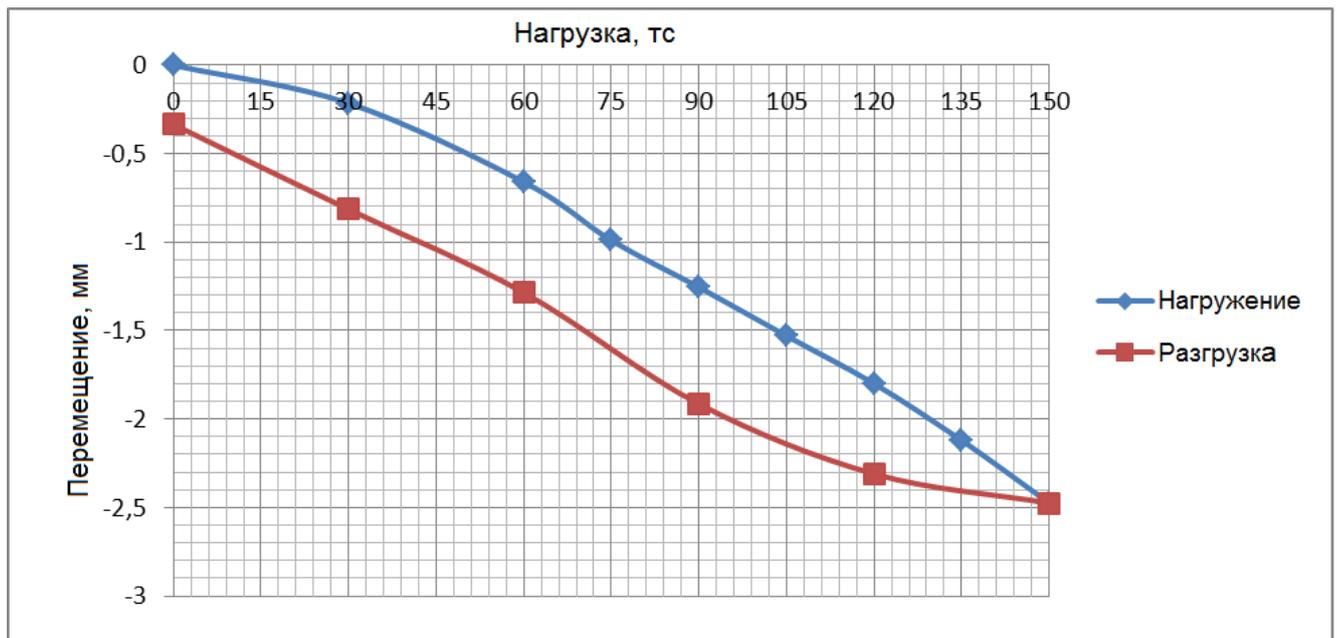
Результаты испытаний представлены в виде графиков осадки свай в зависимости от вдавливающей нагрузки, представленных на рисунке 17. На всех стадиях загрузки наступала условная стабилизация осадок.

Свая под ростверком в осях 19/Д нагружена до испытательной нагрузки 150 тс. Осадка сваи составила 2,48 мм. Разгрузка сваи показала остаточные деформации равные 0,34 мм.

Рисунок 17. График испытания сваи под ростверком в осях 19/Д

По результатам испытаний сделан вывод о **соответствии** несущей способности сваи проектному значению 120 тс.

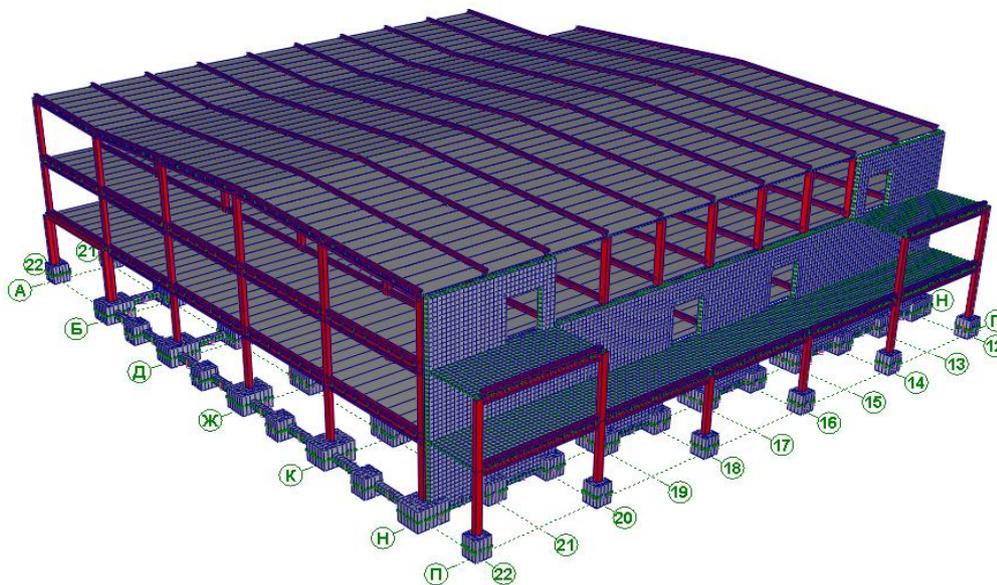
Все расчеты выполнены с помощью проектно-вычислительного комплекса SCAD в соответствии с действующими нормативными документами. В процессе создания расчетной модели особое внимание было уделено выявленным неравномерным осадкам здания.

Рисунок 18. Общий вид расчетной схемы

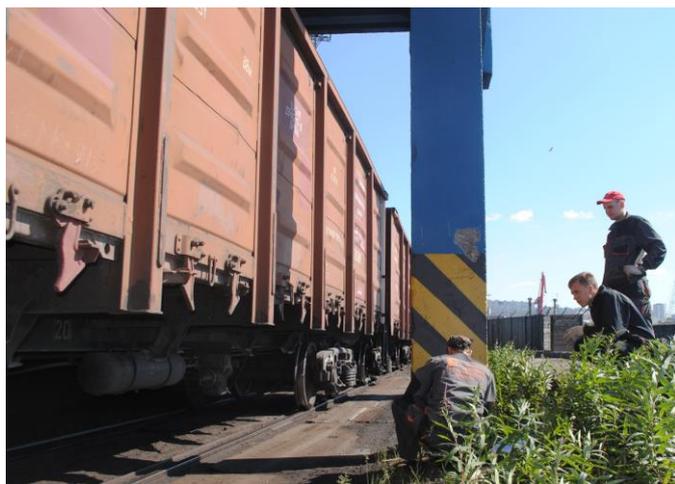
Источником возбуждения сейсмических волн является движение железнодорожного транспорта, проходящего по путям, проложенным в южной галерее вдоль оси А. Измерения выполнены на железобетонных колоннах каркаса в осях 13-22/А, как на конструкциях наиболее приближенных к источнику вибрации. Высота от уровня земли до площадки измерения около 0,5 м. Расстояние от путей до испытываемой конструкции менее 1 м.

Рисунок 1. Участок виброизмерений в колонной галерее

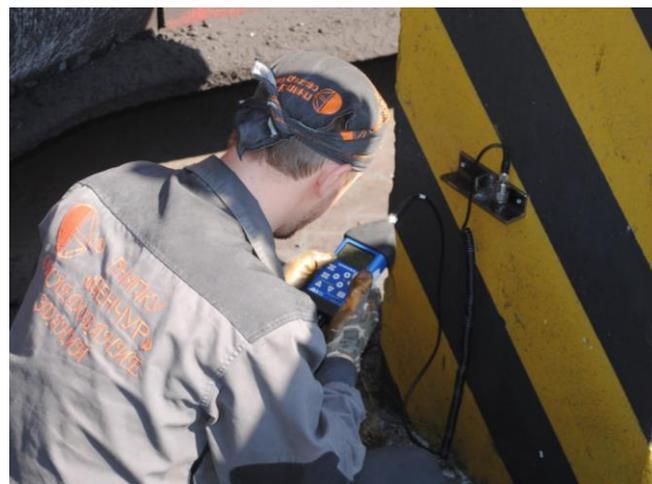
Рисунок 18. Измерения виброметром Алгоритм-03-001РЭ (SvanteK)

При оценке риска повреждения конструкции здания вследствие воздействия на него вибрации техногенной природы проведен анализ в диапазоне от 1 до 150 Гц, согласно ГОСТ Р 52892-2007. Измерения выполнены с помощью вибрметра Алгоритм-03-001РЭ в комплекте с акселерометром АР98.
