Construction of Unique Buildings and Structures

Ремонт кирпичного лицевого слоя в современных каркасно-монолитных домах

Repairing of the brick surface layer is in modern solid-frame houses

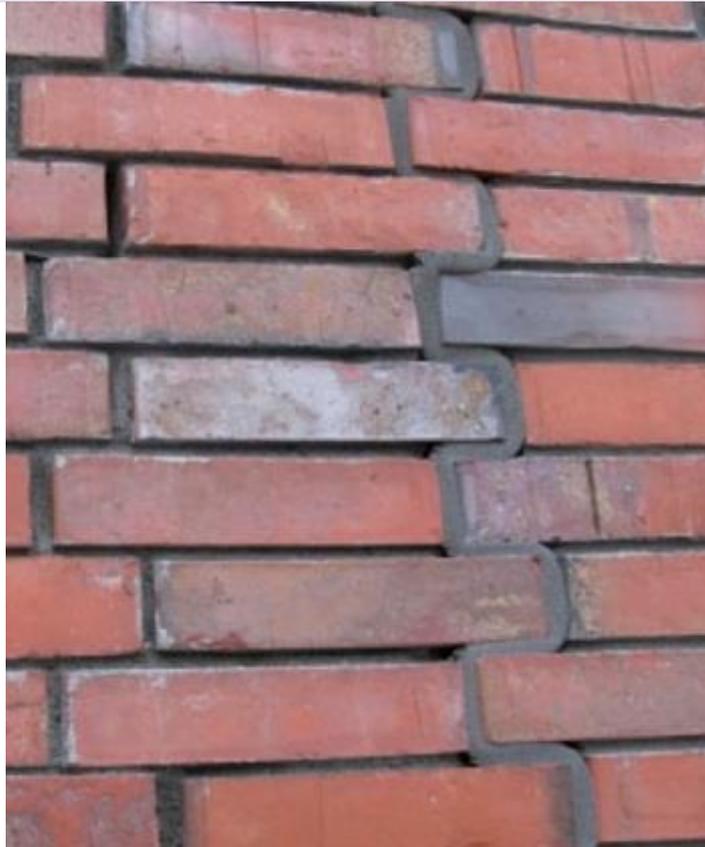
Рисунок 1. Пример устройства деформационного шва по штрабе

Совершенно очевидно, что наиболее эффективным способом ремонта лицевого слоя является устранение причин, вызывающих его дефекты и разрушение. В первую очередь, это касается горизонтальных и вертикальных деформационных швов, которые в подавляющем большинстве построенных домов отсутствуют. Это приводит к появлению вертикальных трещин в лицевом слое, особенно в углах домов, и выкрашиванию кирпича в зоне дисков перекрытий. Как показывает практика, перекладка кирпичной кладки в указанных зонах является неэффективной, поскольку причина разрушения остается. Более действенным является воссоздание деформационных швов. Реализация этого мероприятия возможна путем разрезки лицевого слоя с помощью дисковых либо специальных цепных пил. При этом вертикальные швы прежде всего следует устраивать в угловых зонах фасадов, где температурные деформации лицевого слоя достигают максимальных значений [1]. В плоской части фасадов вертикальные швы обычно совмещают с откосами оконных проемов. Расстояние между швами должно определяться статическими расчетами, в которых учитываются климатические условия, вид материала облицовки, ее цвет и ориентация относительно солнца. При этом следует брать во внимание и эстетический фактор. Например, согласно немецким нормам, DIN1053-1 в зависимости от географической широты расстояние между вертикальными деформационными швами для фасадов, расположенных с северной стороны, принимается в пределах 12-14 м, с южной – 8-9 м, с западной – 7-8 м, а с восточной – 10-12 м. Также стоит учитывать и конструктивные особенности устройства швов. Например, в немецкой практике [11] широко применяется разрезка кладки по штрабе (рисунок 1), что, с одной стороны, бросается в глаза, но с другой, подобный деформационный шов меньше нарушает целостность кладки, по сравнению с прямым, и уменьшает вероятность смещения одной части лицевого слоя относительно другого из плоскости.

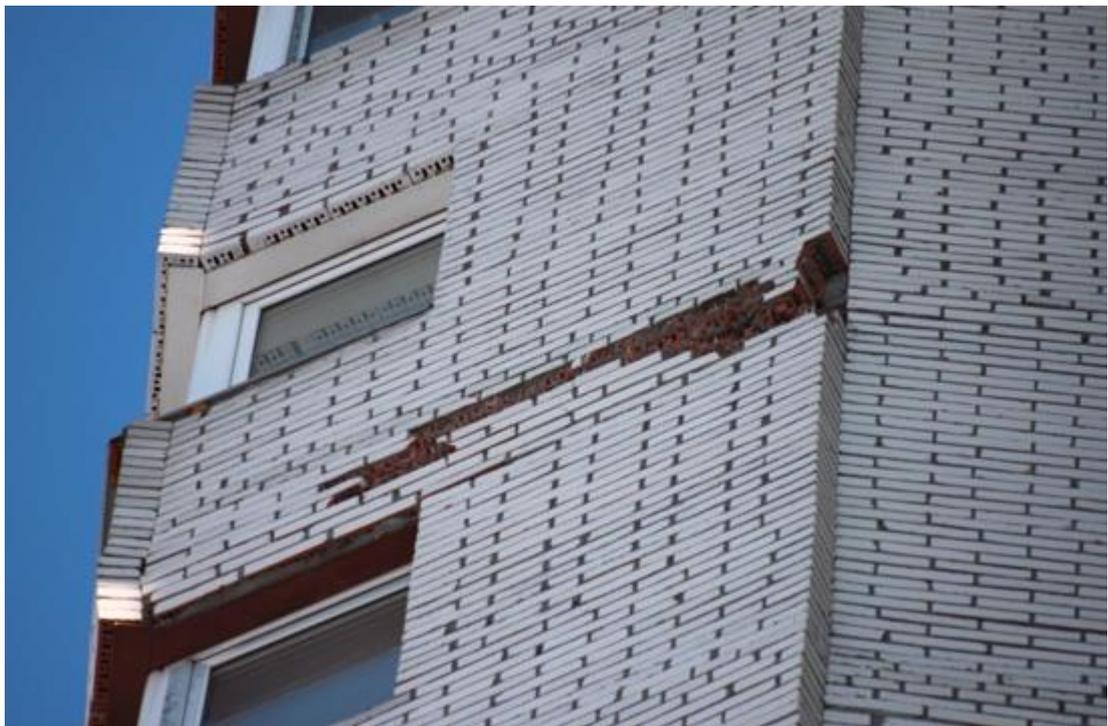
Рисунок 2. Пример деградации лицевого слоя, выполненного из высокопустотных камней с пониженной морозостойкостью

Следующим способом ремонта лицевого кирпичного слоя может быть его поверхностное армирование. Такой ремонт может быть оправдан при сильной деградации кладки (например, растрескивании), что чаще всего связано с плохим качеством строительных работ, применением пустотных кирпичей с большим объемом пустот и с пониженной прочностью и морозостойкостью [13] (Рис. 2).

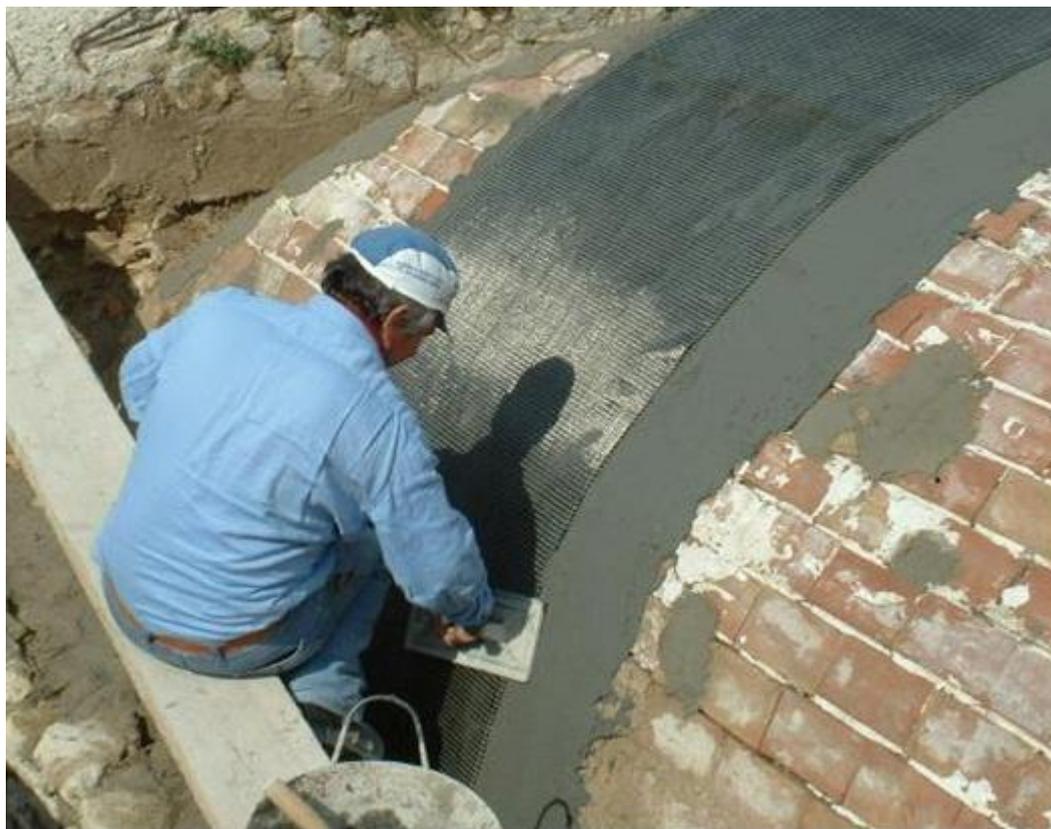
Рисунок 3. Укладка сетки из углеволокон на усиливаемый каменный свод

Данная система усиления известна за рубежом как FRCM (Fibre Reinforced Cementitious Matrix). В качестве арматуры могут использоваться сетки из стекло-, арамидных и углеволокон [14] (Рис. 3).

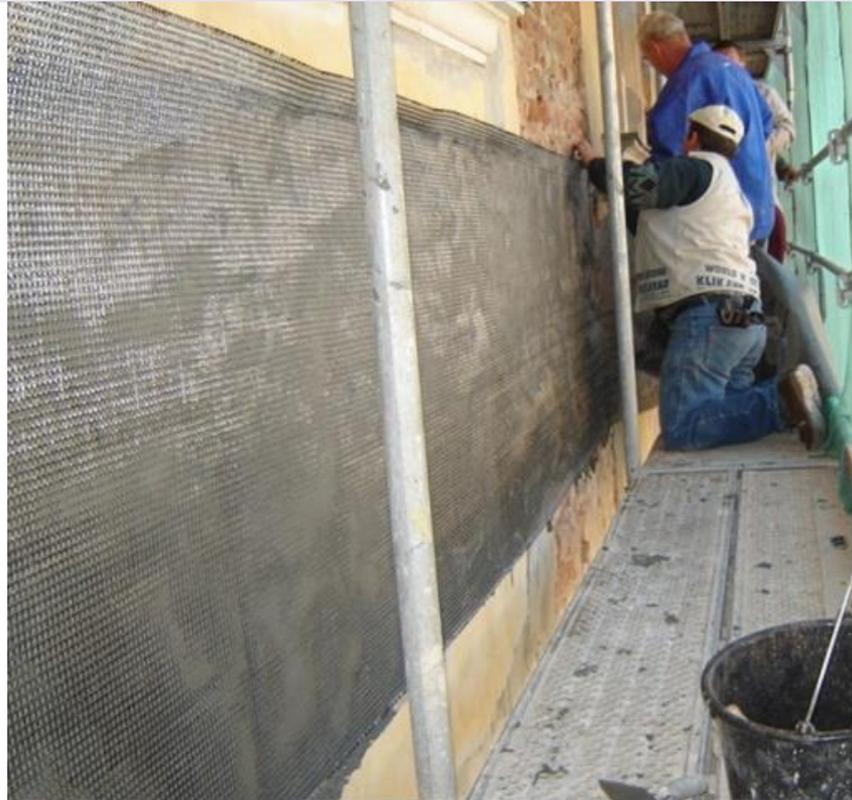
Рисунок 4. Пример усиления каменных стен армированной штукатуркой

В зарубежной практике он нашел широкое применение для усиления каменных зданий и сооружений, подвергаемых динамическим воздействиям, например, от движения транспорта, технологического оборудования и сейсмики. В странах СНГ, в том числе и России, данный метод только начинает внедряться (рисунок 4).

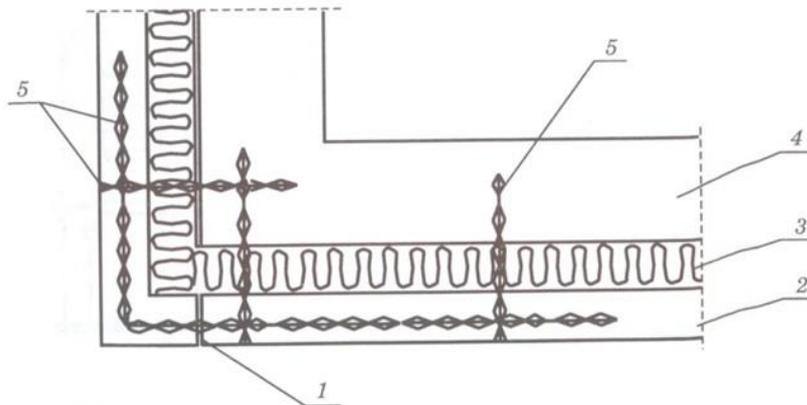
Рисунок 5. Усиление угловых участков стен:
1 - вертикальная трещина, 2 - лицевой кирпичный слой,
3 - утеплитель, 4 - внутренний каменный слой,
5 - анкера и арматура в виде спиральных стержней

Иногда достаточным для ремонта может оказаться армирование кладки в продольном направлении. Прежде всего, это касается угловых участков зданий, где температурные деформации лицевого слоя достигают наибольшей величины. Здесь образованию трещин способствует также и отрицательное ветровое давление, особенно ощутимое на верхних этажах, где аэродинамический коэффициент более чем в три раза превышает значение по остальным участкам стены. Чтобы предотвратить этот процесс, кроме устройства вертикальных деформационных швов, можно прибегнуть к показанному на рисунке 5 способу усиления армированием угловых участков слоистых стен с трещинами.

В роли анкеров и арматуры в данном случае используются специальные спиралеобразные стержни из нержавеющей стали, которые обладают одновременно высокой прочностью и деформативностью при растяжении. Горизонтальная арматура утапливается в предварительно выфрезированные щели в растворных швах и зачеканивается специальным раствором. В то же время, иногда применяемое в практике усиление угловых зон лицевой кладки с помощью накладных металлических хомутов авторы считают недопустимым. Кроме ухудшения эстетики, такое усиление приводит к повышению жесткости кладки в углах, что в еще большей степени стесняет свободу температурных деформаций по сравнению с отсутствующими вертикальными деформационными швами. В результате трещины будут появляться вблизи зон усиления, что подтверждается опытом (рисунок 6).

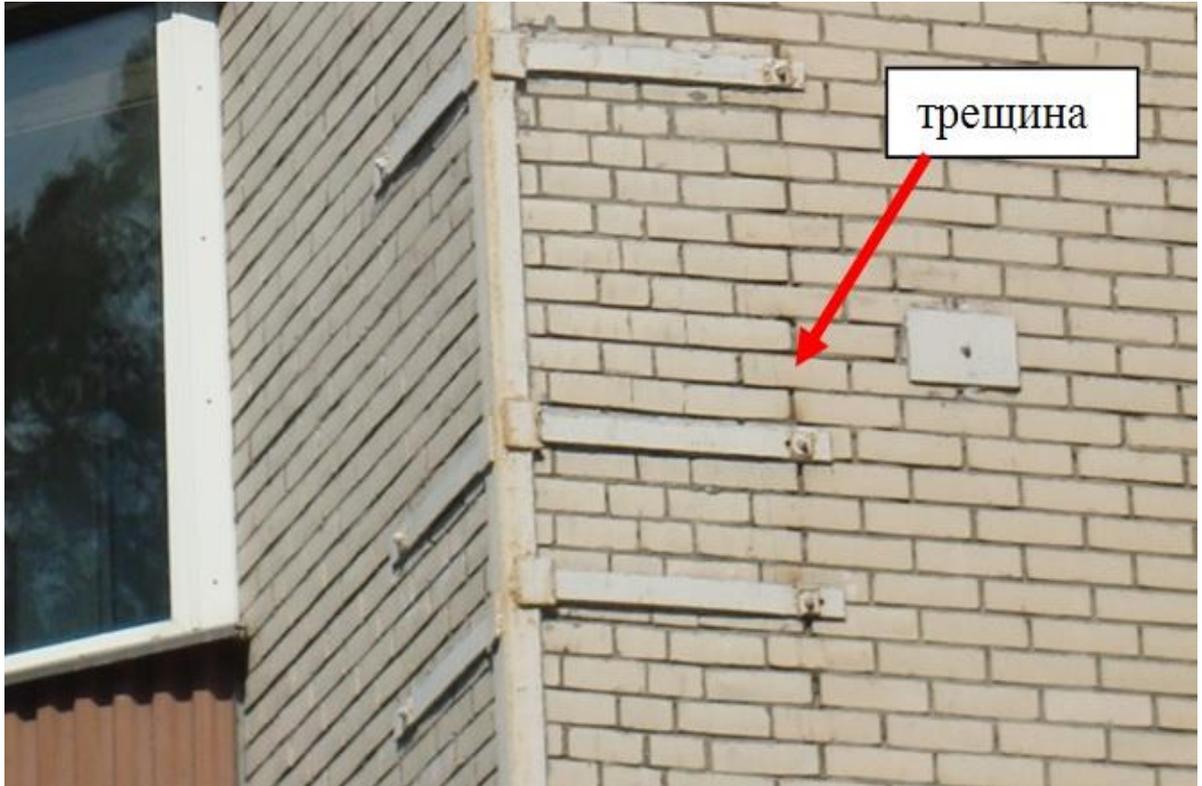
Рисунок 6. Армирование лицевого слоя у углов здания

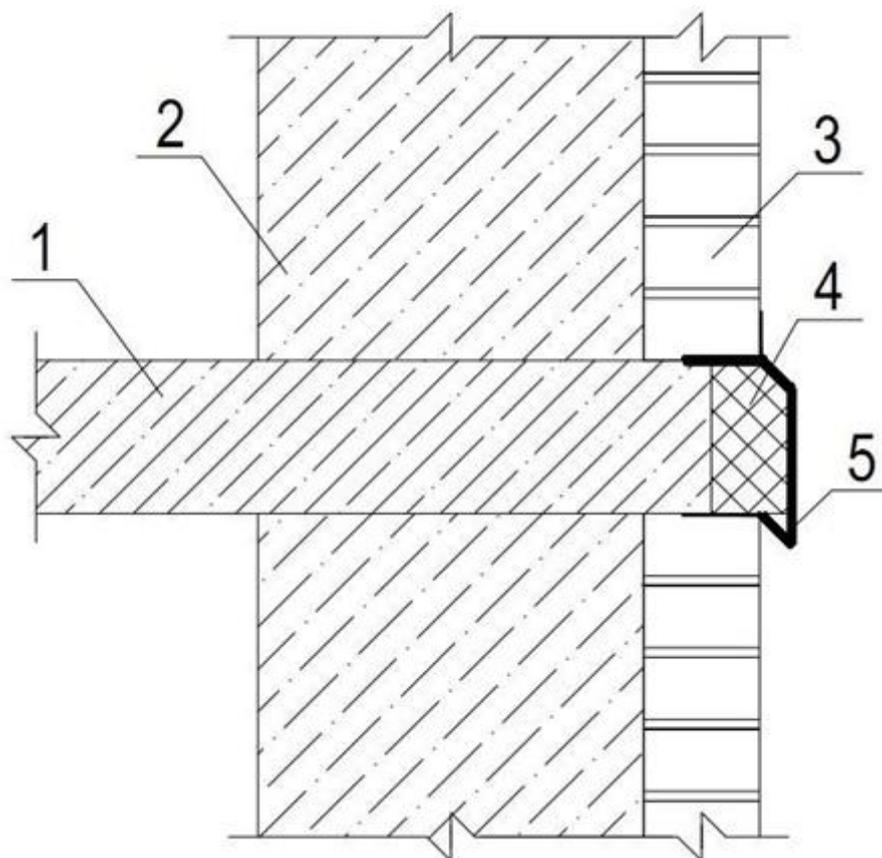
Рисунок 7. Доутепление лицевого слоя в зоне дисков перекрытий:
1 - железобетонное перекрытие, 2 - внутренний слой стены,
3 - лицевой кирпичный слой, 4 - вкладыш из экструзивного пенополистирола,
5 - водоотлив

Наиболее часто систематическому разрушению подвергаются участки лицевого слоя, расположенные в зоне торцов плит перекрытий [16], что связано с отсутствием горизонтальных деформационных швов, а также применением высокопустотных камней. В этом случае целесообразным может оказаться замена кирпичного заполнения торцов перекрытий более деформативным экструзионным пенополистиролом, защищенным снаружи водоотливами из коррозионностойкой жести либо атмосферостойких пластиковых профилей (Рис. 7). При этом одновременно частично решается проблема мостиков холода, которыми являются диски перекрытий.

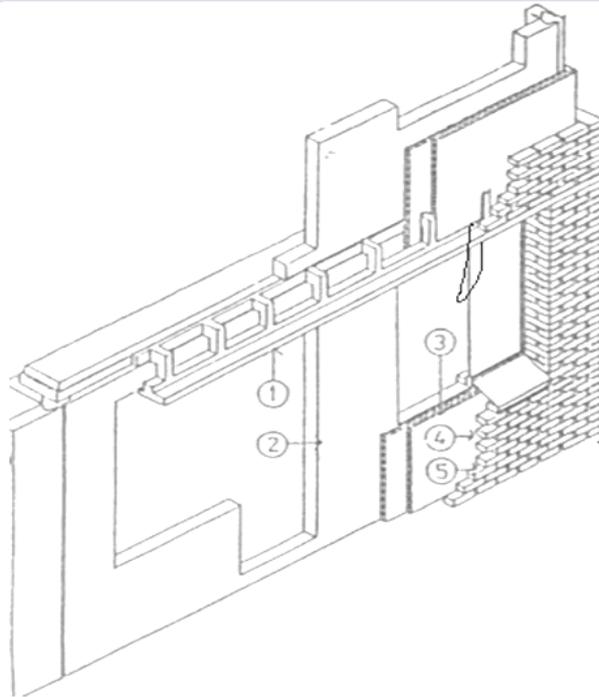
Рисунок 8. Опираение лицевого кирпичного слоя на железобетонные кронштейны:
1 - железобетонный кронштейн заводского изготовления, прикрепленный к диску перекрытия,
2 - внутренний слой стенового ограждения, 3 - термоизоляция,
4 - воздушный зазор, 5 - лицевой кирпичный слой

Исключительным случаем ремонта фасадов может быть частичная либо полная разборка лицевого слоя и его замена новым более долговечным слоем либо навесным вентилируемым фасадом. Следует при этом считаться не только с большими капитальными затратами на ремонт, но и с необходимостью обеспечения нормального функционирования дома во время проведения ремонтных работ. При воссоздании нового кирпичного лицевого слоя следует исключить все причины, приведшие к его разрушению. В первую очередь, необходимо пересмотреть способ опирания лицевого слоя на диски перекрытий: вместо непосредственного опирания использовать давно проверенные в зарубежной практике кронштейны. Могут быть использованы другие решения, как, например, применяемые в Польше в соответствии с рисунком 8.

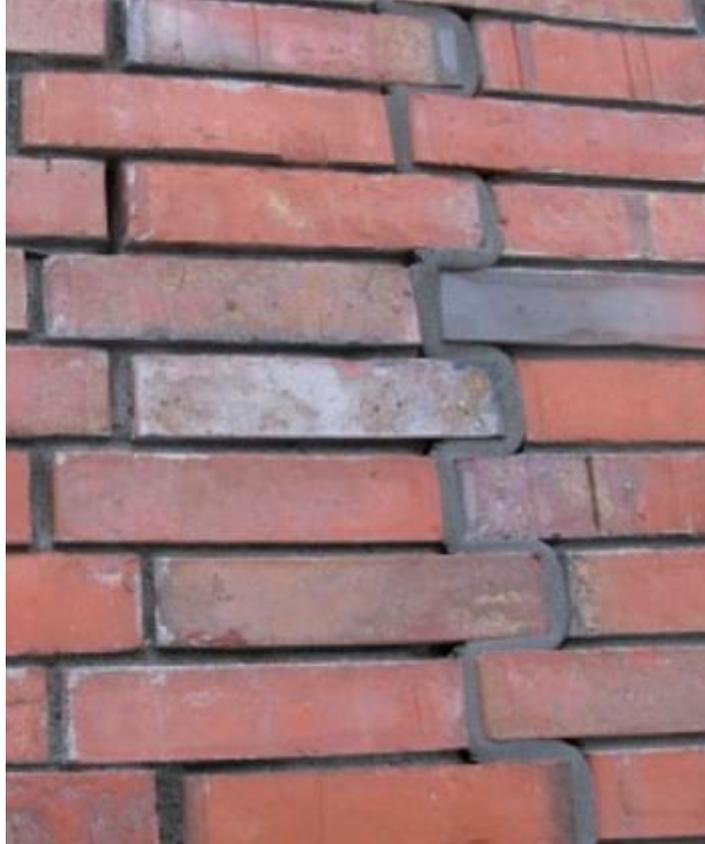
Figure 1. Example of tothing joint construction

It stands to reason that the most efficient repair method of the surface layer is elimination of reasons which cause its defects and destruction. First of all, it is subject to horizontal and vertical expansion joints, which are absent in the vast majority of ready-built constructions. This leads to vertical cracking in facial layer, especially in angular zones, and to brick crumbling in slab areas. Experience has proven that transposition of the brickwork in these areas is ineffective, because the cause of the destruction remains. The re-creation of the expansion joints seems to be more effective. The realization of this opportunity is possible by cutting facial layer using disk either special chain saw. The vertical joint should first be placed in angular zones of building's face, where the temperature deformation of facial layer reaches the maximum values [1]. In the flat part of the facades vertical joints are usually unified with window jambs. Distance between the joints should be taken from static analysis that takes in account environmental conditions, facing material, its color and orientation relative to the Sun. Aesthetic value should be also taken into consideration. For example, according to German regulation DIN1053-1 distance between vertical deformation joints depends on latitude: distance for facades located on the north side is taken within 12-14 m, on the south 8-9 m, on the west 7-8 m, and on the east is 10-12 m. Feature of joints construction should be also noticed. For instance, tothing of brick wall is widely used in the German practice [11]: for one part that catches the eye (fig. 1), for the other part, this type of joint construction less violates the integrity of the masonry, compared to direct, and reduces the probability of displacement of one part of a facial layer relative to another out-of-plane.

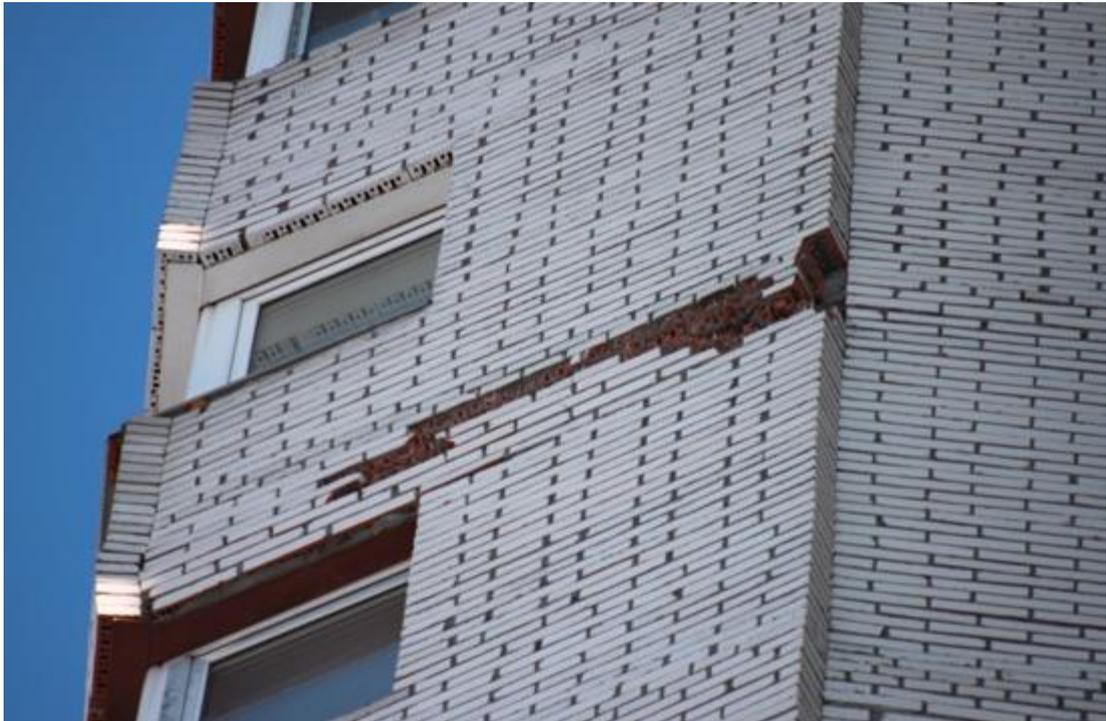
Figure 2. Degradation of surface layer made from high voidage with low frost-resistance

The next approach of facial brick repair is surface reinforcement. This approach might be justified if the strong degradation of masonry (e.g. cracking) exists, that is most often associated with poor quality of construction works, use of hollow bricks with a large volume of voids and with reduced strength and frost resistance (fig. 2).

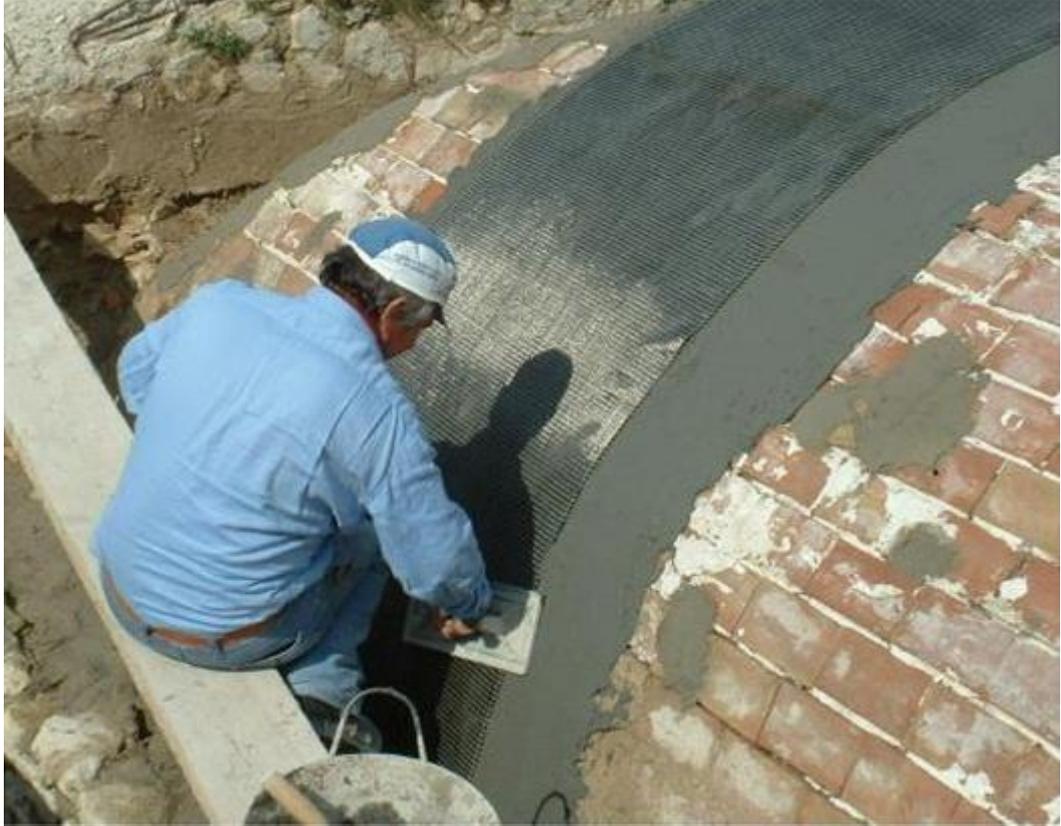
Figure 3. Carbon fiber net placement on reinforced masonry vault

This strengthening system is known abroad as FRCM (Fibre reinforced cementitious matrix). The grids from the glass-, the aramid and carbon fiber can be used as the steel framework [14] (fig. 3).

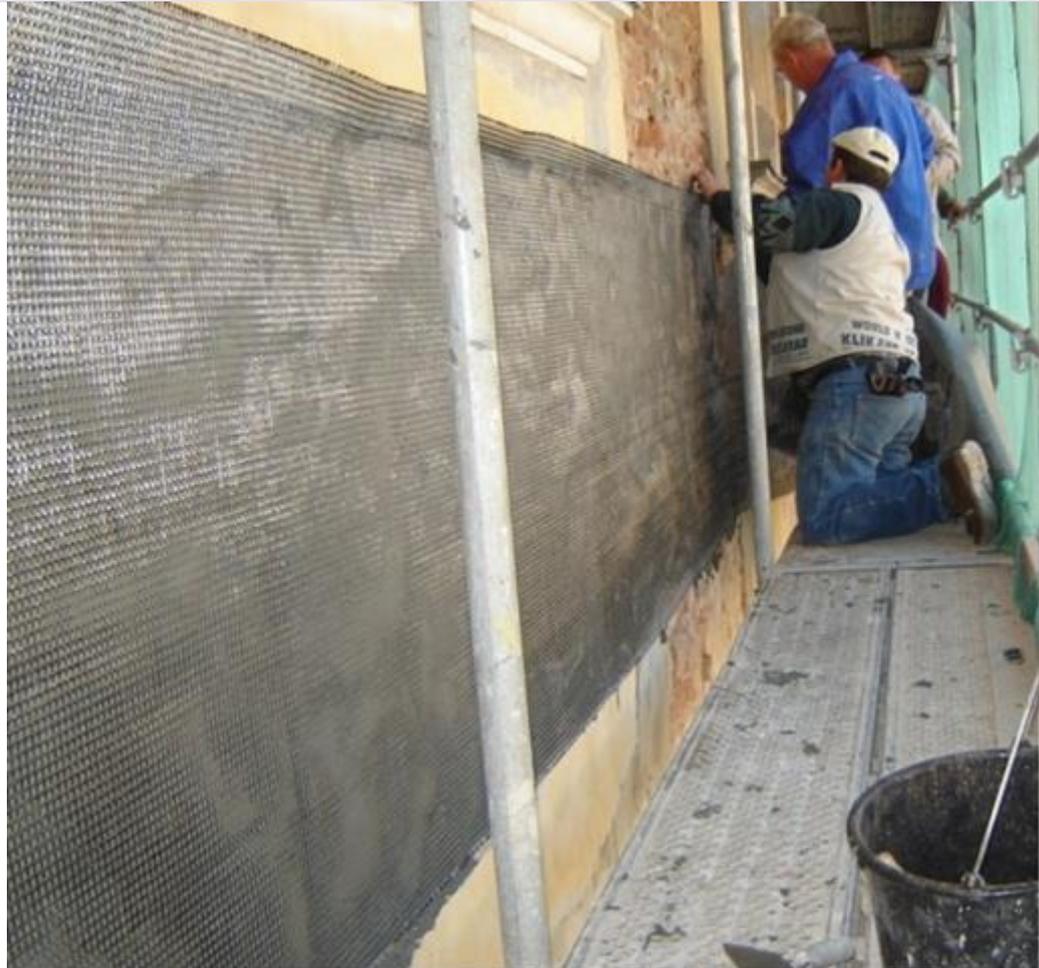
Figure 4. Strengthening brick wall by reinforced plaster

It is widely used in foreign practice for reinforcing stone buildings and structures subjected to dynamic stress, for example, from traffic, technological equipment and seismic. In the CIS countries, including Russia, this method is only beginning to be introduced (fig. 4).

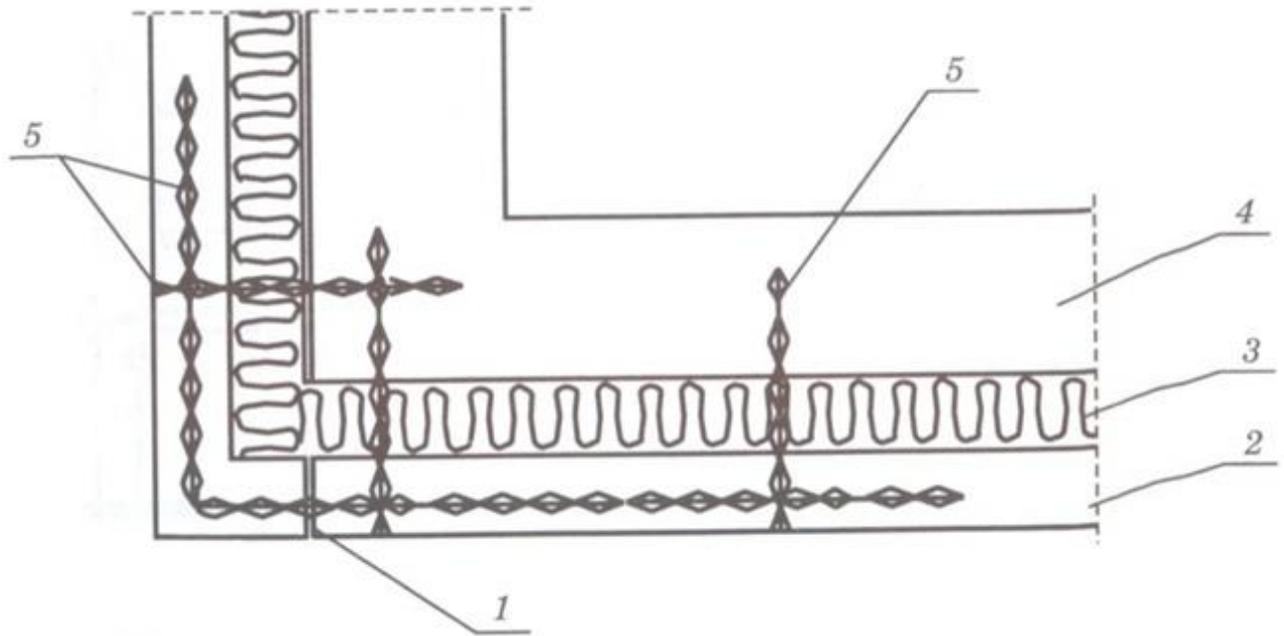
Figure 5. Strengthening of walls in angular zona:

1 – vertical crack, 2 – facial brick layer,
3 – insulation, 4 – internal brick layer,
5 – anchors and grid in the form of the spiral rods

Sometimes the reinforcement of laying lengthwise can prove to be sufficient for the repair. First of all, it concerns the angular sections of the buildings where the thermal deformations of the facial layer reach maximum value. Here the negative wind pressure contributes crack formation also, especially perceived on the upper levels, where the aerodynamic coefficient exceeds value on the remaining wall sections more than three times. In order to avoid this process, besides the device of vertical deformation joints, it is possible to resort to method of strengthening by the reinforcement of the angular sections of laminar walls with the cracks (fig. 5).

Role of anchors and reinforcement in this case play special spiral ropes of stainless steel, which has both high strength and tensile deformation properties. Horizontal fittings are sunk into preliminary milled out drilling in mortar joints and calked with a special solution. At the same time, in some cases authors consider unacceptable reinforcing angular facade zones with overhead metal clamps. Apart from degradation of aesthetics, this reinforcement leads to increased stiffness of masonry in the corners, that reinforcement further restricts freedom of temperature deformations as compared with missing vertical deformation joints. As a result the cracks will appear near the reinforced zones, as evidenced by the experiences (fig. 6).

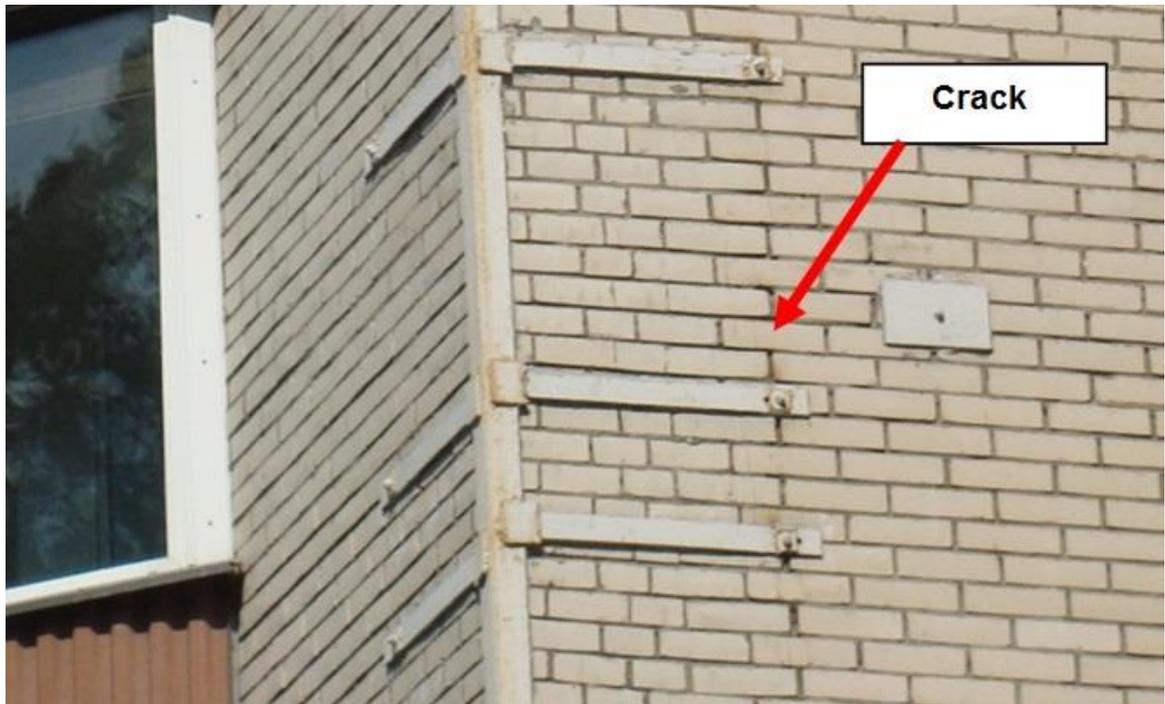
Figure 6. Reinforcement of facial layer in the angles

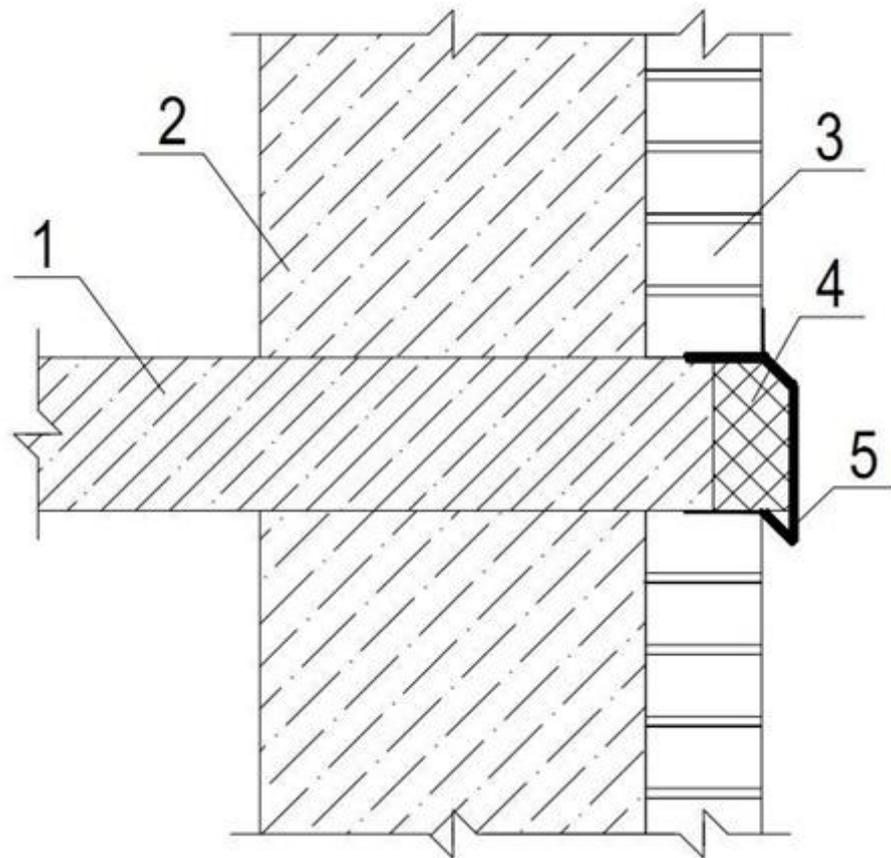
Figure 7. Additional insulation of the surface layer in overlaps zona:
1 – reinforced concrete overlap, 2 – internal layer of wall,
3 - facial brick layer, 4 – extrusive foam polystyrene packing block,
5 – dewatering.

Located in the zone of the ends of the plates of overlaps the sections of facial layer undergo systematic destruction most frequently [16]. It is connected with the absence of horizontal deformation joints and also the application of high-void stones. In this case the replacement of the brick filling of the ends of overlaps with the more deformation extrusion foam polystyrene protected outside by drainages from the corrosion-resistant tin metal or of weatherproof plastic profiles can prove to be expedient (fig. 7). At that simultaneously partially is solved the problem of the bridges of cold in overlaps.

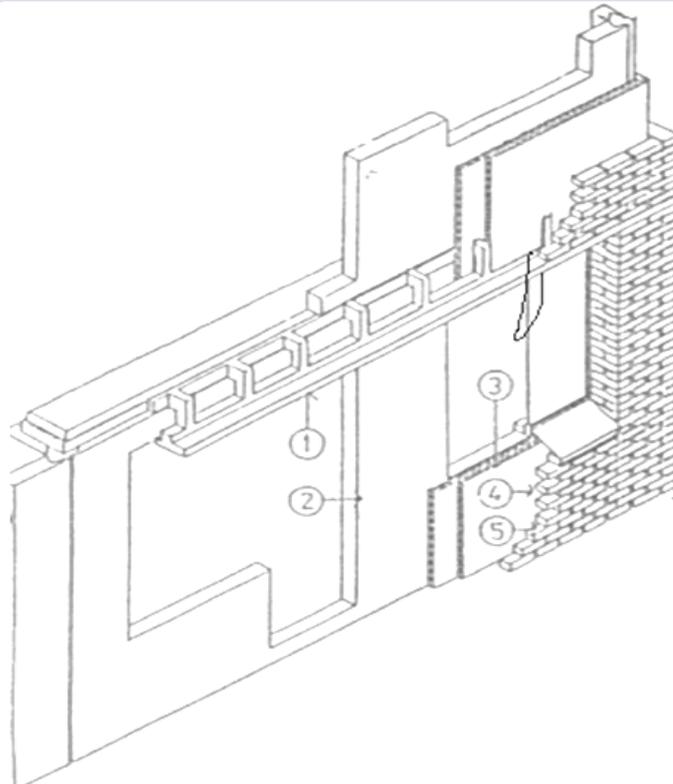
Figure 8. Support of facial brick layer to the ferroconcrete cantilever:

*1 – prefabricated ferroconcrete cantilever fastened to the overlap,
2 - internal layer of wall, 3 – thermal isolation,
4 – air gap, 5 - facial brick layer*

Exceptional case of repair of facades may be partial or complete disassembly of an obverse layer and replacement the new more durable layer of either hinged vent facade. It should be considered not only from the large capital costs of repairs, but also with the need to ensure the proper functioning of the building during the repairs. Before reconstruction a facial brick layer all reasons led to its destruction should be eliminated. First of all, we need to reconsider the way of bearing facial layer on the slabs: using long proven in international practice console instead of directly supporting. Other solutions have their right to existence, such as applied in Poland in accordance with Fig. 8.
