Армирование крупных панелей из автоклавного газобетона

На примере отчета об аварийной ситуации исследуется вопрос о разрушении газобетонных панелей. По заключению эксперта, причиной разрушения стеновой панели является нарушение нормативных требований по антикоррозийной защите арматурных каркасов в изделиях из ячеистых бетонов и отсутствие должностного контроля при изготовлении стеновых панелей на заводе-изготовителе. Это привело к увеличению объема продуктов коррозии. В статье, обстоятельства дела рассматриваются с другой точки зрения, нежели, чем у независимого эксперта, сделавшим заключение ранее. Рассматривается версия разрушения стеновых панелей из ячеистого бетона из-за образования микротрещин вследствие нарушения термовлажностного режима, которые приводят к процессу «выветривания», то есть разрушение материала при действии сил морозного пучения внутренней влаги. Приводится способ исключения данных последствий.

У жилого дома по адресу: СПб, ул. Бурцева, дом 2 произошло обрушение наружной части газобетонных панелей. Жилой дом постройки 1999 года. Наружные стены выполнены из сборных панелей ячеистого бетона.

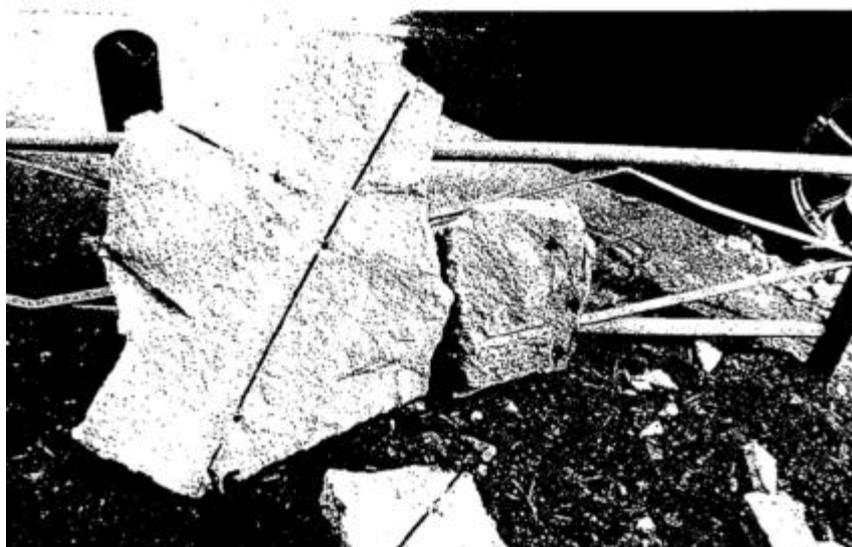
При осмотре обломков рухнувшей части панелей установлено, что на плоскости расслоения панелей видны следы сильно корродированных арматурных каркасов (Рисунок 2). При замере толщины слоя коррозии на обломках панелей, слой ржавчины достигал 1-1,5 мм (Рисунок 3). Так же зафиксирована неоднородность структуры ячеистого бетона стеновых панелей. На рисунке 4 хорошо видно, что в месте прохода арматурного стержня бетон имеет крупноячеистую структуру, тогда как основная часть бетона имеет мелкоячеистую структуру. Аналогичный дефект показан на рисунке 5. Большая часть обломка панели имеет мелкоячеистую структуру, а между арматурным стержнем и краем панели бетон имеет крупноячеистую структуру. Если мелкозернистая структура основной массы панели имеет замкнутые поры, то на краю панели крупные поры (ячейки) бетона соединяются между собой (открытые поры). На обломке стеновой панели, приведенном на рисунке 5, обнаружен посторонний предмет (строительный гвоздь).

Рисунок 2. Обломки обрушившейся части панели со стороны разрушения

При осмотре обломков стеновой панели, обращает на себя внимание значительный слой продуктов коррозии арматуры на исследуемых обломках. Такой слой продуктов коррозии не мог бы образоваться даже при нахождении арматуры на открытом воздухе. Следов защитных мастик, как того требует п. 3.2. СН 277-80, при осмотре не обнаружено. За время эксплуатации дома, в закрытых полостях защитная мастика не могла разрушиться полностью, не оставив никаких следов. Для сравнения можно привести пример рулонных битумных кровель, срок эксплуатации которых составляет 10 лет при больших разрушающих атмосферных воздействиях.

По заключению эксперта, причиной разрушения стеновой панели является нарушение нормативных требований по антикоррозионной защите арматурных каркасов в изделиях из ячеистых бетонов. Наличие мелкоячеистой и крупноячеистой структуры бетона в одном и том же изделии, наличие посторонних предметов в теле бетона, так же указывает на отсутствие должностного контроля при изготовлении стеновых панелей на заводе-изготовителе.

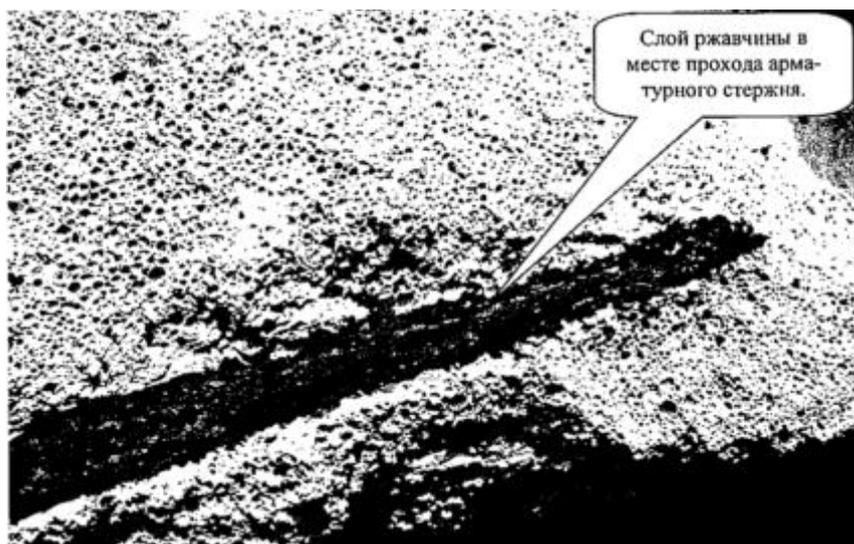
Рисунок 3. Обломок панели крупным планом. В месте прохода арматурного стержня слой ржавчины толщиной 1-1,5 мм

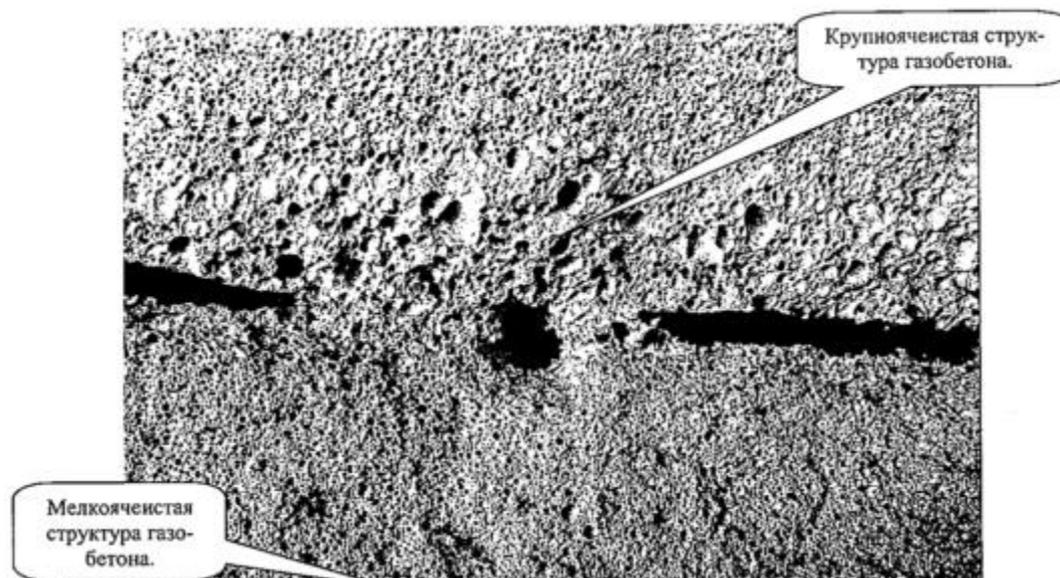
Рисунок 4. Обломок панели крупным планом. В месте прохода арматурного стержня кроме слоя ржавчины изменение структуры ячеистого бетона

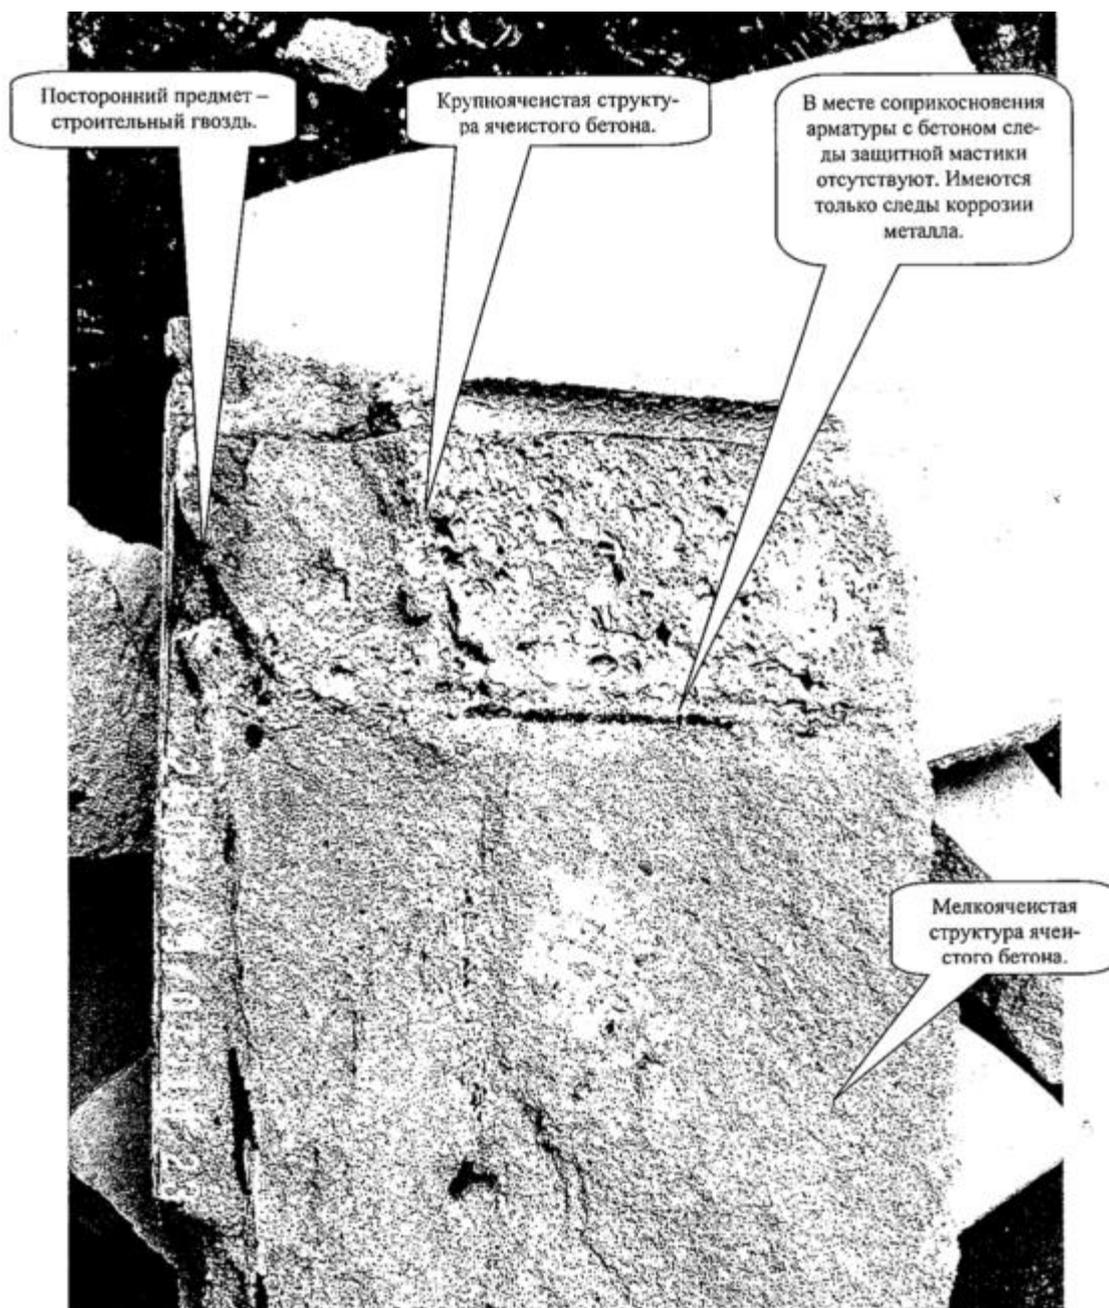
Рисунок 5. Обломок панели крупным планом.

Однако, хоть при коррозии металла, продукты коррозии увеличиваются в объеме, их объем не настолько значителен, чтобы в теле стеновой плиты возникли растягивающие напряжения, которые привели бы сначала к образованию трещин, а затем и к отделению наружного слоя бетона от основной части стеновой плиты [4-5]. Так же самим экспертом было замечено, что такой слой продуктов коррозии не мог образоваться даже при нахождении на открытом воздухе. Обращая внимание на тот факт, что следов защитных мастик не обнаружено, можно предположить, что они вступили в химическую реакцию с непрореагировавшими добавками для вспучивания бетонной смеси и вызвали появление столь большого слоя коррозии. Неоднородность бетонной смеси теоретически не должна являться причиной разрушения стеновой панели, так как они сделаны из материала с таким же электродным потенциалом, как и арматура. И строительный оцинкованный гвоздь 6×200 мм в данном случае не является «посторонним предметом», а элементом узла крепления газобетона к несущему каркасу.

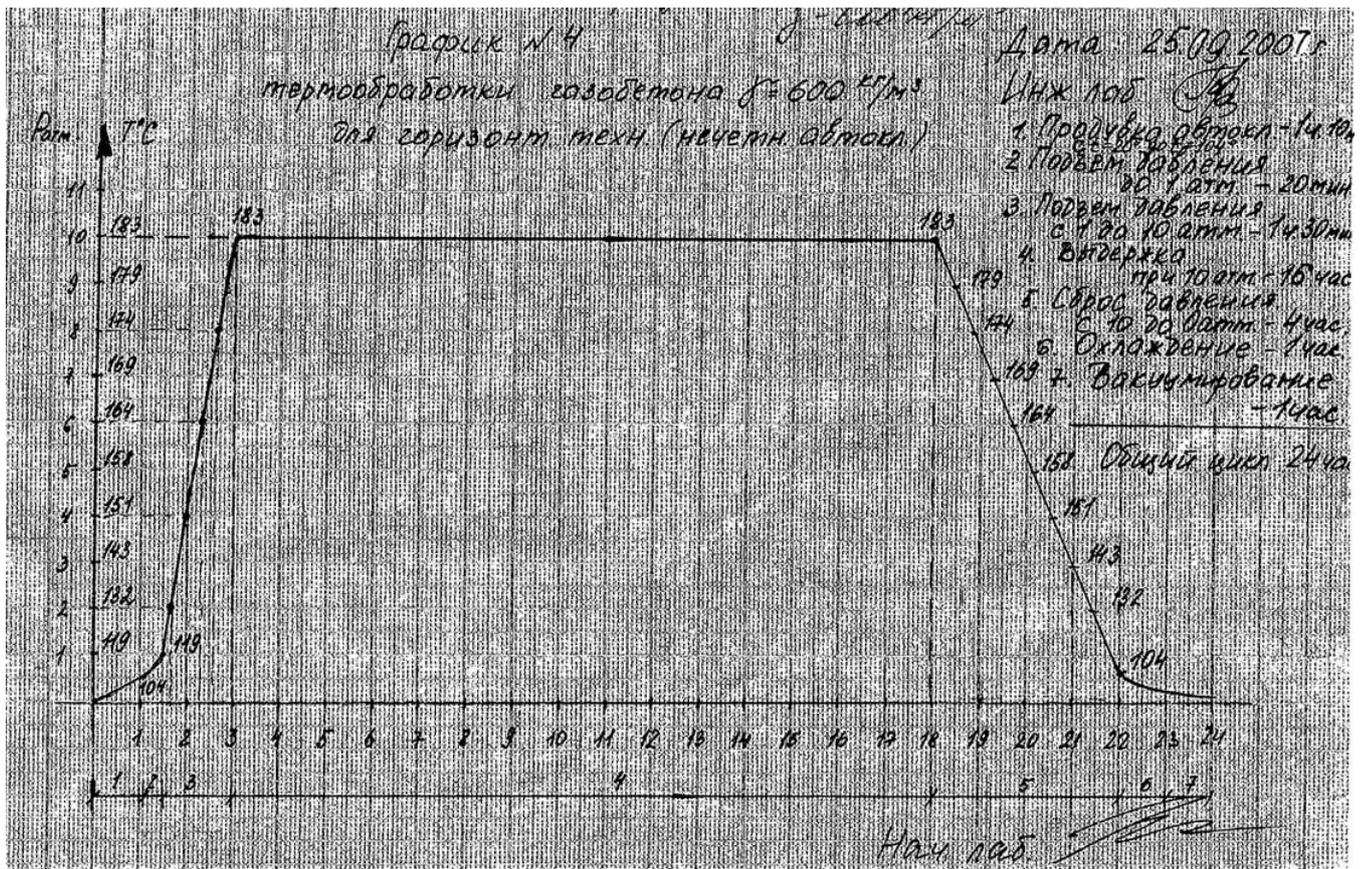
Рисунок 6. Термообработка газобетона для горизонтальной технологии

В рамках данной статьи мы не можем со стопроцентной уверенностью заявлять, в чем причина разрушения газобетона, так не имеется ни необходимого оборудования, ни достаточных средств для подобных исследований. Мы можем лишь предположить, исходя из всего выше сказанного, что причина кроется в термической обработке в автоклавах.

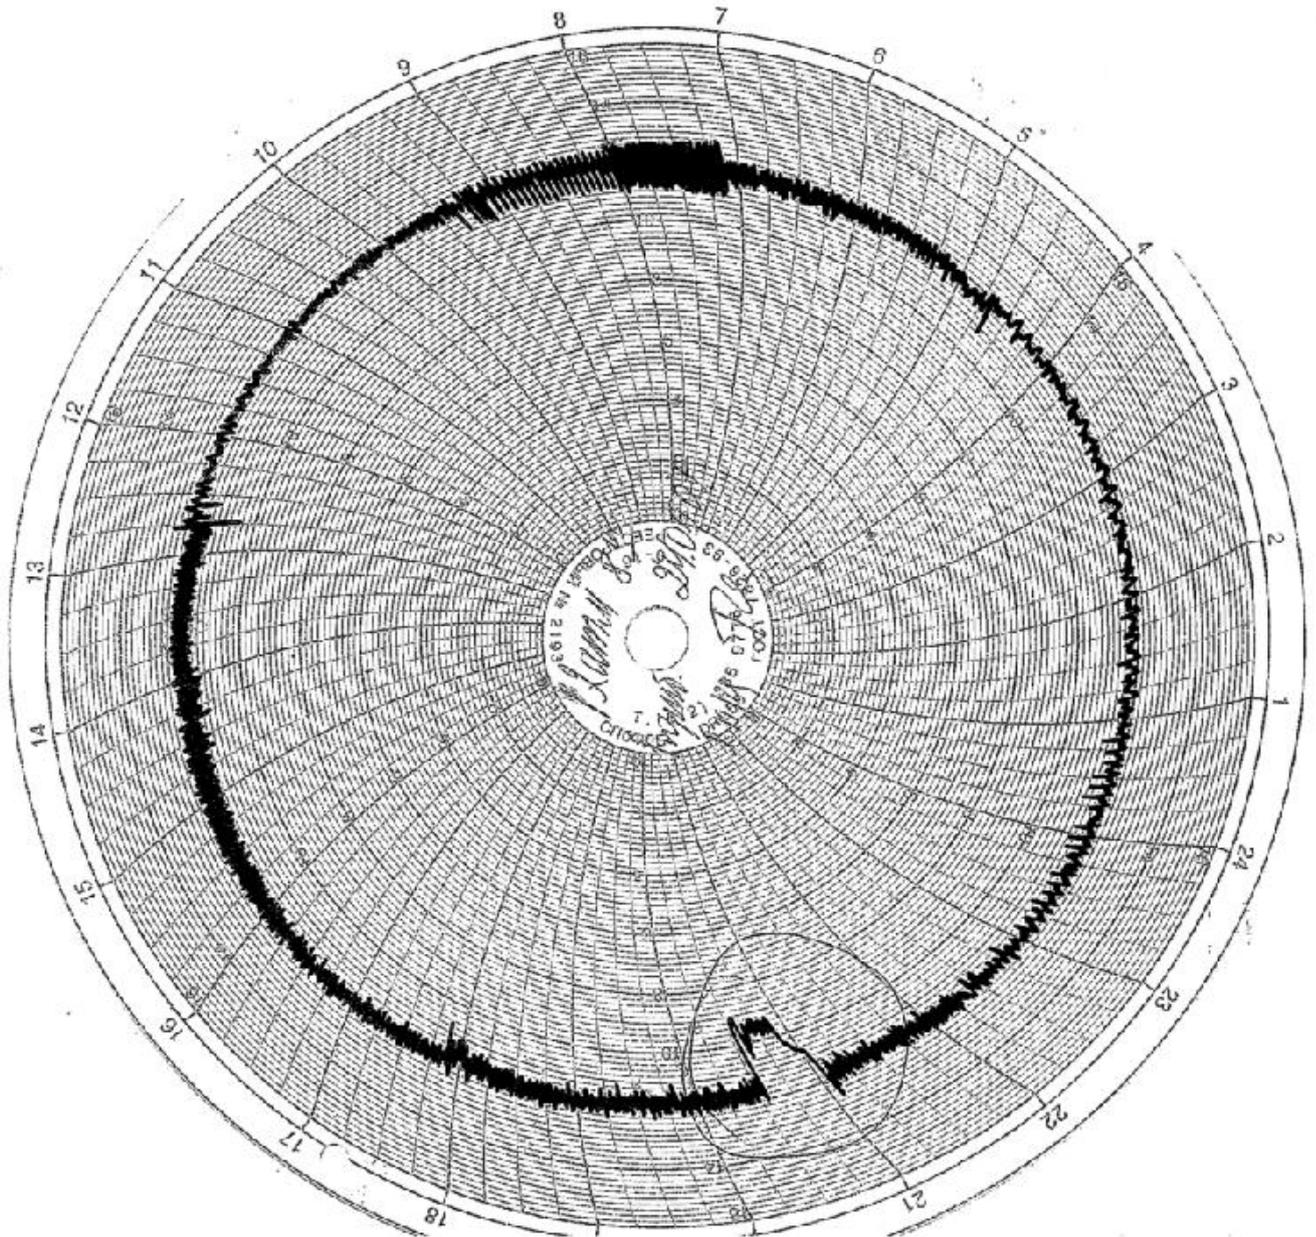
Рисунок 7. Фактические значения температуры снятые самописцом
