# Construction of Unique Buildings and Structures

## Механизмы образования вертикальных трещин в угловой зоне на пересечении наружных стен

## Mechanisms for the formation of vertical cracks in the corner zones at the intersection of the exposed walls

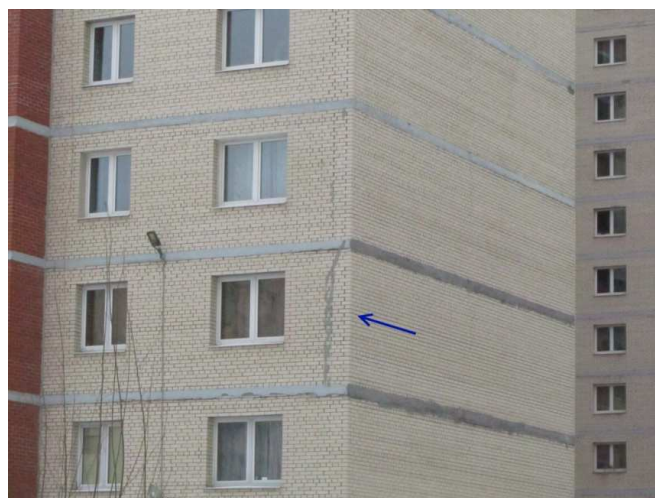
Рисунок 2. Вертикальная трещина, вызванная деформациями растяжения торцевой стены

Дефектность облицовочного слоя в процессе эксплуатации в виде трещин чаще всего связывают с его температурными деформациями. Напряжения, вызываемые изменениями температуры, особенно опасны в угловых зонах зданий, где они достигают наибольшей величины. Немалую роль играет ориентация здания относительно сторон света и период устройства лицевого слоя. В зависимости от положения солнца в течение дня наружные стены по периметру здания, постепенно нагреваясь, будут испытывать температурные деформации относительно друг друга. Так, например, во время восхода солнца восточная стена будет нагреваться сильнее остальных и расширяться относительно северной стены, а южная, при высоком стоянии солнца, будет стремиться расширяться относительно восточной стены [8]. При возведении кирпичной кладки зимой ее максимальная относительная деформация растяжения будет характерна для летнего периода. При нагревании лицевой кирпич будет стремиться расширяться, но в виду взаимного отсутствия свободы горизонтальных перемещений стен, напряжения в угловой зоне здания будут расти (Рисунок 1). Возникшие горизонтальные деформации воспринимаются гибкими анкерными связями, однако они не являются неподвижными опорами, а обладают податливостью в горизонтальном направлении [9]. Учитывая одинаковые условия сопряжения слоев с плитами перекрытий и внутренним слоем стен ограждающих конструкций по периметру здания, мы получаем в среднем равные суммарные погонные жесткости связей. Таким образом, внутренние усилия на фоне высокой податливости связей и низкой прочности кладки на растяжение и срез, достигнув определенной концентрации, приведут к срезу кладки по длине в месте пересечения стен (Рисунок 2) [10].

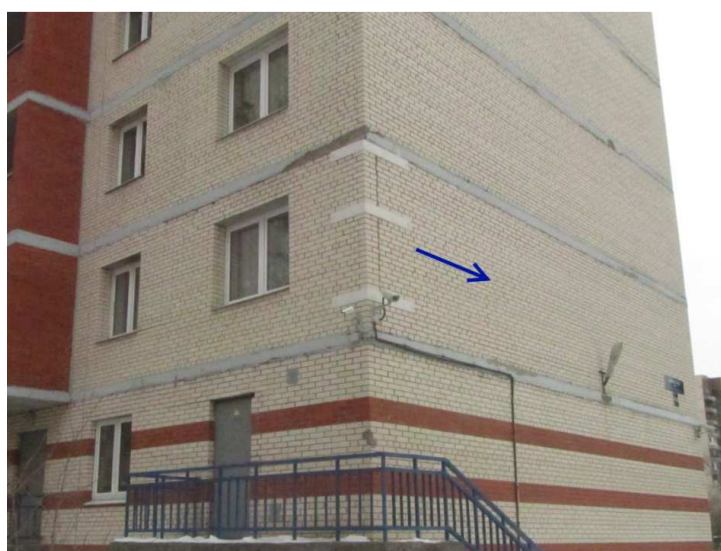
Рисунок 4. Вертикальная трещина, вызванная деформациями, направленными от угловой зоны торцевой стены

Кирпичная кладка, возведенная в летний период, при понижении температуры зимой будет испытывать растягивающие деформации в угловых зонах от места пересечения стен (Рисунок 3). Как уже говорилось ранее, на фоне отсутствия свободы горизонтальных перемещений и низкой прочности кладки на растяжение, а также высокой податливости анкерных связей, скопившиеся напряжения приведут к разрыву облицовочного слоя и образованию вертикальных трещин (Рисунок 4) [11].

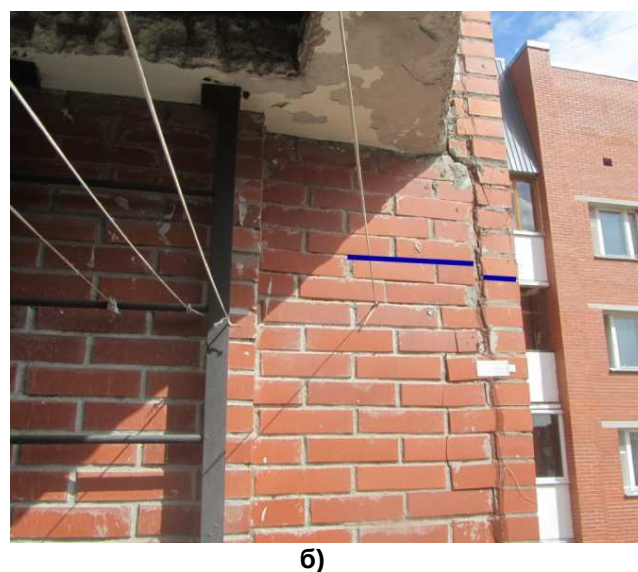
Рисунок 6. Деформации кладки: а) продольные деформации, б) срез кладки

Помимо трещин в угловых зонах, вызванных температурными деформациями, областью возникновения вертикальных трещин также являются места пересечения фасадных стен с торцевыми стенами балконов. Как показывает отечественная практика, в большинстве случаев горизонтальные деформационные швы в местах примыкания верха кладки к железобетонной плите перекрытия отсутствуют. В результате чего нагрузка от перекрытия частично передается на кирпичную кладку, что приводит к включению ее в работу и заземлению лицевого слоя торцевой стены [14]. Собственный вес участка, зажатого между плитами перекрытий, меньше, чем вес кладки фасадной стены, выполненной без поэтажного опирания. Кроме того, жесткость ограждающей конструкции, определяющая ее способность к сопротивлению деформациям, тем ниже, чем выше конструкция, поэтому участок кладки, устроенный на всю высоту здания, будет иметь большие вертикальные перемещения. Совокупность этих факторов приводит к развитию продольных деформаций, которые возрастают от нижележащих этажей к верхним. Так, на рисунке 6а показан случай, когда лицевой слой фасадной стены испытывает большие вертикальные деформации от собственного веса на верхних этажах, в то время как торцевые стены и зажатая кирпичная кладка балконных стен имеют значительно меньшие продольные деформации. Это приводит к срезу облицовочного слоя и его смещению ниже кладки торцевой стены (Рисунок 6б) [15].

Осевым деформациям сжатия по направлению действия силы всегда сопутствуют деформации поперечного расширения. В отличие от продольных, их увеличение происходит от верхних этажей к нижним с нарастанием напряжений от собственного веса кладки. Кирпич и раствор, составляющие кладку, работают совместно. Более жесткие материалы, как правило кирпич, сдерживают поперечные деформации менее жестких материалов, таких как раствор. В результате, кирпичная кладка оказывается растянутой, а раствор – сжатым. Учитывая, что торцевые стены балконов имеют меньший собственный вес, наибольшая разница поперечных деформаций лицевых слоев будет наблюдаться в угловых зонах нижних этажей, и, следовательно, именно там будет происходить срез кладки [16].

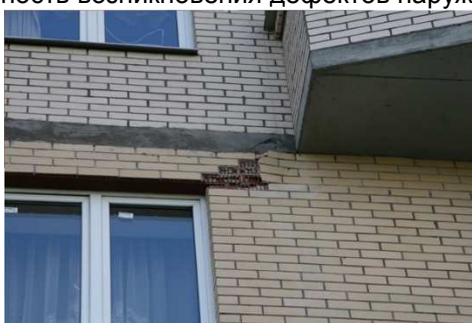
Рисунок 9. Наложение механизмов образования деструкции кладки

В данной работе описаны наиболее наглядные механизмы образования вертикальных трещин, однако существуют и другие, которые зависят от конструктивных схем здания, условий опирания и сопряжения элементов конструкций. Стоит учитывать, что механизмы образования деструкции могут накладываться друг на друга, тем самым оказывая существенно большие разрушающие воздействия. Например, дефекты кладки, изображенные на рисунке 9, расположены с одной стороны в зоне перемычки, а с другой стороны в зоне под торцом плиты перекрытия. Углы оконных и дверных проемов являются концентраторами напряжений, а частичное опирание железобетонной плиты на облицовочный слой приводит к пассивному использованию несущей способности кладки. Наложение этих двух механизмов увеличивает в несколько раз вероятность возникновения дефектов наружного кирпичного слоя.
