Градирни с естественной тягой с выпуском дымовых газов

Е. Айзенкрайн¹, К. Котц-Полльклэзенер², Б. Миддендорф³

Natural draft cooling towers with flue gas inlet

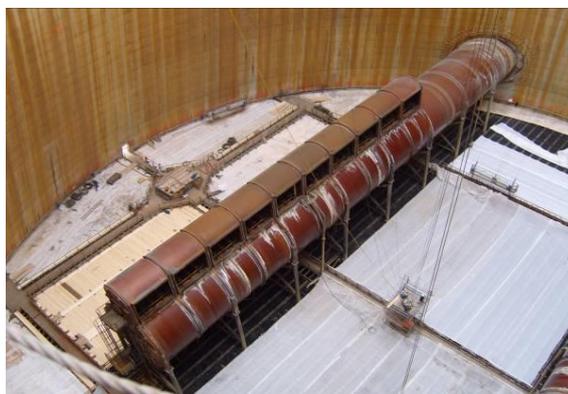
Рисунок 2. Защитная сетка и настил

Дооснащение установками вывода дымовых газов проводилось в 1980-е гг. на 14 градирнях с естественной тягой. Установки вывода дымовых газов монтировались на нижнем уровне в горизонтальном положении. См. рис. 2. Поверхности всех внутренних секций оболочки были покрыты многослойным эпоксидным покрытием, обеспечивающим защиту от кислотного конденсата, образующегося при отведении дымовых газов. По истечении 7–10 лет назрел вопрос обновления покрытия внутренней поверхности оболочки. По результатам эксплуатации в течение 10 лет и более появились явные следы износа и повреждения.

После того, как требуемый блок электростанции прекратил работу весной 2007, появилась возможность выполнения таких работ, как, например, укладка настила из проволочной сетки на уровне бассейна (рис. 4), установка защитных листов и возведение лесов.

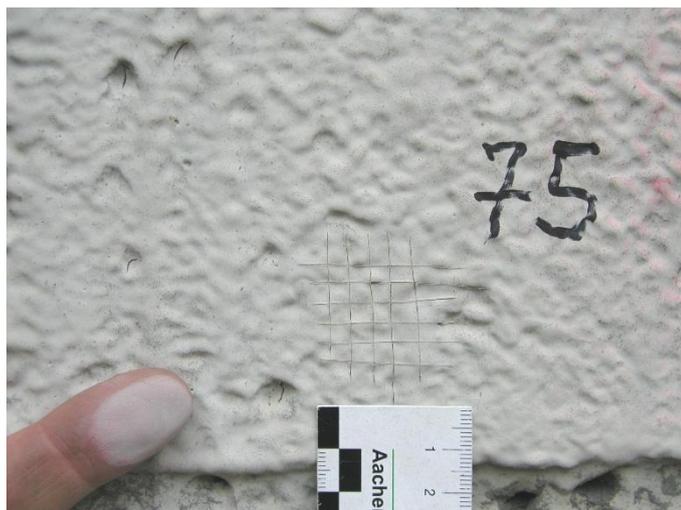
Рисунок 3. Меление поверхности эпоксидного покрытия вследствие процесса фотокаталитической деградации материала.

Первая особенность была связана с относительно сильным мелением верхнего слоя эпоксидного покрытия вследствие постоянного уменьшения толщины покрытия на участке от середины оболочки градирни и до ее основания. На рис. 3 показан участок ослабленного покрытия

Меление и износ эпоксидного покрытия вызван эффектом фотокаталитической деградации под влиянием кислородсодержащих радикалов, являющихся результатом взаимодействия УФ-излучения и оксидов азота (NOx), входящих в состав дымовых газов. Повышенный износ покрытия в верхней части градирни связан с постепенным ослаблением УФ-излучения в дымовом газе по мере проникновения вглубь градирни.

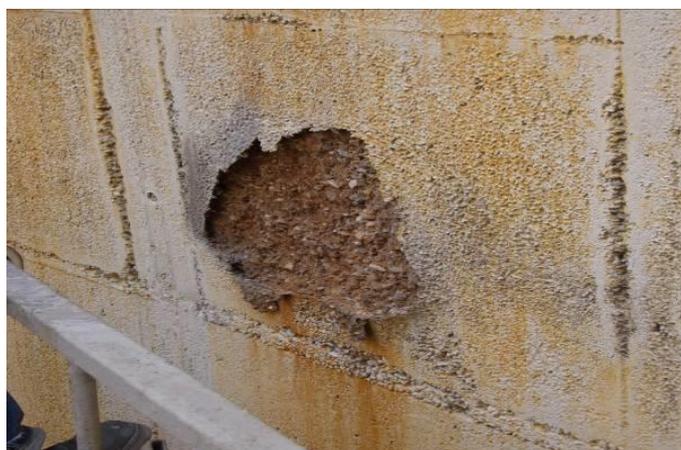
Помимо этого, на участках с ослабленным покрытием повреждения получил бетон. Пример подобного повреждения показан на рис. 4.

Структурные повреждения бетона всегда связывались с механическими характеристиками потока дымового газа в зоне отверстия нагнетательной трубы (направление потока, расстояние до оболочки градирни и т. д.) [3].

Рис. 3. После деградации защитного покрытия бетон подвергнулся воздействию подкисленного конденсата дымовых газов.

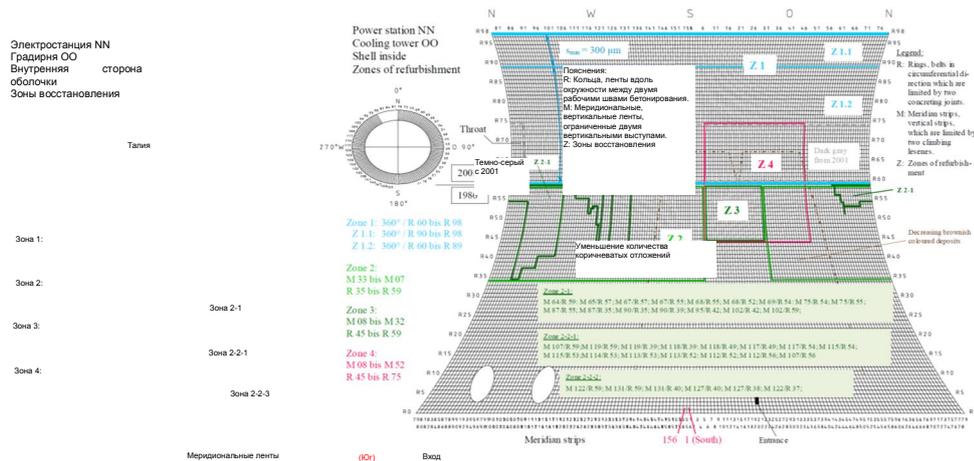
Рисунок 4. Развертка внутренней оболочки модернизируемой градирни. Зоны, зависящие от нагрузки, вследствие горизонтального подвода дымовых газов и атмосферного воздействия, в особенности комплексного влияния УФ-излучения и NOX.

Схема участков повреждения, а также сведения о качественных и количественных параметрах восстановительных мероприятий были подготовлены на основании анализа как этих, так и остальных условий нагрузки. На рис. 4 в виде проекции на внутреннюю оболочку, развернутую на координатной плоскости, показаны зоны повреждения.

Зона 1, с градиентами 1.1. и 1.2., в основном включает участки внутренней поверхности, на которых защитное покрытие подвергалось фотокаталитической деградации. В зоне 2, подразделенной на участки Z 2-1, Z 2-2-1 и Z 2-2-2, а также в зонах Z3 и 4, повреждение бетона произошло вследствие неравномерного химического воздействия, в зависимости от вышеупомянутых характеристик потока дымовых газов, выводимых через две горизонтальные трубы, расположенные в левой нижней части. Эти данные включены в концепцию технологии защиты сооружений (КТЗС) для планирования мероприятий по восстановлению.

Как только первые системы были готовы к использованию, были начаты работы по маркировке участков восстановительных работ. Участки были определены заказчиком совместно со специалистами по планированию работ и представлены в виде координатной сетки, описывающей оболочку градирни. Оси системы координат были нанесены на оболочку градирни и названы меридианами (по вертикали) и кольцами (по горизонтали) (рис. 4).

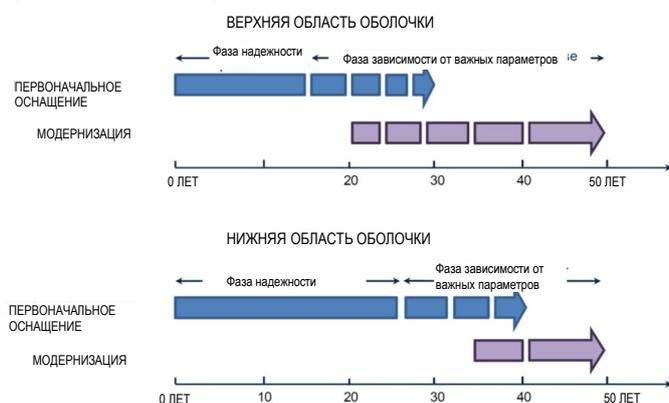
Рисунок 6. Долгосрочный прогноз пригодности к эксплуатации областей внутренних поверхностей оболочки, подвергаемых нагрузкам.

На рисунке 6 показана прогнозируемая в долгосрочной перспективе эксплуатационная эффективность системы защитного покрытия, нанесенного на внутреннюю поверхность оболочки новой градирни с вертикальной системой вывода дымовых газов, установленной на значительной высоте, при условии соблюдения общепринятых правил, отвечающих современному уровню развития техники, и чьи параметры оказывают влияние на результат.

В случае выбора оптимального материала (проверенного сверхстойкого полиуретанового покрытия) и соблюдения значения типичной концентрации коррозионных газов при сжигании бурого/каменного угля в зоне после абсорбера, ожидаемый срок службы для верхней части оболочки может достигать 30 лет после первой обработки. Последующее восстановление может продлить защитный эффект до завершения запланированного срока эксплуатации – еще на 20 лет.

При сравнимых условиях прогнозируемый максимальный срок службы для нижней половины оболочки составляет почти 40 лет, что подразумевает возможность продления срока путем осуществления соответствующих мероприятий по восстановлению.

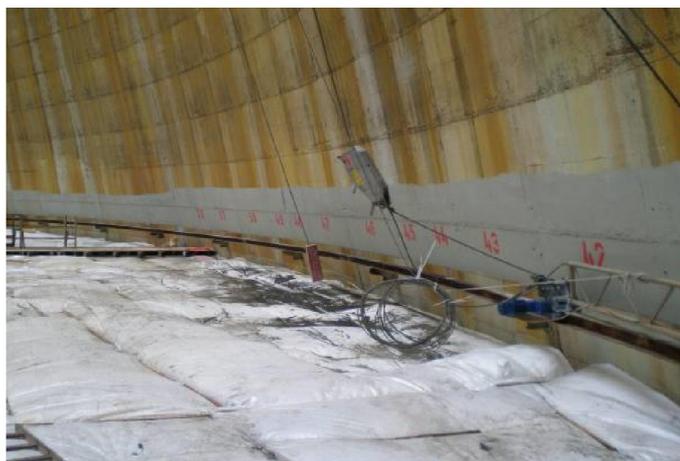
Рисунок 8. Круговая направляющая и опорная тележка с механизмом предварительного натяжения.

После укладки кольца деревянного настила по внешнему краю и установки двух рабочих и защитных платформ, началась работа по установке круговой направляющей. Она состоит из профильной балки типа НЕВ, огибающей окружность бетонной оболочки на высоте прибл. 1,50 м от верхнего края водосборного бассейна. Стальные балки, каждая длиной около 2,50 м были прикручены к соответствующим кронштейнам (рис. 8).

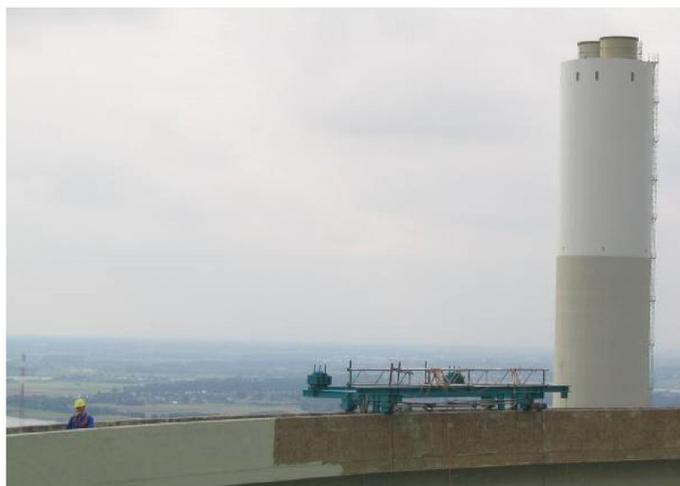
Рисунок 9. Верхняя тележка транспортной системы

Во время проведения работ по направляющим должны были передвигаться тележки. Они отвечали за перемещение клеток в горизонтальной плоскости. Механизмы предварительного натяжения позволяли притянуть клетки к поверхности оболочки, обеспечивая доступ к любому участку градирни. Подобная конструкция была также смонтирована на самом верху градирни (Рис. 7). Однако данная система не использует механизмы предварительного натяжения. Вместо этого часто применялись специальные конструкции, которые позволяли без проблем добраться до последних 1–2 метров в области талии градирни. Всего использовалось 5 отдельных транспортных тележек.

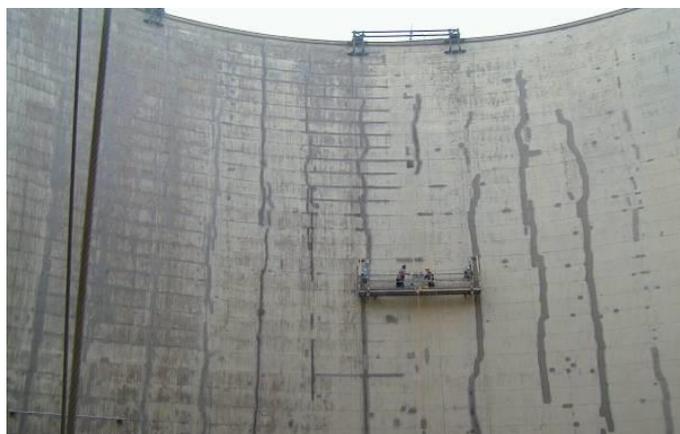
Рисунок 10. Глубокие трещины, на которые наносится специальное покрытие

Помимо подготовки поверхности, работы также выполнялись на глубоких трещинах длиной до 40 м, они включали в себя вскрытие и интенсивную сухую абразивоструйную зачистку. Ширина меридиональных трещин составляла прибл. 0,5 мм. Химическое воздействие дымовых газов стало причиной появления подобных кавернообразных трещин.

По завершении разделки трещин и абразивоструйной обработки были предприняты мероприятия по закрытию трещин с использованием торкретируемого полимерцементного бетона, после чего на них было нанесено специальное покрытие (рис. 10). Остальные мероприятия включали подготовку трещин, распространенных на всю толщину бетона, их заполнение, а в некоторых случаях армирование в целях поддержания структурной целостности всей конструкции.

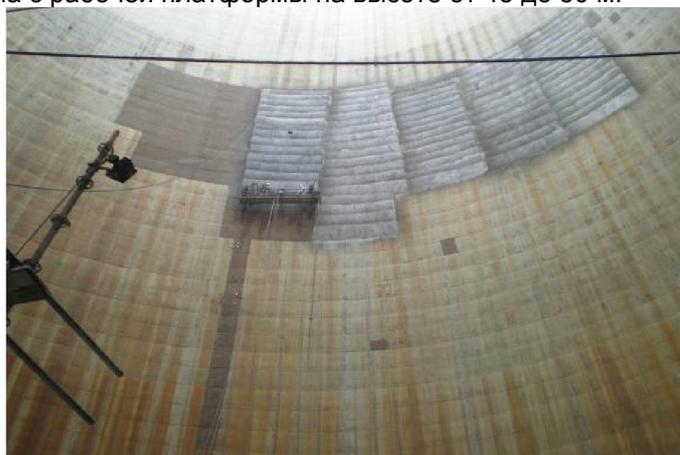
Рисунок 11. Нанесение торкретируемого полимерцементного бетона (SPCC)

В целях восстановления изначального профиля оболочки с максимально возможной точностью после удаления бетона перед началом обработки струей воды под давлением было установлено большое количество распорных штифтов. Это позволило персоналу при выполнении работ оценивать минимальную толщину полимерцементного покрытия. На рисунке 11 показано нанесение слоя торкретируемого полимерцементного бетона с рабочей платформы на высоте от 45 до 50 м.

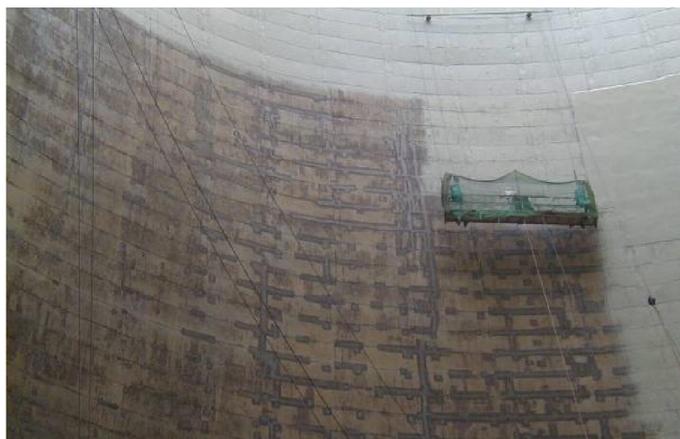
Рисунок 12. Отдельные участки повреждения и восстановление профиля с использованием полимерцементного бетона.

После удаления поврежденных участков бетона, калибровочной абразивоструйной зачистки старого покрытия и обработки глубоких трещин объектом работы стали множество отдельных поврежденных участков (рис. 12), в том числе те, где обнажилась арматура. В ходе проведения данных мероприятий арматурные штыри глубокого залегания были обработаны (> 20 мм) минеральным средством защиты от коррозии ($s_{\min} = 1000$ мкм), а затем герметизированы с использованием полимерцементного раствора, в состав которого входил адгезионный мост. Там, где на арматуру был нанесен слишком тонкий слой бетона или бетон отсутствовал вообще, после абразивоструйной чистки было нанесено эпоксидное антикоррозионное покрытие толщиной $s_{\min} = 500$ мкм. Данная защита от коррозии наносилась в один или два слоя, при этом было важно избежать попадания кварцевого песка или иного материала, поскольку покрытие должно создаваться только с использованием системы подготовки поверхности, а попадание мелкого песка могло повлечь за собой нарушение целостности системы защитного покрытия.

После подготовки и предварительной обработки всех участков оболочки, отдельных повреждений и обнаженных конструкций начались отдельные работы по нанесению покрытия. Сюда входило варьирование толщины покрытия на различных участках в соответствии со степенью воздействия УФ-излучения и дымовых газов.

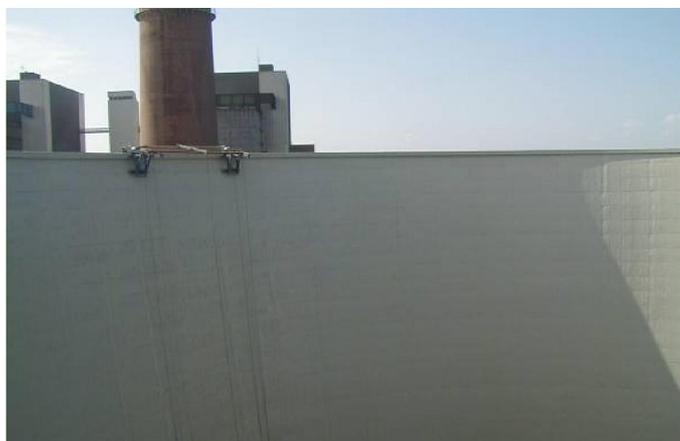
Рисунок 13. Финишное покрытие верхней трети в правой части изображения

При этом на неповрежденные участки покрытия в верхней трети градирни наносилось дополнительное эпоксидное покрытие ($s_{\min} = 150$ мкм). На некоторые участки данной категории, где старое покрытие удалялось полностью в процессе абразивоструйной зачистки, наносился дополнительный слой эпоксидного покрытия. После этого на всю площадь верхней трети градирни наносилось финишное полиуретановое покрытие (рис. 13), обладающей высокой стойкостью к фотокаталитической деградации. На участках в средней трети, где торкретируемый полимерцементный бетон наносился на значительную площадь поверхности, применялось как эпоксидное ($s_{\min} = 150$ мкм), так и полиуретановое покрытие ($s_{\min} = 150$ мкм). Между участками, на которых снимался слой бетона, выполнялась та же процедура, что и в верхней трети градирни.

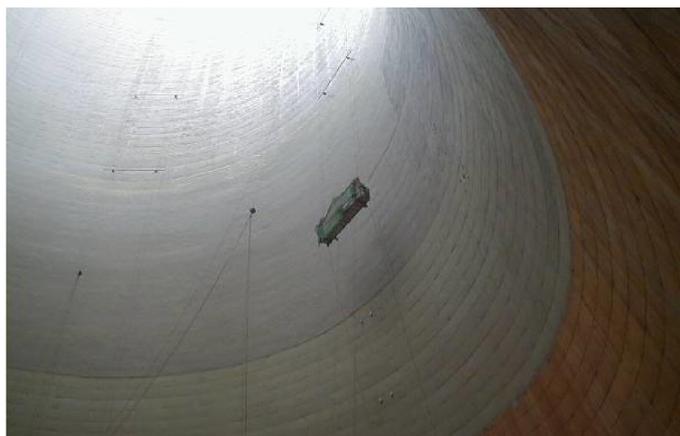
Рисунок 14. Все участки с нанесенным финишным покрытием

По завершении работ было демонтировано все подвесное оборудование (рабочие платформы и средства защиты), а после тщательной итоговой чистки охлаждающей арматуры и водосборного бассейна состоялась передача отремонтированной градирни электростанции. Работы заняли всего лишь 44 дня (рис. 14).
