# Construction of Unique Buildings and Structures

## Влияние температурно-влажностного режима на строительные конструкции подвалов зданий старого фонда Санкт-Петербурга

## Influence of temperature and humidity conditions on building structures of basements

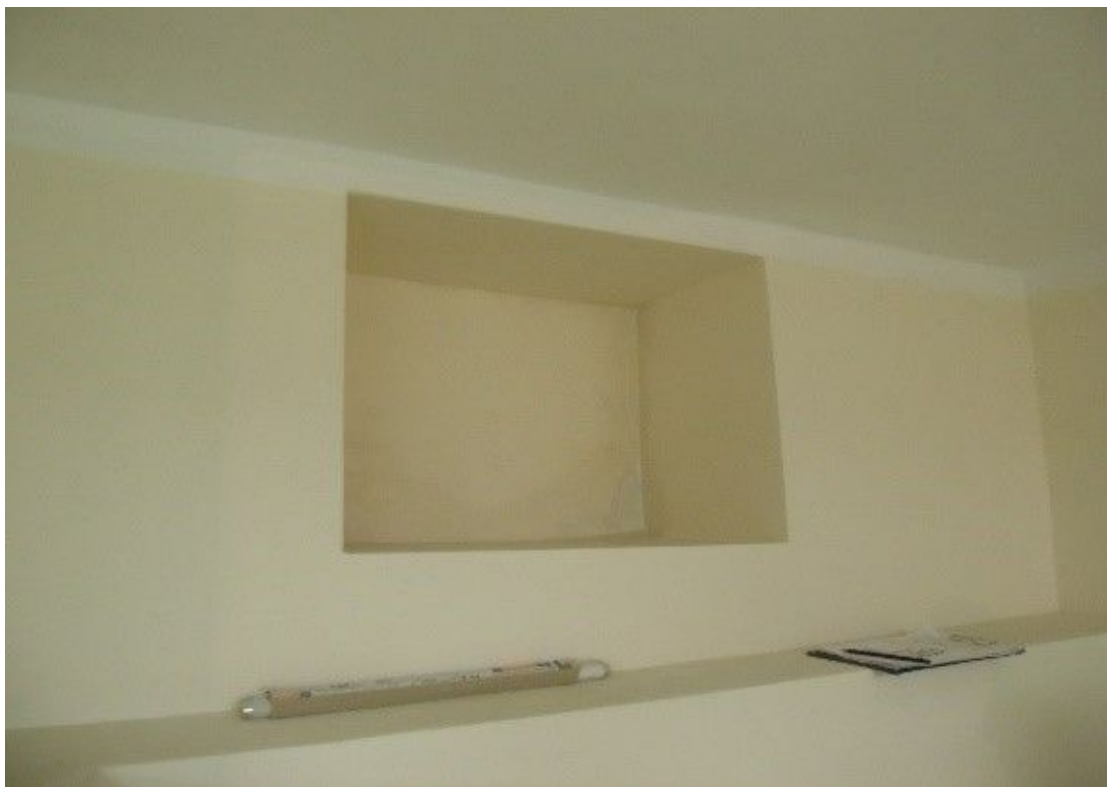
Рисунок 1. Заложенный продох в подвальном помещении

Нормальный температурно-влажностный режим помещений зависит не только от качества выполненной влагозащиты, но и от состояния вентиляции [7—12, 58, 59]. Стены подвалов обычно находятся ниже уровня планировки, что способствует образованию конденсата. При эксплуатации или производстве ремонта подвалов, могут закладываться или демонтироваться некоторые элементы системы вентиляции (рисунок 1), что приводит к нарушению циркуляции воздуха в помещениях. Наиболее частым дефектом являются заложенные продухи и вентиляционные каналы внутри стен или выполненная обшивка стен внутри подвальных помещений без устройства вентиляционной решеток.

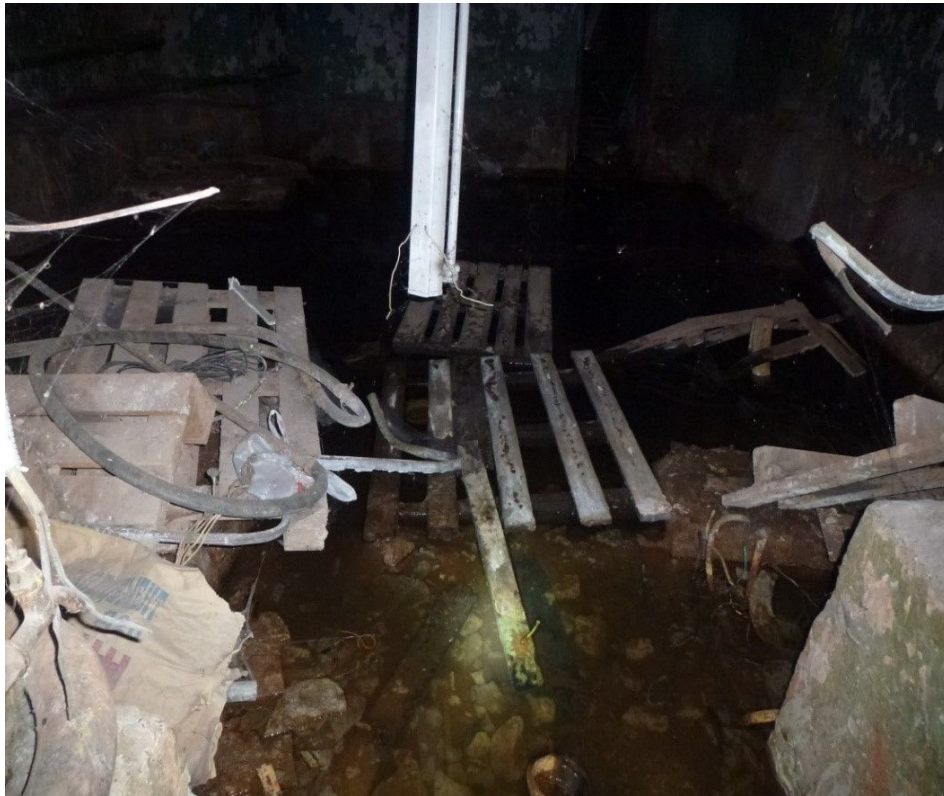
**Рисунок 2. Затопление подвального помещения**

Важно отметить, что обеспечить достаточную высоту гидроизоляции стен можно только при наличии информации о реальном уровне грунтовых вод [24—28]. Незащищенная гидроизоляцией стена подвала зачастую превращается в проводник влаги в помещение (рисунки 2,3).

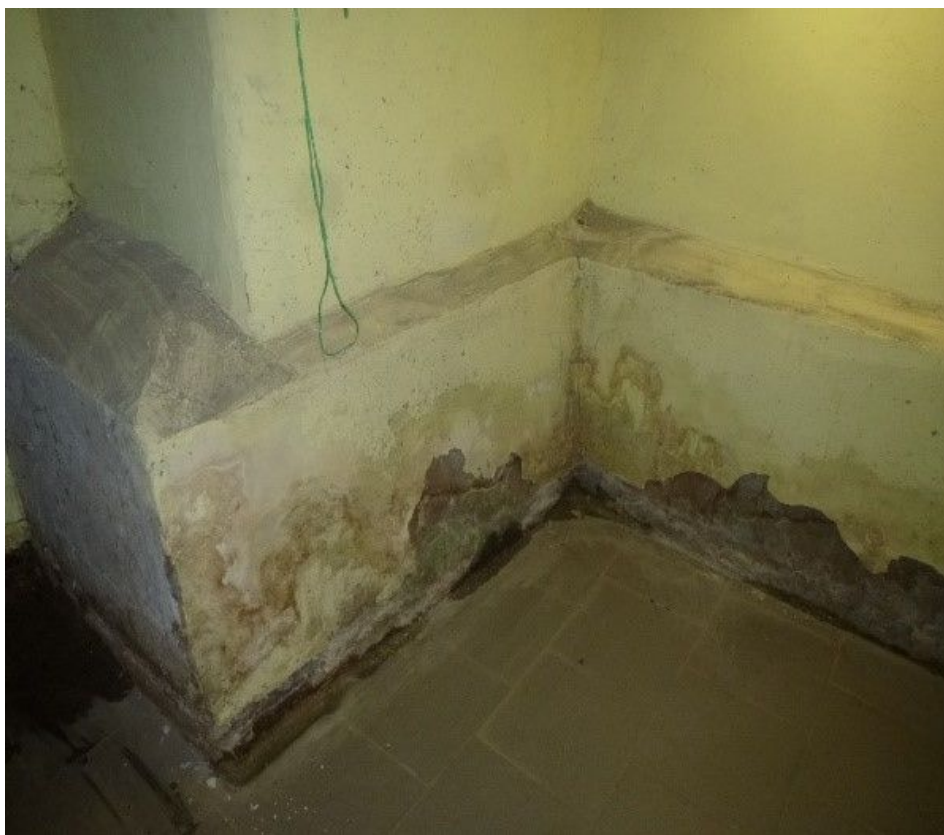
**Рисунок 3. Замокание кладки стены подвала в связи с капиллярным поднятием влаги**

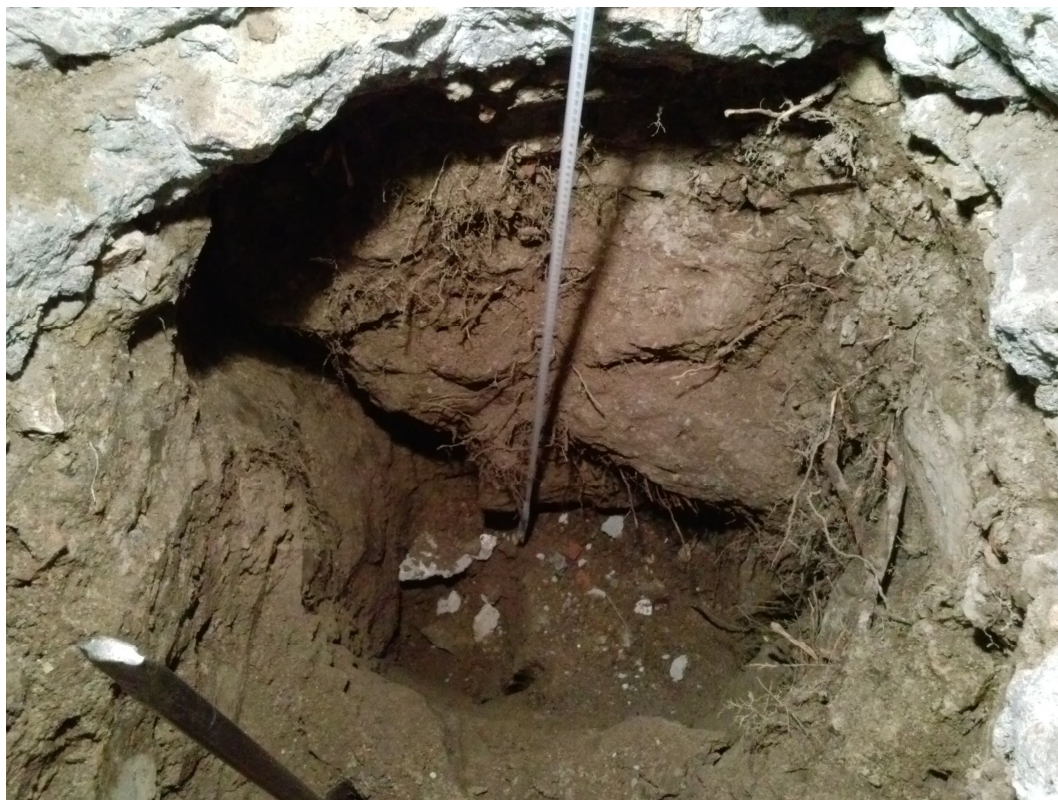
Рисунок 4. Поражение тела бутового фундамента корневой системой растений

В процессе эксплуатации фундамент может подвергаться неравномерным деформациям, поражениям тела фундамента корневой системой растений в результате чего образуются трещины в фундаменте [29—35], которые позволяют влаге попадать в подвальные помещения (рисунок 4).

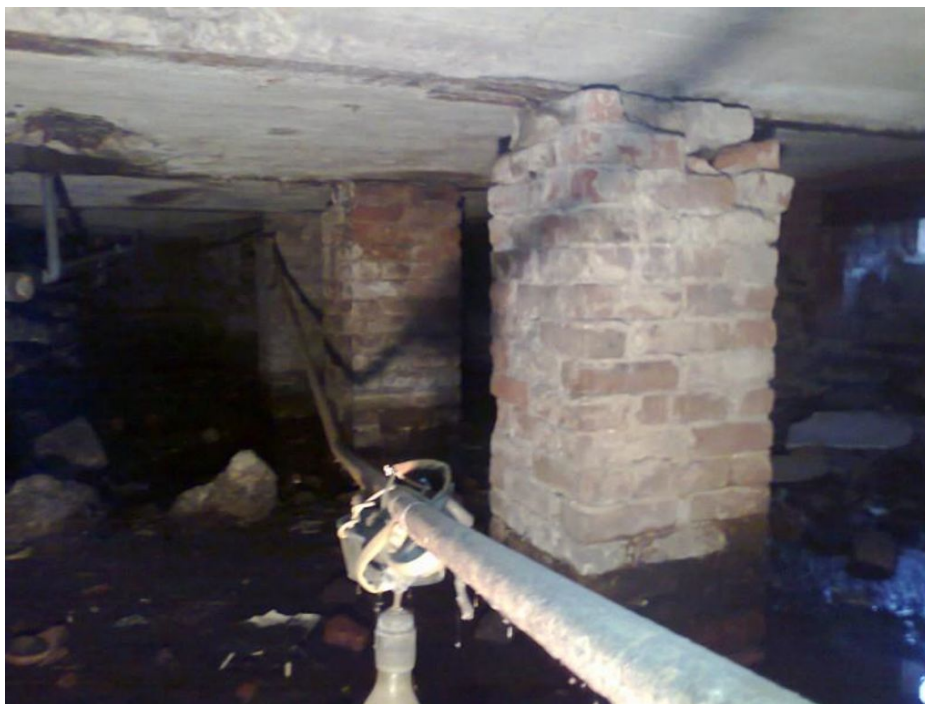
**Рисунок 5. Подтопление подвального помещения**

Котельные и тепловые пункты в старом фонде обычно располагаются в подвальных помещениях, в процессе эксплуатации которых могут происходить утечки воды. В случаях отсутствия специально устроенных водосборных приемков и должного уклона конструкции пола подвала вода остаётся в помещении, нарушая при этом нормальный режим эксплуатации (рисунок 5).

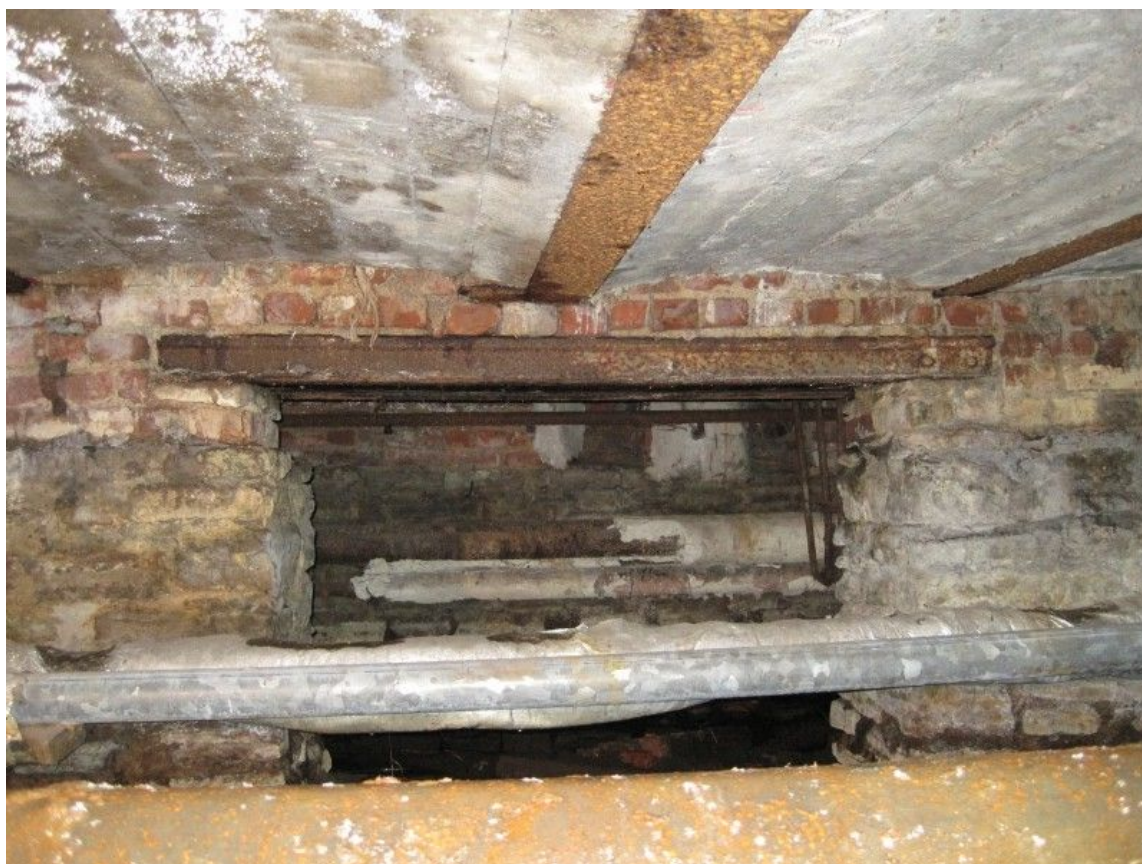
**Рисунок 7. Обильное замокание бетонных сводов перекрытия**

- химическое, физическое и биологическое повреждения вплоть до разрушения строительных конструкций от подвала до первого-второго этажей здания, в том числе несущих перекрытий (рисунки 7,8) и лестничных маршей нижних этажей [47—50];

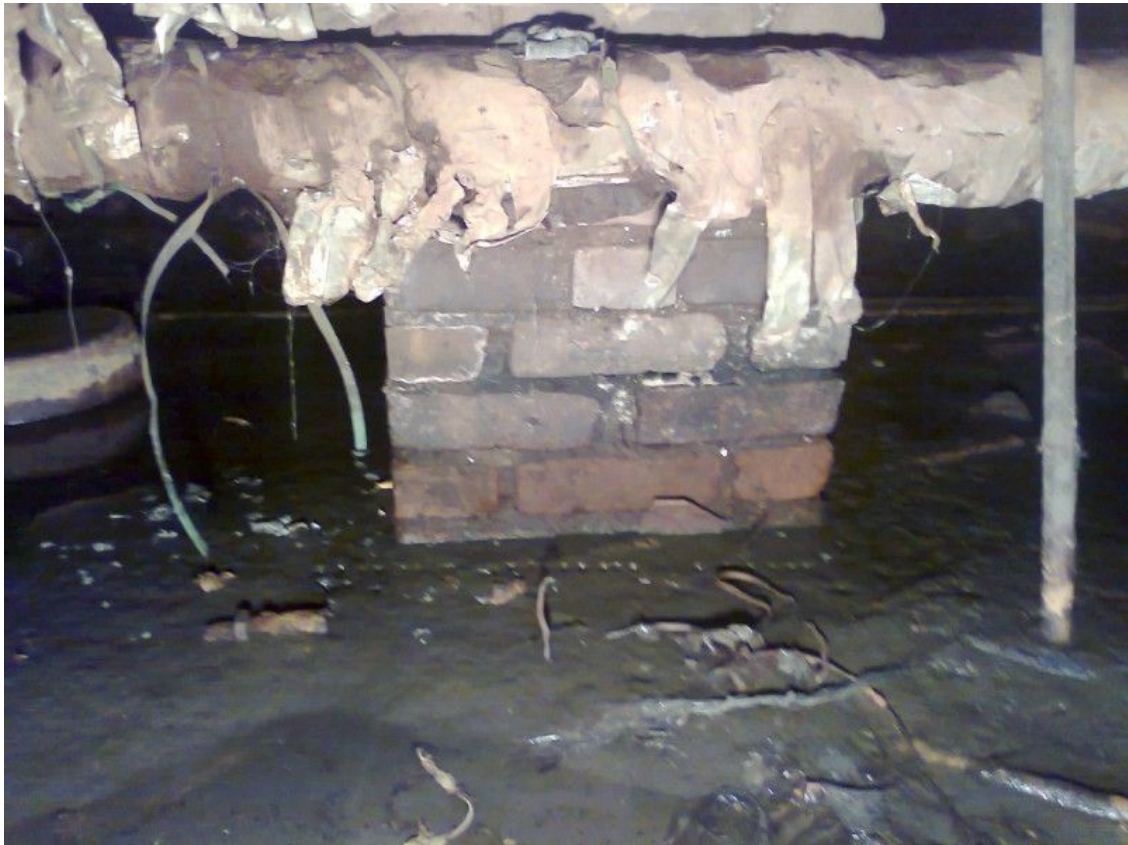
**Рисунок 8. Разрушение швов кладки кирпичных столбов**

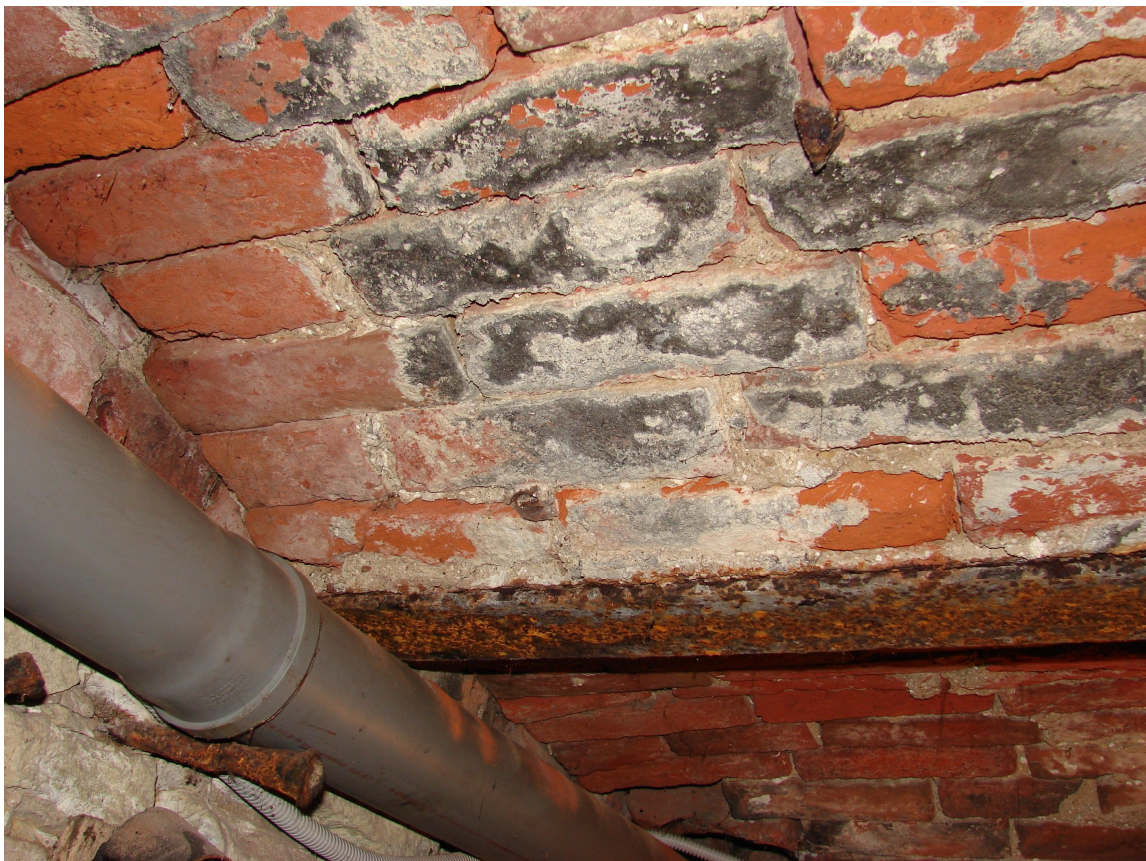
**Рисунок 9. Биопоражение сводчатого перекрытия подвала**

- нарушение санитарного состояния подвалов – развитие плесневых патогенных грибов и бактерий (рисунки 9,10);
- повреждение фасадов зданий, биопоражения внутренних поверхностей стен помещений первого и второго этажей за счет капиллярного поднятия влаги;

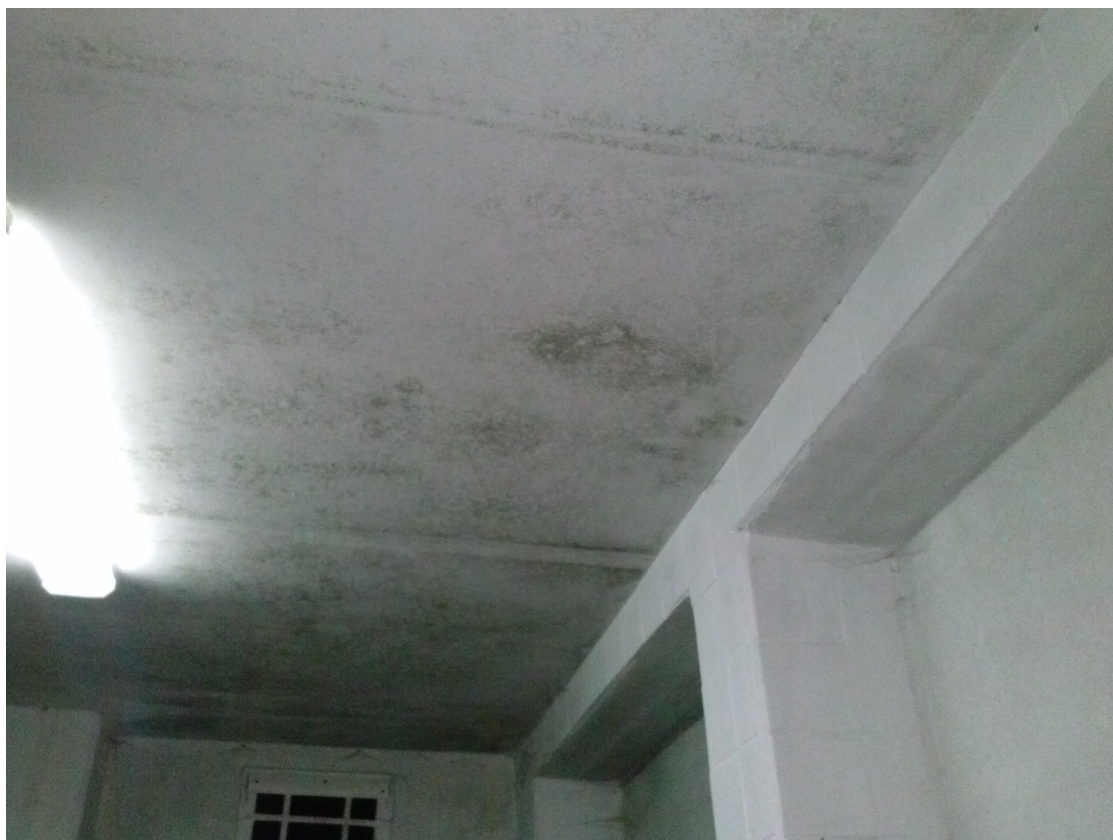
Рисунок 10. Плесень на перекрытии в подвальном помещении
