## Качественная оценка стоимости ремонта исторических зданий при использовании систем автоматизированного мониторинга

### Qualitative assessment of the cost of repair of historical buildings using automated monitoring systems

А.О. Мохирева<sup>1\*</sup>, Е.А. Глебова<sup>2</sup>, П.В. Логинова<sup>3</sup>,  
Л.Г. Назинян<sup>4</sup>

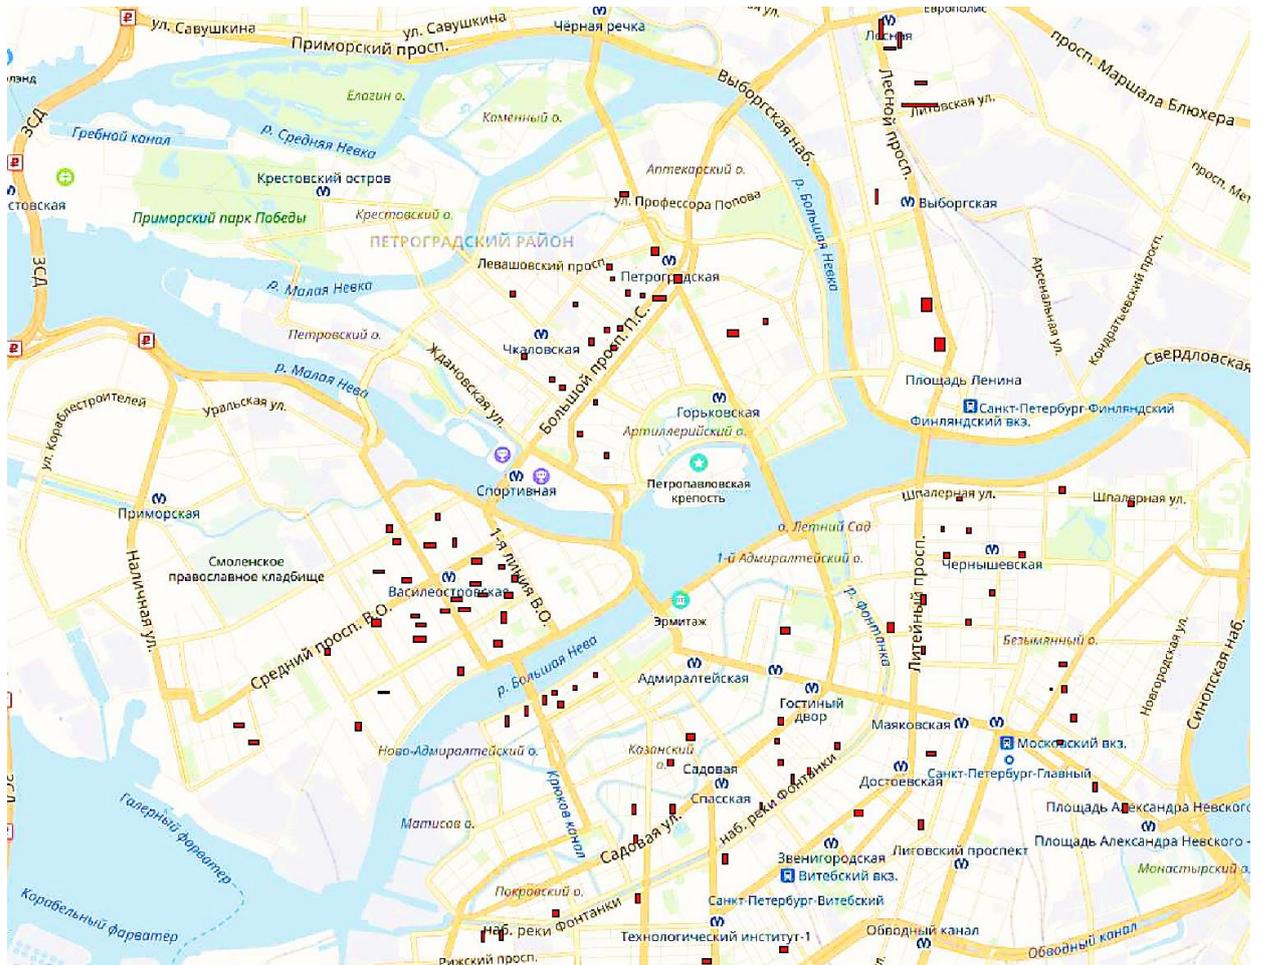
Для анализа участков, подлежащих мониторингу были взяты картограммы дефектов фасадов 65 жилых домов Санкт-Петербурга, относящихся к объектам культурного наследия (рис. 2). Всего было проанализировано 224 фасада, что обеспечило достаточную статистическую выборку. Выявлялись общие для всех зданий участки расположения дефектов и повреждений, оценивалась стадийность развития и распространения каждого вида дефекта.

**Рисунок 2. Карта с расположением зданий, у которых проводился анализ картограмм дефектов (условно показаны прямоугольниками)**

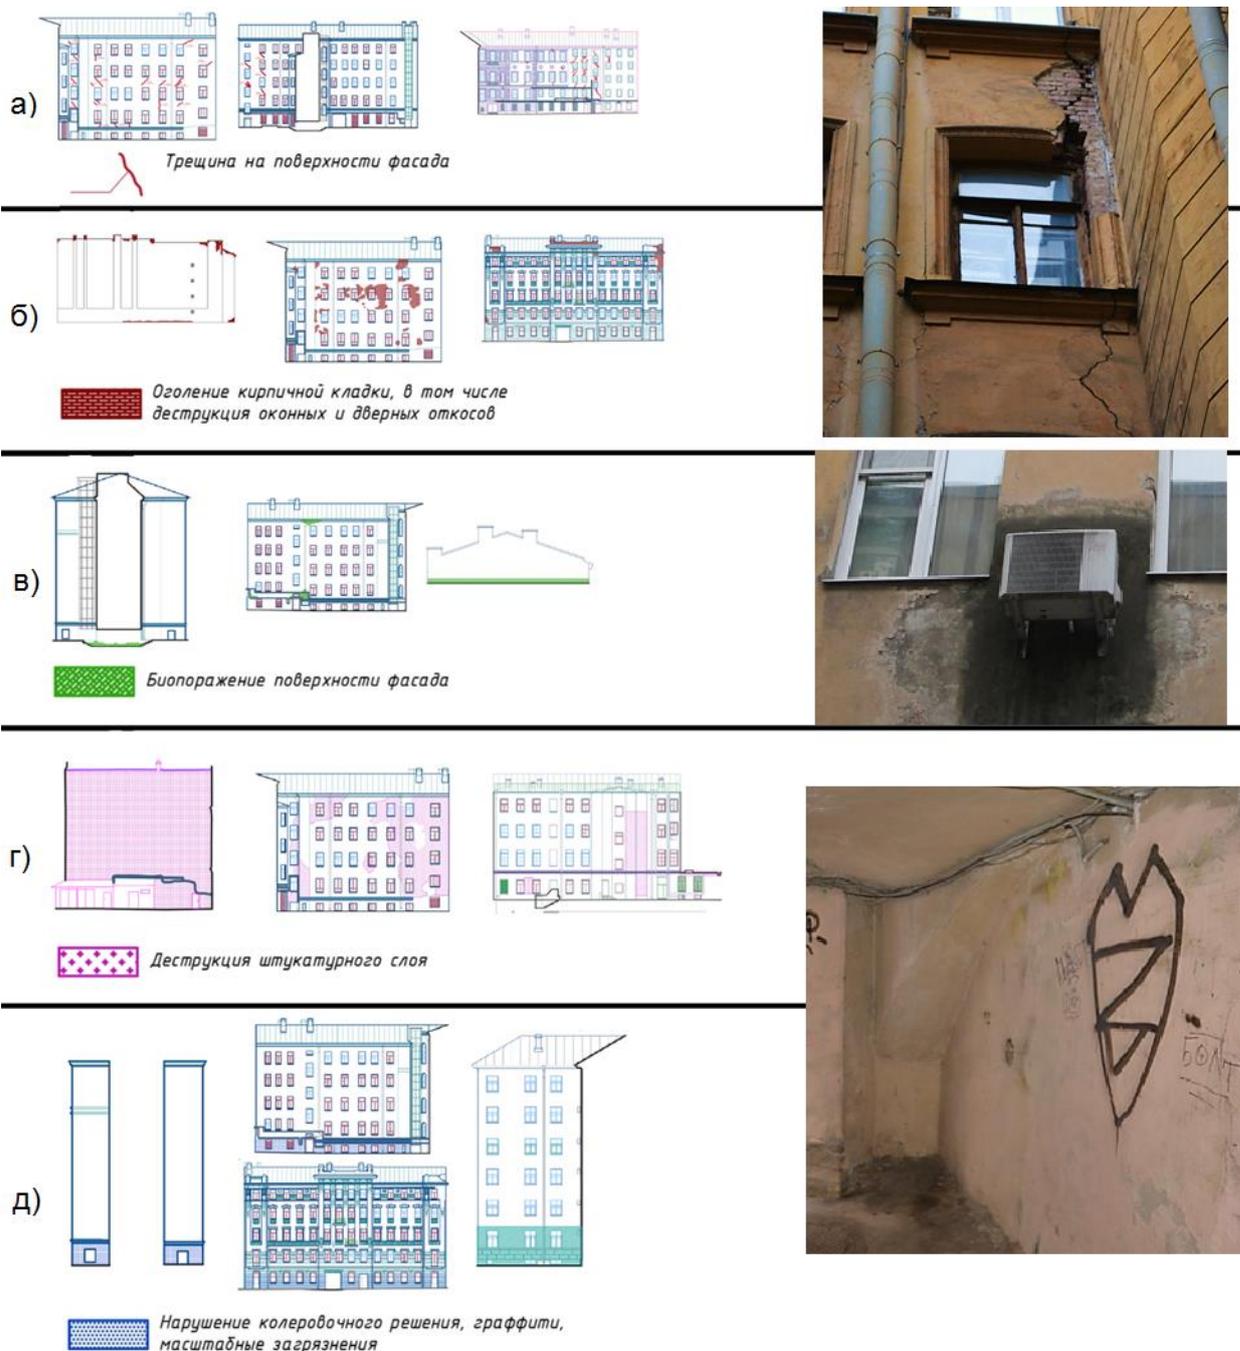
Примеры повреждений представлены на рисунке ниже. Исходя из обычного визуального осмотра сразу видно характерные местоположения дефектов.

**Рисунок 3. Наиболее распространенные типы повреждений фасадов исторических зданий.**

**а) Трещины; б) Оголение кирпичной кладки; в) Биопоражение; г) Бухтение и деструкция штукатурного слоя; д) загрязнения и вандализм**

На основе проведенного анализа дефектов были обнаружены закономерности расположения разрушений и их взаимосвязь, что поможет определить наиболее важные зоны мониторинга, представленные на диаграммах ниже. Из представленной диаграммы можно сделать вывод, что месторасположения оголения и эрозии кирпичной кладки будут с одной стороны совпадать с расположением разрушения штукатурки и биопоражений, т.к оно является их следствием, с другой стороны оголение кладки можно ожидать в зонах оконных и дверных проемов, месте наибольших напряжений, как следствие множественных трещин.

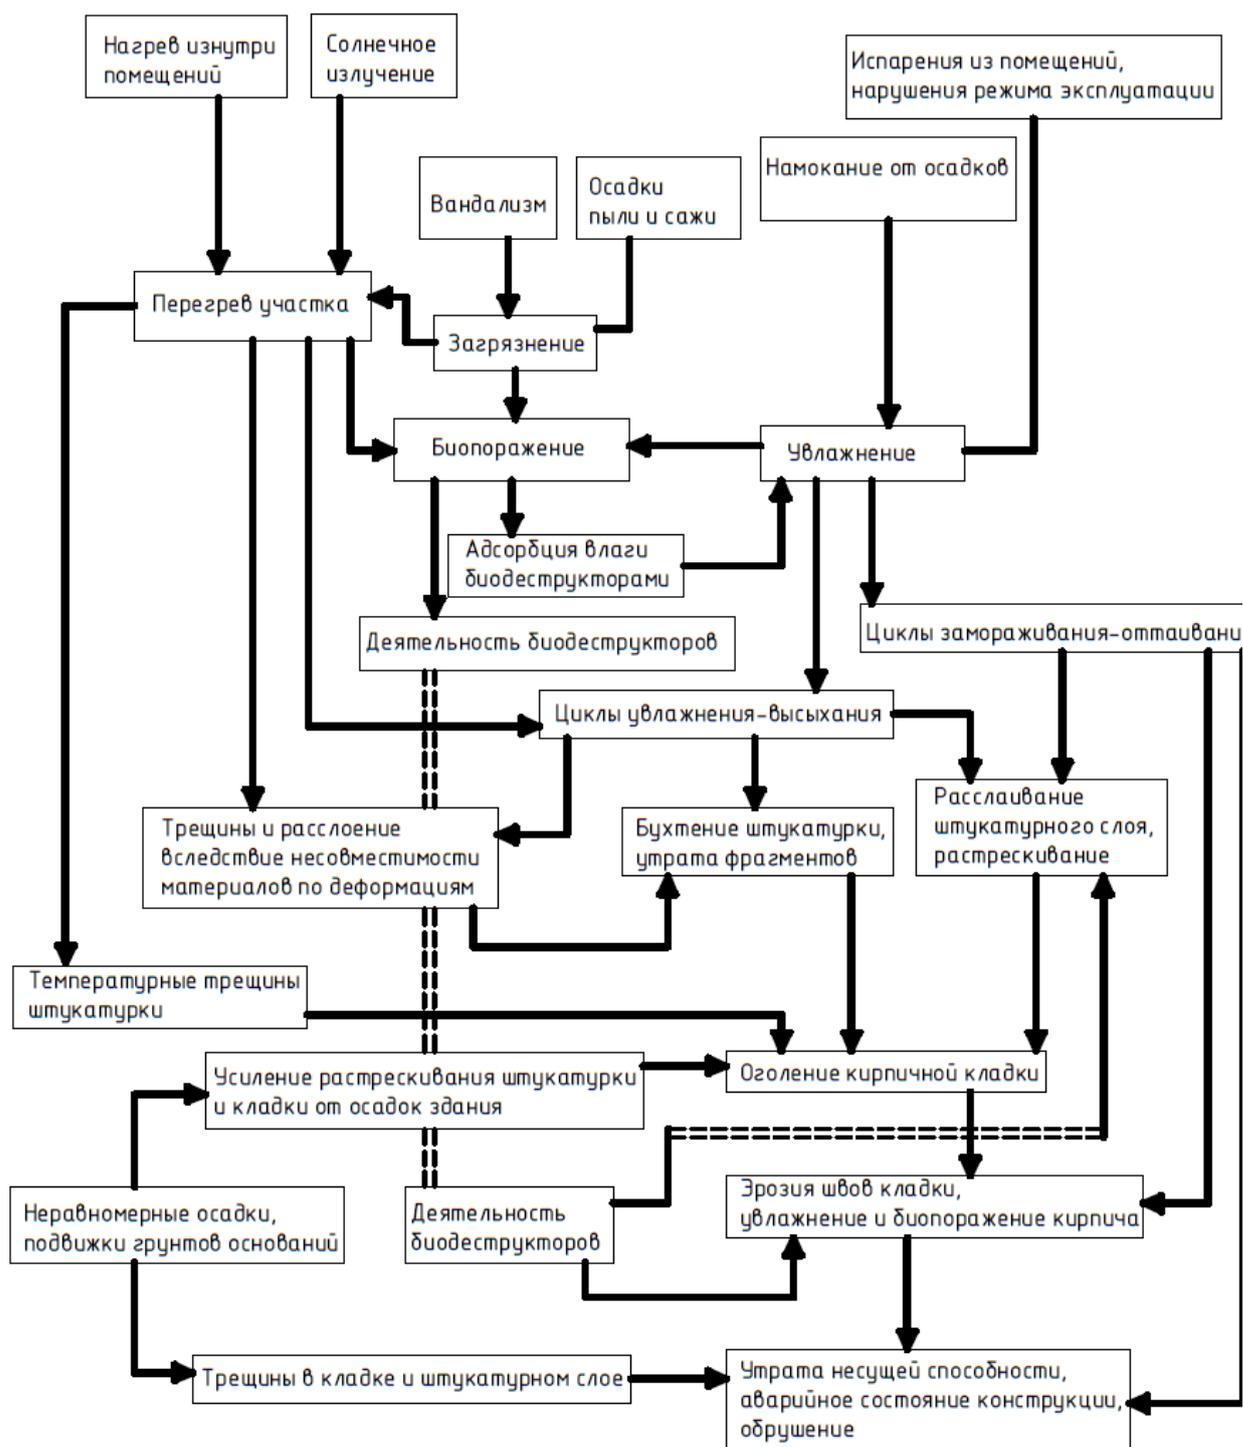
Рисунок 4. Взаимосвязь повреждений и причин их возникновения

На рис. 4 представлена попытка систематизировать взаимосвязь причин повреждений и стадии их развития. Так, биопоражение возникает при условии достаточной увлажненности. Также ему способствуют общее загрязнение (создание питательной среды и занос органических частиц) и умеренный нагрев участка. Биопоражение в результате деятельности биодеструкторов приводит к еще большему увлажнению. В результате деятельности биодеструкторов, вместе с циклами увлажнения-высыхания и замораживания-оттаивания создаются условия для растрескивания и расслаивания отделочных слоев. После повреждения отделки данные процессы продолжают на самой кирпичной кладке, снижая ее несущую способность. Одновременно с этим могут возникать температурные и осадочные трещины, которые значительно ускоряют вышеописанные процессы на участках рядом с трещинами. В итоге

совокупность этих факторов, усиливающих действия друг друга, приводит к утрате несущей способности конструкции, достижению аварийного состояния и обрушению отдельных элементов.

Совместив полученные данные на рисунках 4 и 5 можно сделать выводы о том, какие способы минимизации затрат возможно применить при реставрации и эксплуатации здания. Можно минимизировать факторы, которые будут отслеживаться сенсорами. Таким образом стоимость системы будет снижена и увеличится ее надежность. Первопричины всех дефектов – это увлажнение конструкций, перегрев конструкций, загрязнение поверхности и неравномерные осадки здания. Исходя из этого, систему можно свести к четырем основным сенсорам: измерителям влажности, детекторам загрязнения, термосенсорам и датчикам деформаций.

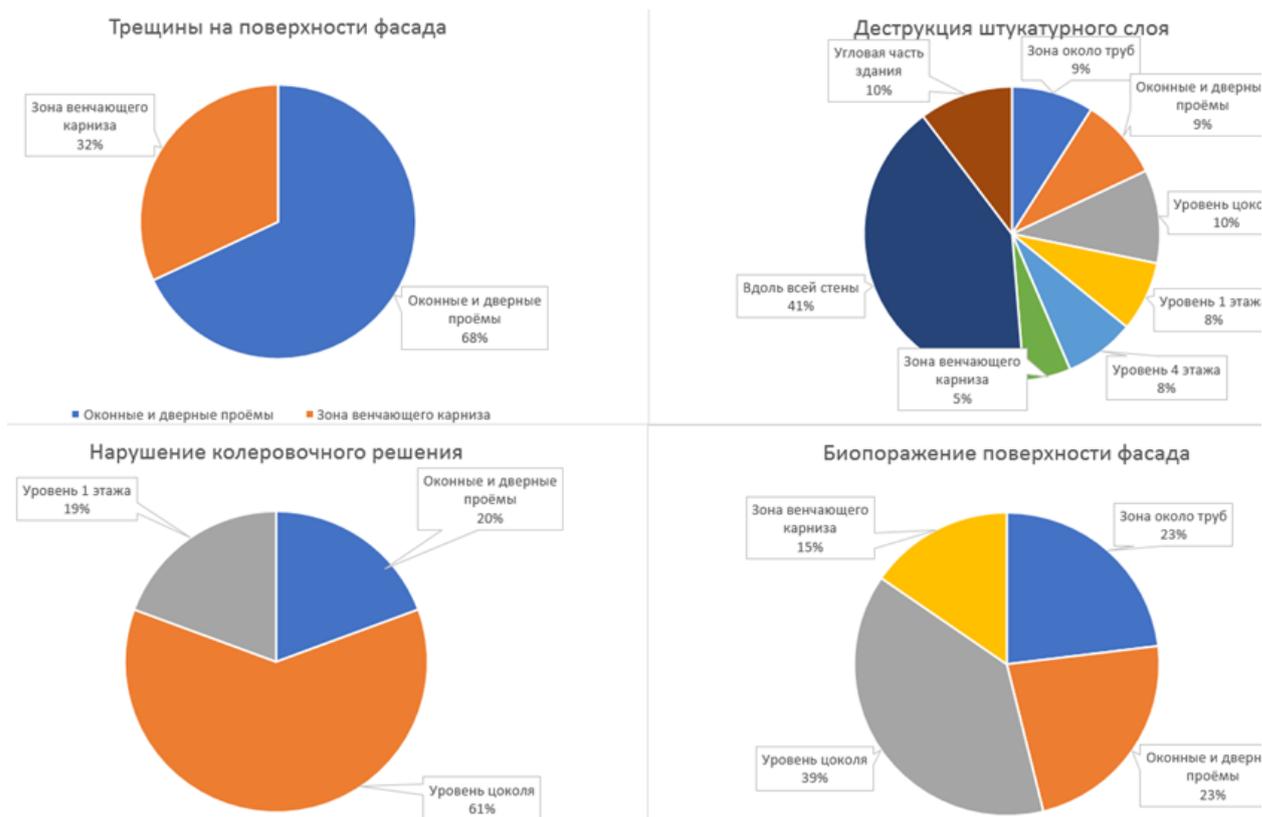
**Рисунок 5. Статистическое распределение повреждений по зонам**

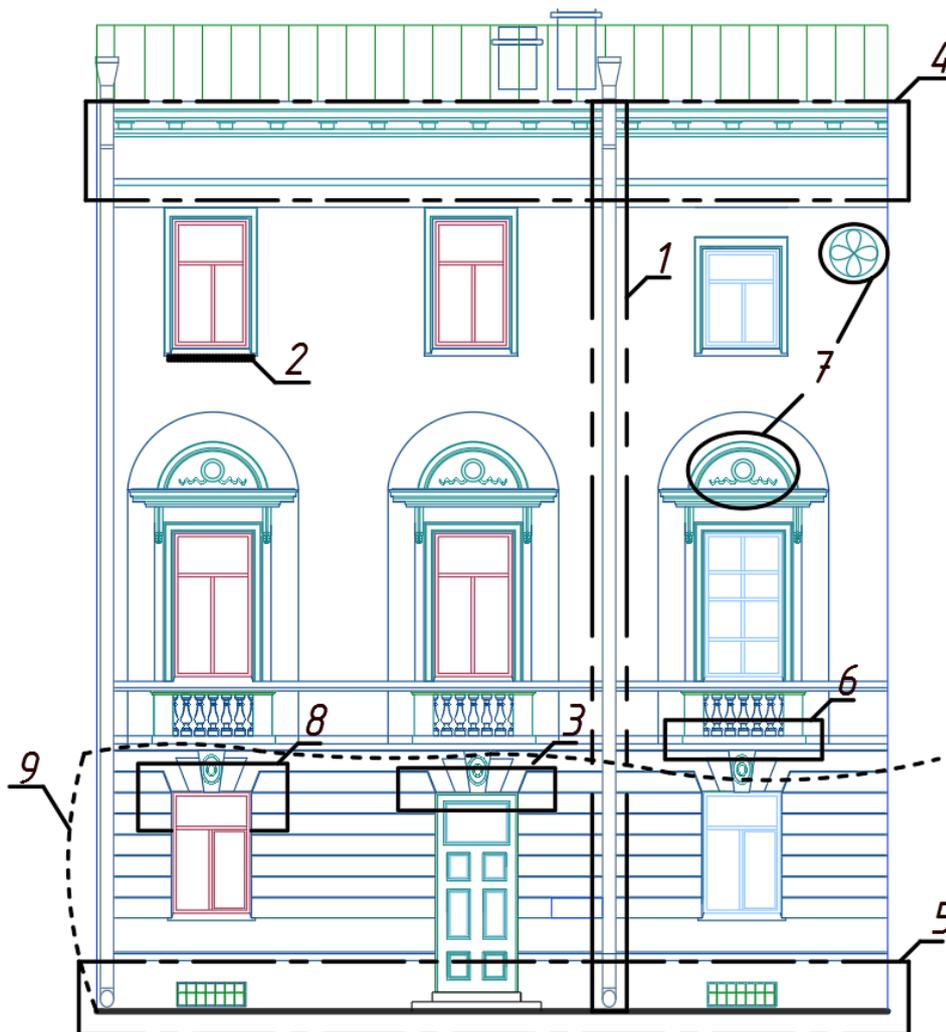
Данные анализа картограмм дефектов фасадов были условно сведены в схему типовых участков повреждений условного фасада (рис. 6). Зона 1 характеризуется в основном увлажнением, биопоражением, зона 2 – замачивание, загрязнение, биопоражение, 3 – появление деформаций, трещин, а также биопоражения (так как по всем сторонам образуются внутренние углы, естественный концентратор биопоражения), 4 – увлажнение, биопоражение, деструкция, 5 – деформации основания, биопоражение, отлуп и сколы отдельных плиток облицовки, зона 6 – несущие конструкции балкона – появление деформаций, трещин, а также биопоражения, 7 – декоративные элементы: потеря целостности, увлажнения, загрязнения (на лицевых фасадах), 8 – деформации и трещины, 9 – вандализм, загрязнение, увлажнение. Все эти участки определяют характер применяемых на них сенсоров. Помимо этого необходима установка фоновых сенсоров в остальных участках с равномерным распределением, замеряющих относительное положение точек (для деформационной BIM модели), фиксирующих увлажнение и сцепление отделочных слоев, и служащих также узлами передачи информации от сенсоров других зон. Оценка экономии сенсоров с учетом зонирования повреждений сведена в таблицу 2. Стоимость системы с учетом зонирования составила 40% от исходной (где на 100% поверхности использовались все 4 типа датчиков).

Рисунок 6. Зоны типовых повреждений фасадов: 1 – за водосточными трубами шириной до 1 м; 2 – под окнами, высотой до 60 см; 3 – консольный железобетонный козырек и прилегающая кладка стены; 4 – венчающий карниз и участок стены до 60 см под ним; 5 – цокольная кладка и облицовка; 6 – несущие конструкции балкона и прилегающая кладка; 7 – декоративные элементы; 8 – участок кладки высотой 10 см над окном, включая угловые зоны; 9 – поверхность стены в уровне первого этажа.

В результате исследования выявлено 9 характерных участков, на основе которых может базироваться мониторинг фасадов зданий. Это зоны за водосточными трубами, участки у плит балконов и козырьков, декоративные элементы, зоны цоколя и венчающего карниза, зоны под окнами и небольшой участок над окнами, а также весь уровень первого этажа. На каждом из них нужно отслеживать свои характерные показатели, что позволяет снизить стоимость системы мониторинга до 40% от исходной.

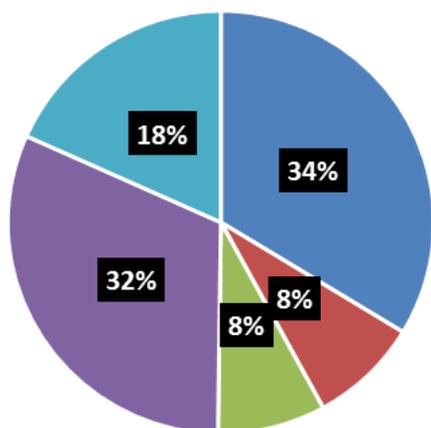
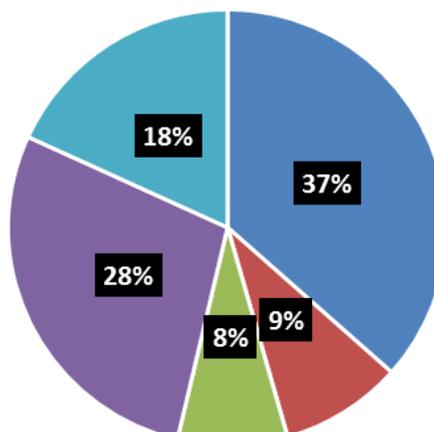
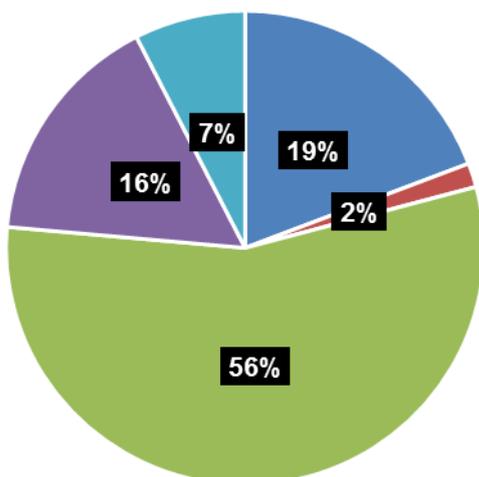
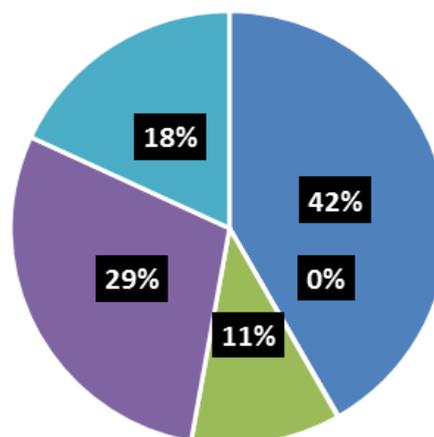
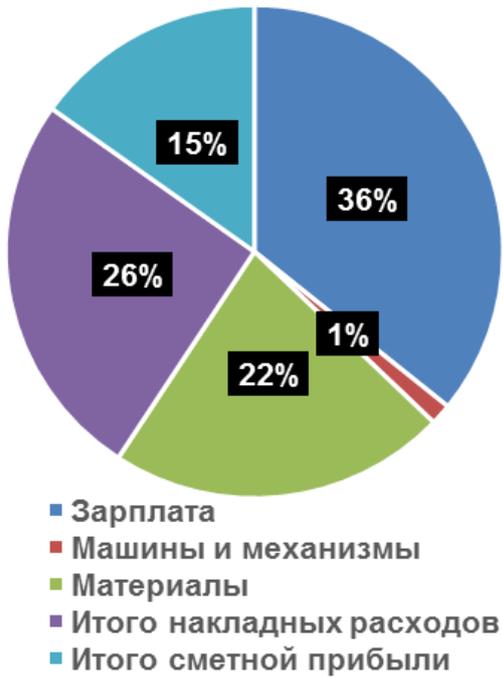
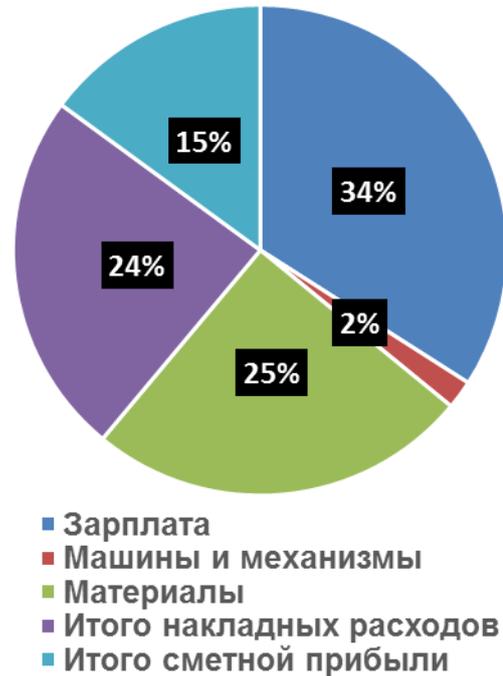
Таблица 2. Распределение затрат и усредненная стоимость

**Разные работы**

Средний объем: 1084,92 м<sup>2</sup>  
 Средняя стоимость: 278 360,01р.  
 Стоимость на 1 м<sup>2</sup>: 256р

**Штукатурные элементы и кирпичная кладка**

Средний объем: 264,136 м<sup>2</sup>  
 Средняя стоимость: 44062,8875 р.  
 Стоимость на 1 м<sup>2</sup>: 167р

**Биоцидная и антисолевая обработка**

Средний объем: 401,914 м<sup>2</sup>  
 Средняя стоимость: 47682,70 р.

По результатам исследования 157 пунктов смет, по пунктам зарплата, машины и механизмы, материалы, итого накладных расходов, итого сметной прибыли были выявлены следующие закономерности:

Главная закономерность заключается в том, что практически половина расходов идет на сметную прибыль и на зарплату рабочим. В ряде случаев половину стоимости составляют материалы. Это связано с уникальностью необходимых объектов восстановления, например балясин, балюстрад, горельефов. Одной из самых значительных статей расходов являются прочие работы, так как главной их составляющей является установка строительных лесов, и в некоторых случаях стоимость таких работ 1100 рублей на квадратный метр. В работах по штукатурному слою стоимость материалов составляет 10-25%, в то время как затраты на данные работы составляют большую часть итоговой стоимости ремонта и реставрации.
