Обследование деревянного здания Villa Annala

По программе курса Реновация – 2012, организованного в Финляндии, г. Хельсинки, проводилось обследование деревянного здания Villa Annala на улице Hämeenti. Двухэтажное здание виллы построено в парковой зоне, поэтому оно не имеет точного номера участка. По этой причине отсутствует ряд документов, таких, как разрешение на строительство, отчеты о проведении ремонтных работ. Организация, владеющая парками города Хельсинки, содержала это здание совместно с отделом по недвижимости.

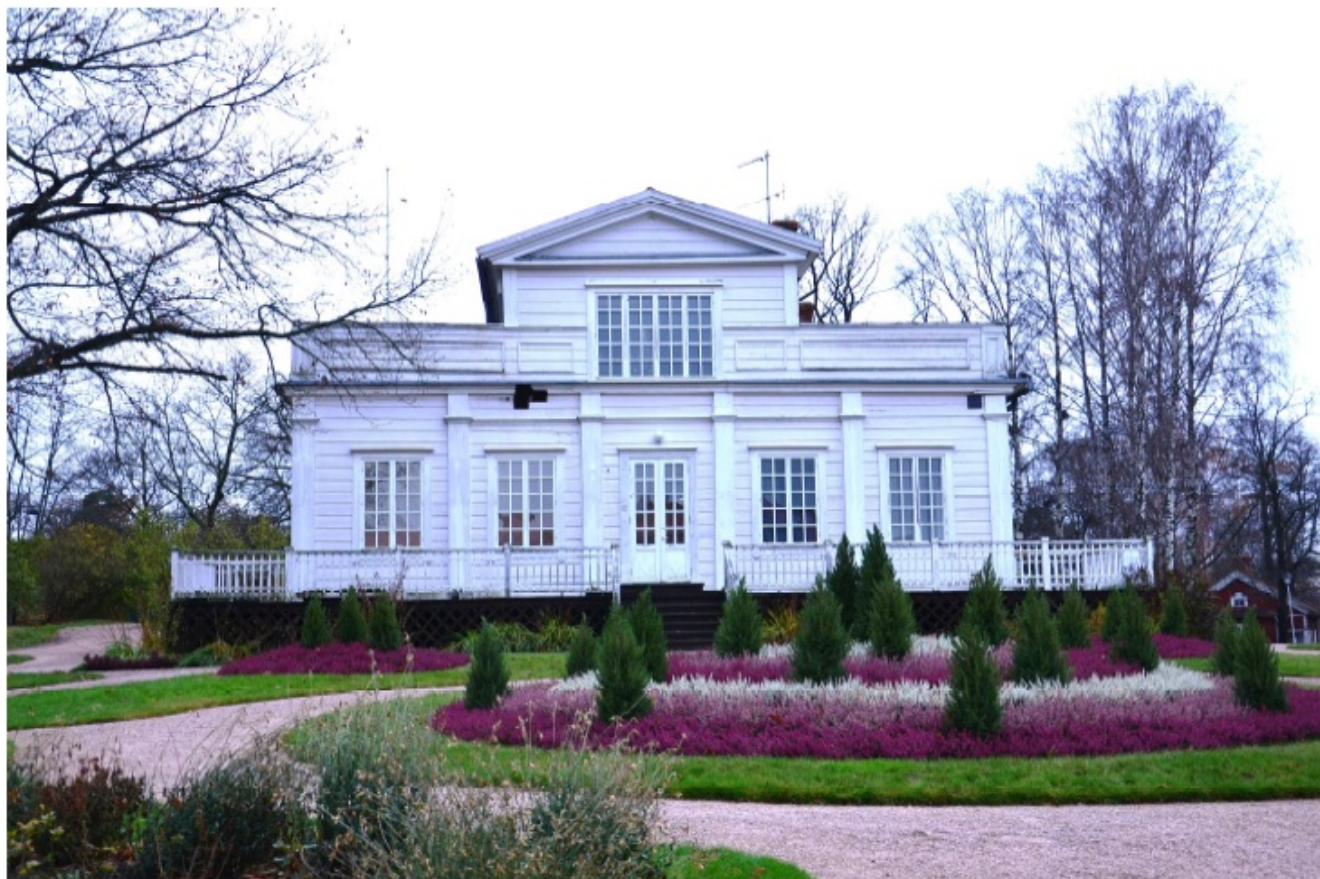
Рисунок 1. Villa Annala

Одна из главных проблем – скопление влаги, портящей конструктив здания и его внешний вид. Корень проблемы - отсутствие дренажной системы отведения воды от здания. Изменения, внесенные после реновации, заметно повлияли на некоторые части изначальной постройки. Подвал недостаточно вентилирован и полон строительными отходами. Повреждения от влаги в нижней части здания способствуют развитию неизбежных проблем конструктива в верхней части. Влага поднялась через фундамент так, что несущие деревянные балки начали гнить из-за постоянного контакта с водой.

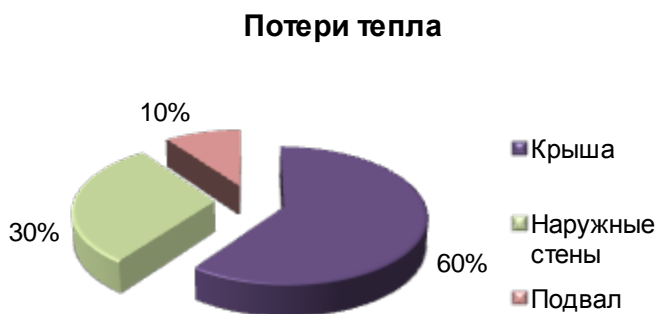
Рисунок 2. Диаграмма тепловых потерь Villa Annala

Сохранение тепла в доме зависит от типа ограждающих конструкций. Если архитектурно-планировочные решения таковы, что дом рассчитан только на одну семью, то потери тепла должны распределяться следующим образом: 25-35% в сумме от крыши, наружных стен (в том числе панели заполнения каркаса) и опорного основания. В случае Villa Annala эта сумма делится таким образом, что около 60% тепла уходит через крышу, 30% через внешние стены и 10% через подвал (рисунок 2).

Эти показатели относительные и показывают общую картину тепловых потерь различных составляющих здания. Показатели зависят от материалов конструкций здания, типов изоляции, а также от качества постройки [1].

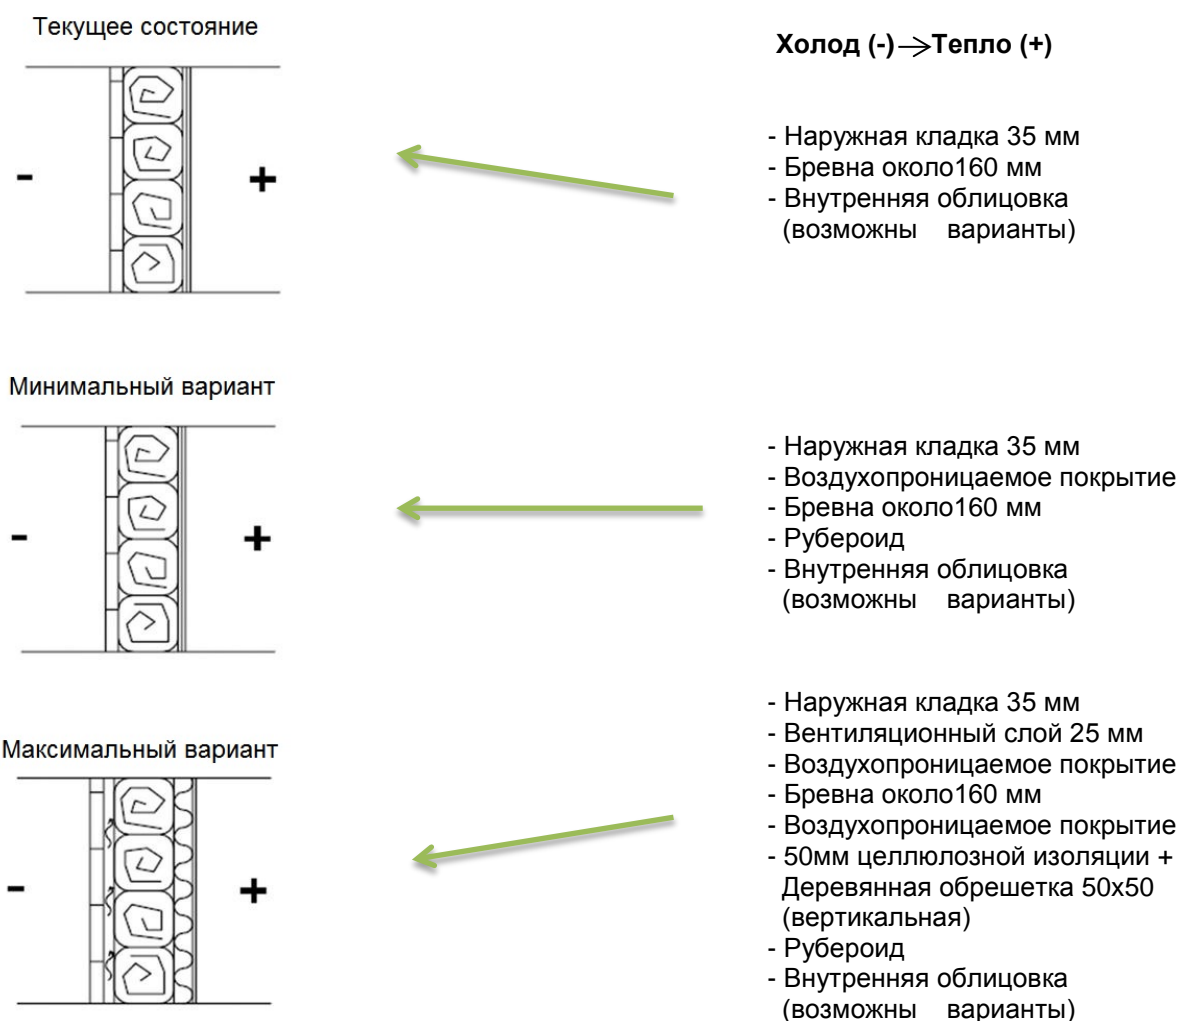
Рисунок 6. Тип стен №1

Национальный совет считает, что особенно важно обеспечить воздухопроницаемость, влагонепроницаемость, ветрозащитный барьер стен. Воздухопроницаемость в несущих конструкциях, как правило, достаточна, потому что они сжимаются в течение времени. Конструкции стен виллы состоят как из горизонтальных, так и вертикальных элементов, но допускается, что работы и с теми и с другими элементами носят схожий характер (рисунок 6, 7). Пустые стены второго этажа следует заменить на современные (с внутренней структурой), при этом сохранить внешний облик [10, 11]. Облицовочные материалы, имеющие повреждения, следует заменить на новые, а пригодные к дальнейшей эксплуатации использовать повторно. При реновации внутренних поверхностей стен следует предусмотреть места для скрытого проведения электрических сетей, например, под потолком.

- Создание специальных вентиляционных щелей [12];
- Проведение 50 мм термоизоляции из целлюлозы для наружных поверхностей стен. Этот пункт наиболее трудоемкий. Движение холодных потоков воздуха и влаги должны быть детально измерены и рассчитаны. По полученным данным измерений произвести подбор структуры новой стены.
