## Inspection of wooden building Villa Annala

The Renovation course 2012 subject in Helsinki is a brief survey of the Villa Annala, Hämeentie st., 154. The two-storey log and wooden-framed building is situated in a park area, and there for it has no plot or official registration number. For this reason, there have been no building permits or records of maintenance works in the building review office. The Parks department has served as the owner, and has organised together with the real estate department the upkeep of the building. The park itself is in excellent condition and the surrounding buildings are all in use. This main building originally built by Konsul Wasenius in 1832 has been empty for over a year. The students have been asked to do a short survey of the building condition, offer alternatives for renovation, and finally give opinions concerning the future of the building. They are working in construction details and architecture team, ventilation and heating team and construction economics groups. The City of Helsinki is unable to give any information concerning the future of the building.

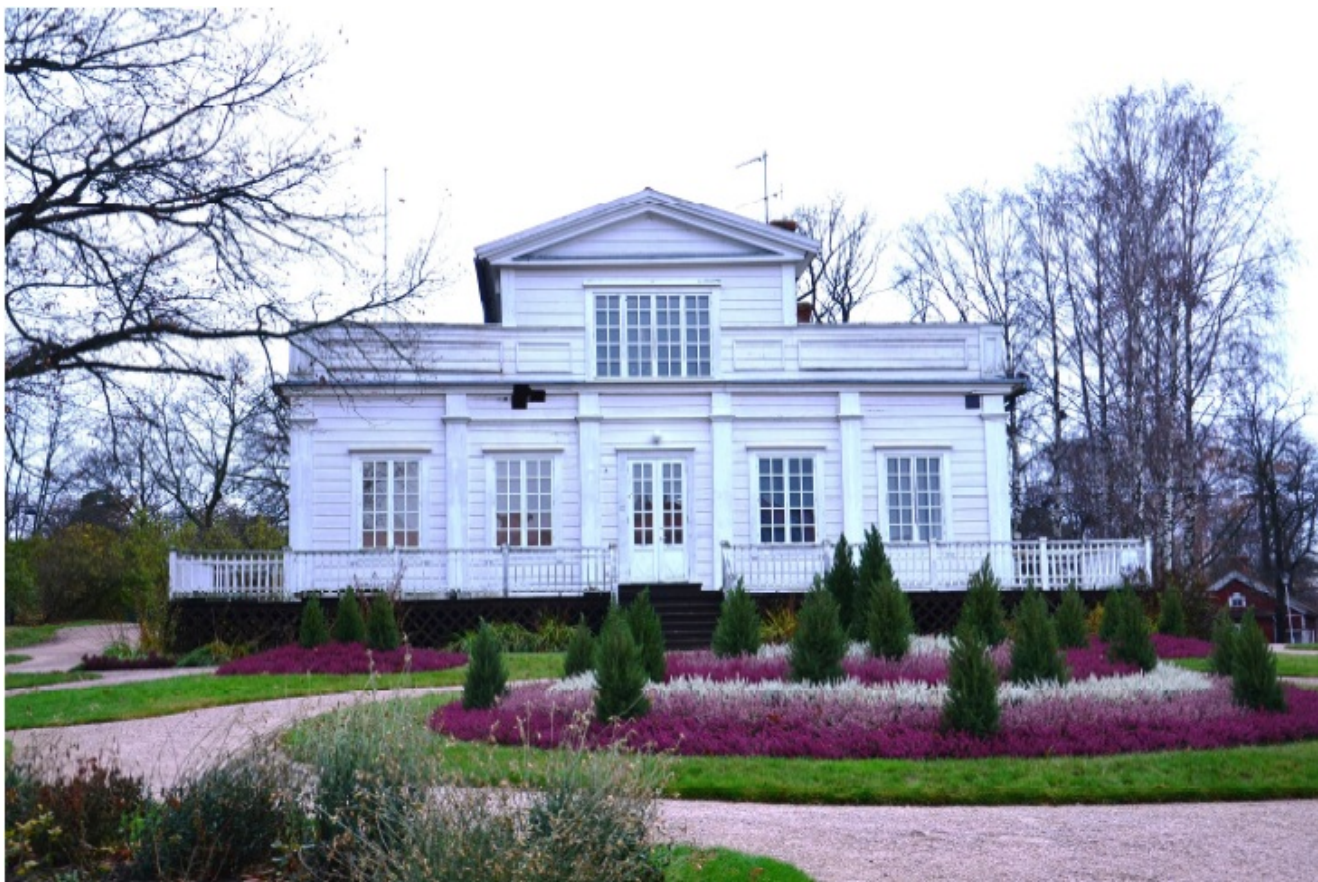
Рисунок 1. Villa Annala

Одна из главных проблем – скопление влаги, портящей конструктив здания и его внешний вид. Корень проблемы - отсутствие дренажной системы отведения воды от здания. Изменения, внесенные после реновации, заметно повлияли на некоторые части изначальной постройки. Подвал недостаточно вентилирован и полон строительными отходами. Повреждения от влаги в нижней части здания способствуют развитию неизбежных проблем конструктива в верхней части. Влага поднялась через фундамент так, что несущие деревянные балки начали гнить из-за постоянного контакта с водой.

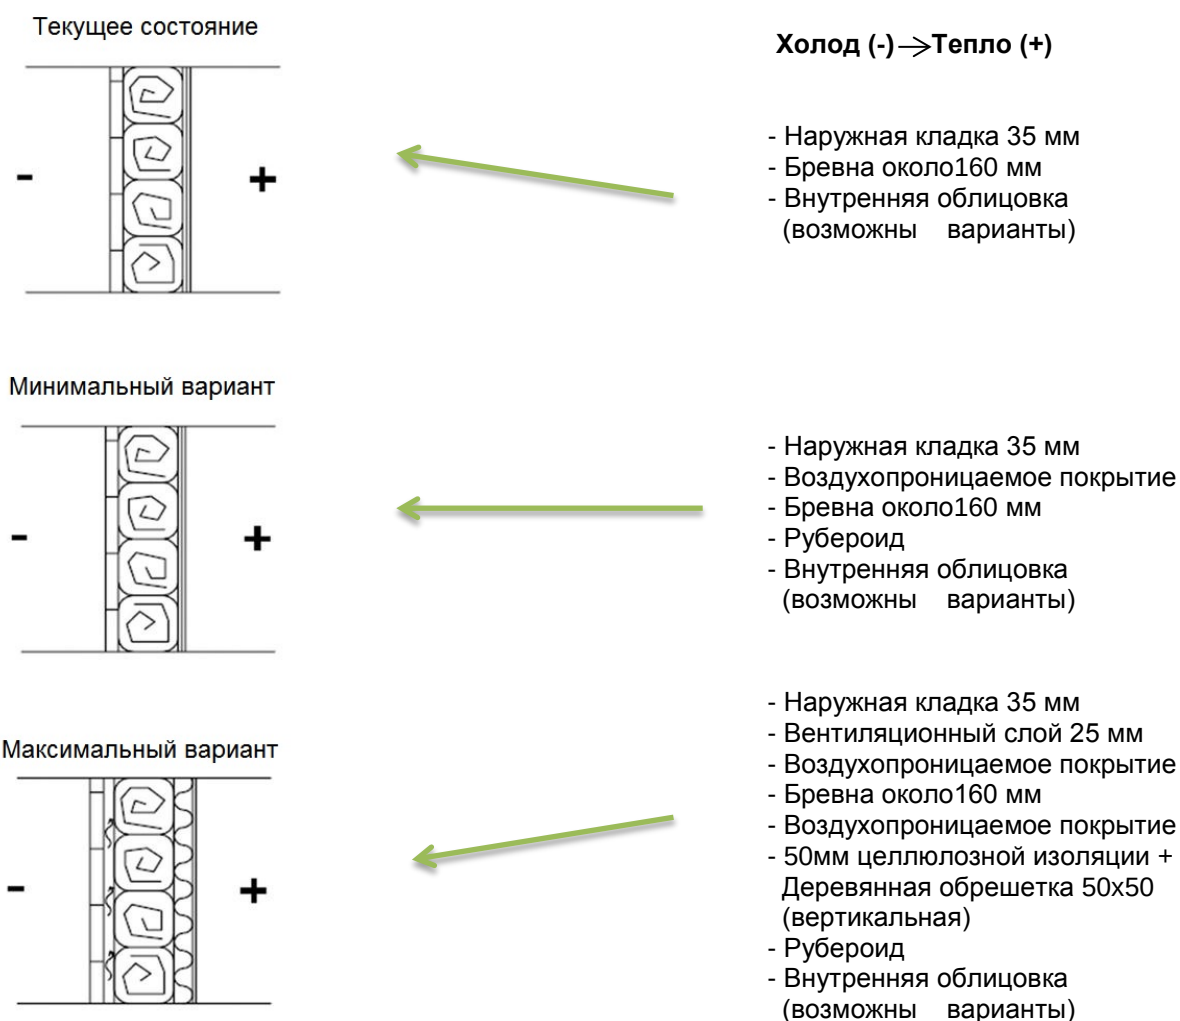
Рисунок 6. Тип стен №1

Национальный совет считает, что особенно важно обеспечить воздухопроницаемость, влагонепроницаемость, ветрозащитный барьер стен. Воздухопроницаемость в несущих конструкциях, как правило, достаточна, потому что они сжимаются в течение времени. Конструкции стен виллы состоят как из горизонтальных, так и вертикальных элементов, но допускается, что работы и с теми и с другими элементами носят схожий характер (рисунок 6, 7). Пустые стены второго этажа следует заменить на современные (с внутренней структурой), при этом сохранить внешний облик [10, 11]. Облицовочные материалы, имеющие повреждения, следует заменить на новые, а пригодные к дальнейшей эксплуатации использовать повторно. При реновации внутренних поверхностей стен следует предусмотреть места для скрытого проведения электрических сетей, например, под потолком.

- Создание специальных вентиляционных щелей [12];
- Проведение 50 мм термоизоляции из целлюлозы для наружных поверхностей стен. Этот пункт наиболее трудоемкий. Движение холодных потоков воздуха и влаги должны быть детально измерены и рассчитаны. По полученным данным измерений произвести подбор структуры новой стены.
