Результаты обследования памятника архитектуры XIX века – храма Святых Апостолов Петра и Павла в г. Севастополе

О.Б. Жиленко¹, В.Н. Алексеенко²

В статье рассмотрены проблемы сохранения памятника архитектуры XIX века - храма Святых Апостолов Петра и Павла в городе Севастополе. Выполнен анализ результатов обследования здания и разработаны рекомендации по усилению несущих конструкций храма. Для дальнейшей безопасной эксплуатации храма Святых Апостолов Петра и Павла, в уровне верхнего обреза фундаментов по периметру здания устроить железобетонный пояс с поперечными связями. Наружные стены необходимо усилить односторонней железобетонной рубашкой. Перекрытия балконов и кладку парапетов, и фронтонов усилить подведением системы стальных балок. Анализ результатов обследования храма и предложенные мероприятия по усилению несущих конструкций позволяют выполнить ремонтно-реставрационные работы, не нарушая исторической достоверности фасадов.

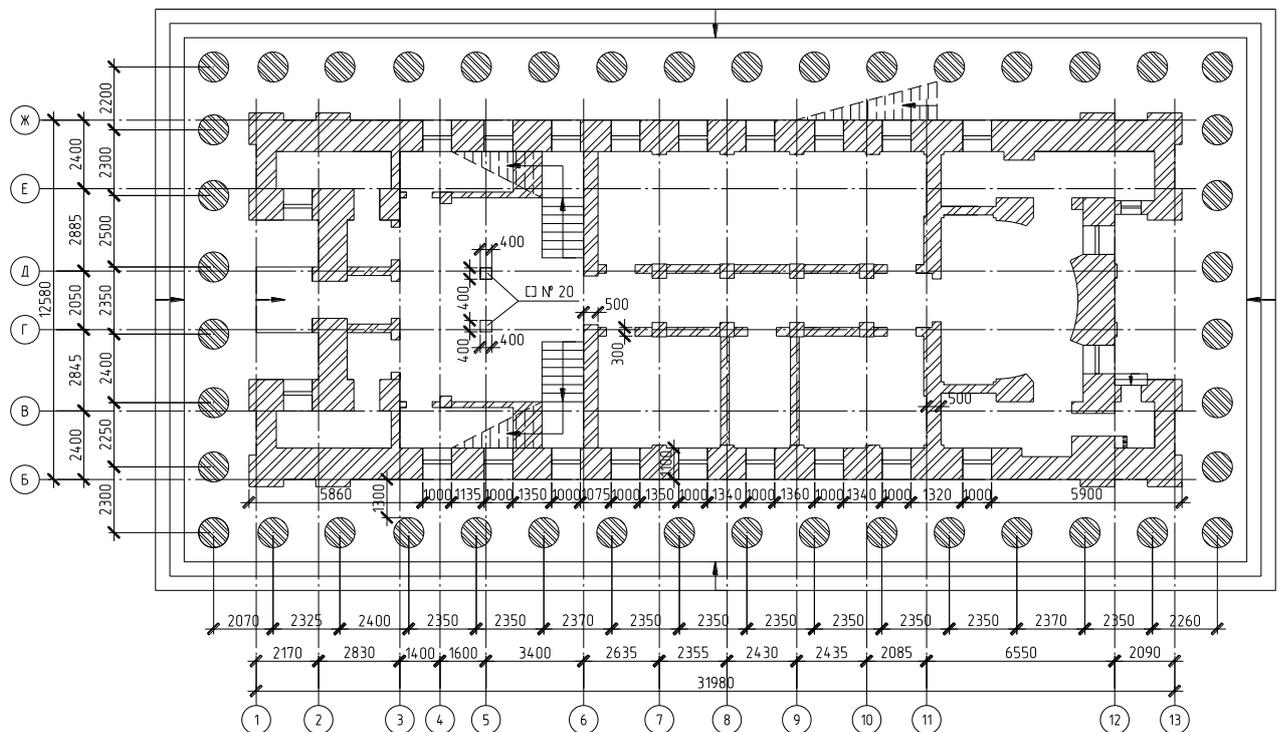
Рисунок 3. Храм Святых Апостолов Петра и Павла, г. Севастополь. План первого этажа

Вскрытием фундамента стены и каннелированных колонн по оси Б и А (Рисунок 3) установлено, что грунты основания залегающие в непосредственной близости от подошв соответствуют данным представленным в ранее выполненной работе [37]. Грунт влажный. Грунтовых вод или признаков их присутствия на глубине шурфа – 1.7 м не обнаружено.

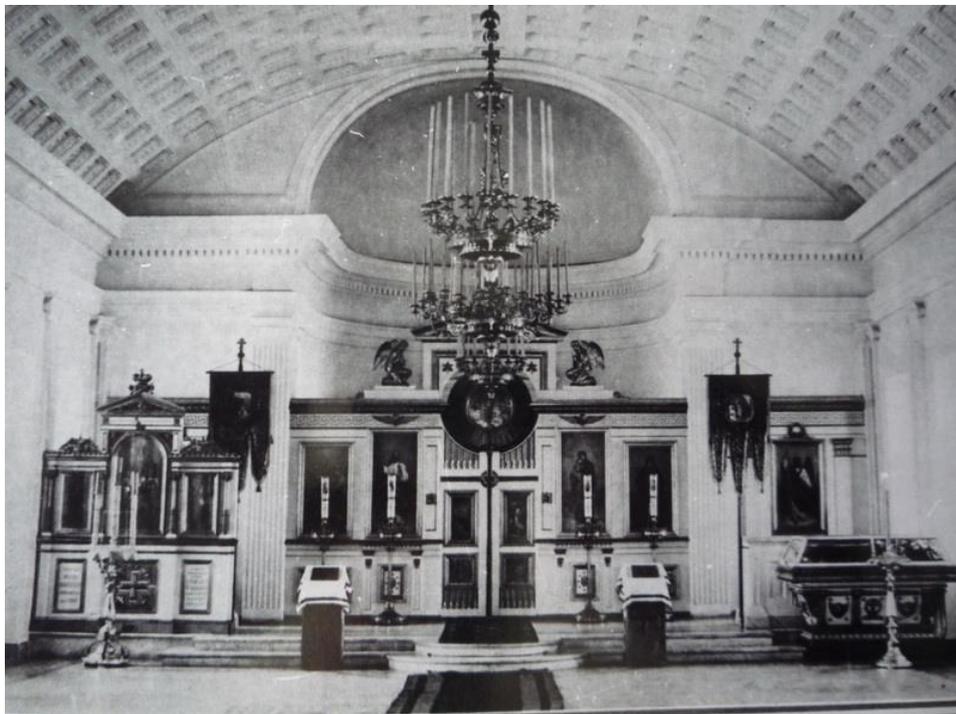
Ранее существовавшее покрытие здания церкви выполненное в виде продольного свода кладочной структуры (рисунок 8) [40] было разрушено (рисунок 9) [40] и в период последней реконструкции заменено на железобетонное по арочным фермам установленным на железобетонные стойки, опирающиеся на стены (рисунок 10). Позднее балконы были заложены кладкой из камней пильного известняка. Техническое состояние арочных ферм –

Рисунок 8. Храм Святых Апостолов Петра и Павла, г. Севастополь. Ранее существовавшее покрытие здания церкви, выполненное в виде продольного свода кладочной структуры
