Образование структурных трещин железобетонных экранов каменно-набросных плотин

Structural cracks initiation in reinforced concrete faces of rockfill dams

М.П. Саинов^{1*}, М.А. Затонских²

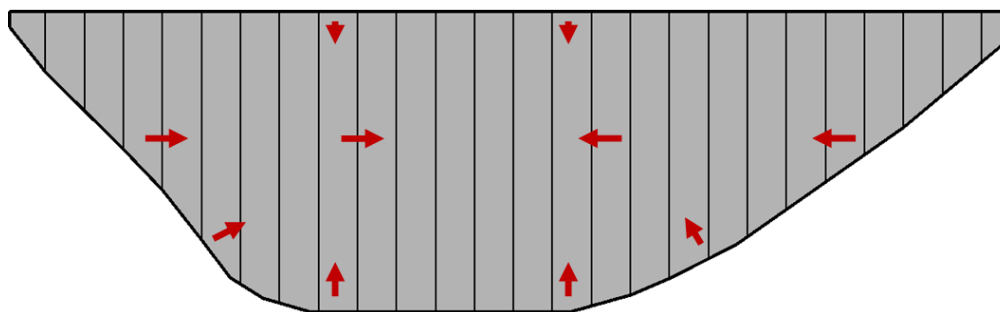
Кроме того, экран испытывает перемещения и деформации в своей плоскости. На рис.4 показана схема перемещений экрана в его плоскости, которая соответствует общепризнанному представлению о его работе. Аналогичная схема приведена в трудах ICOLD и в [1]. Из рис.4 видно, что повышенный прогиб центра экрана вызывает движение его периферийных зон в сторону центра. Это движение сопровождается раскрытием периметрального шва, которое фиксируется данными натуральных наблюдений. В реальности картина перемещений экрана несколько сложнее. Нами было показано, что разные секции экрана могут иметь разные по величине смещения в направлении вдоль экрана. Межсекционные швы компенсируют возможность изгиба экрана в своей плоскости.

**Рисунок.4. Характер перемещений экрана при восприятии гидростатического давления
Красными стрелками показано направление перемещений экрана.**
